EKSPERTYZA STANU TECHNICZNEGO DOTYCZĄCA BUDYNKU MIESZKALNEGO położonego przy ul. Bocheńskiego 23-29 w Tychach

Pszczyna, 28 lutego 2022r

Przedmiotem opracowania jest budynek mieszkalny położony przy ul. Bocheńskiego 23-29 w Tychach.

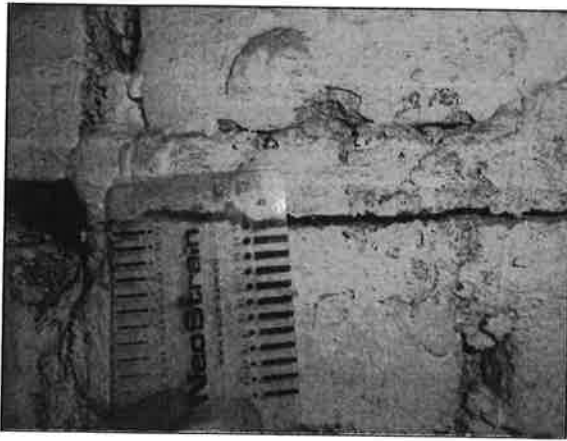
Fot. 9. (ściana zewnętrzna)

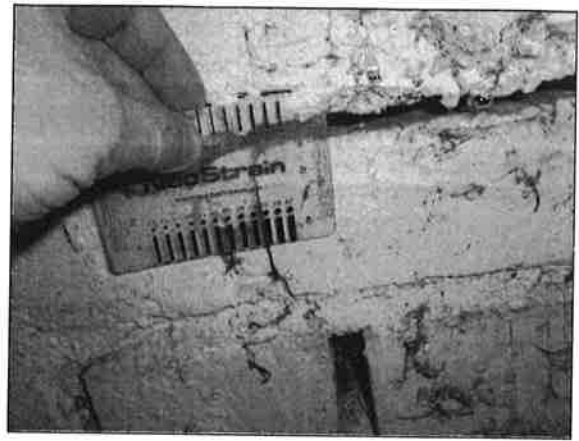
Fot. 10 ściana poprzeczna wewnętrzna

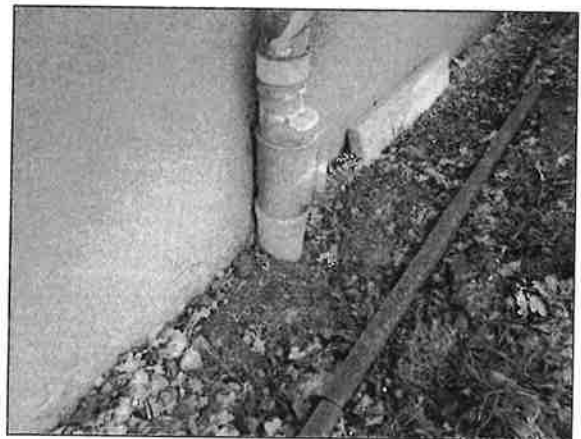
Fot. 14.

Przy wejściu do zakładu fryzjerskiego znajduje się rura spustowa z przykanalikiem (fot. 14) oraz główne przyłącze wody do budynku (na podstawie geoportalu i portalu mapowego miasta Tychy).

1. Zaleca się wykonanie monitorowania przykanalika z rury spustowej do studzienki kanalizacji deszczowej. W przypadku stwierdzenia pęknięcia, uszkodzenia tą część sieci należy bezwzględnie wymienić. W przypadku stwierdzenia dobrego stanu technicznego zaleca się wykonania prac jak w punkcie 2.
