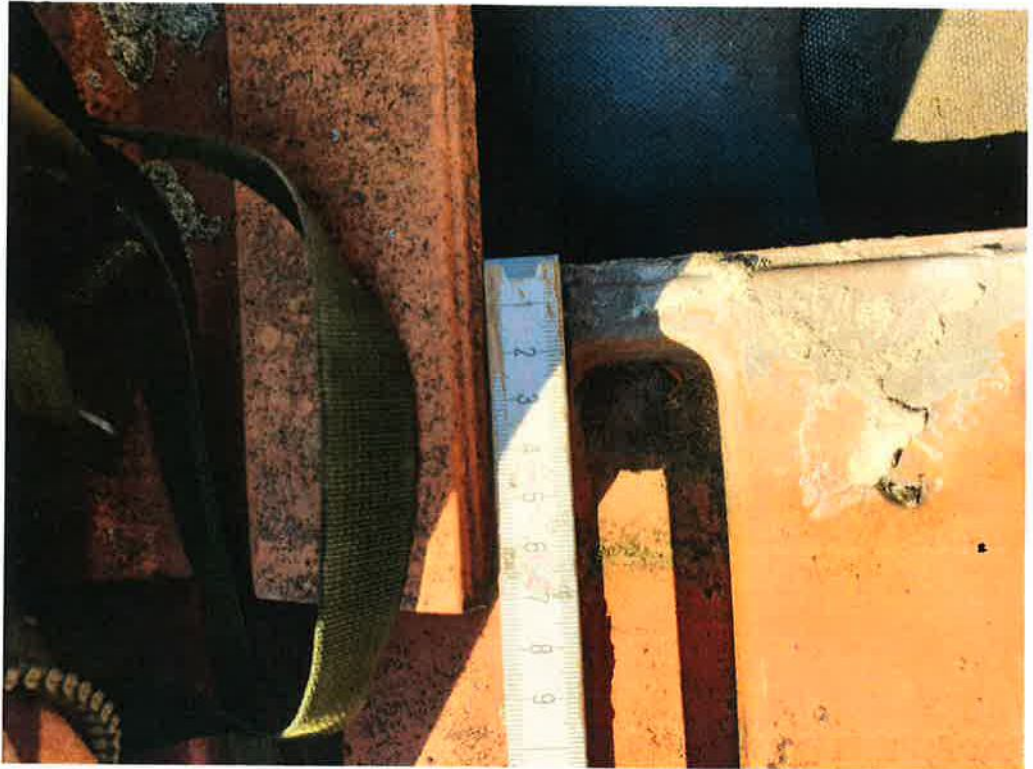
a) dachówka ceramiczna zakładkowa (zakład 7cm) ułożona na łątach drewnianych:

Wszystkie powyższe warstwy materiałów przegrody zewnętrznej nie wykazują uszkodzeń.

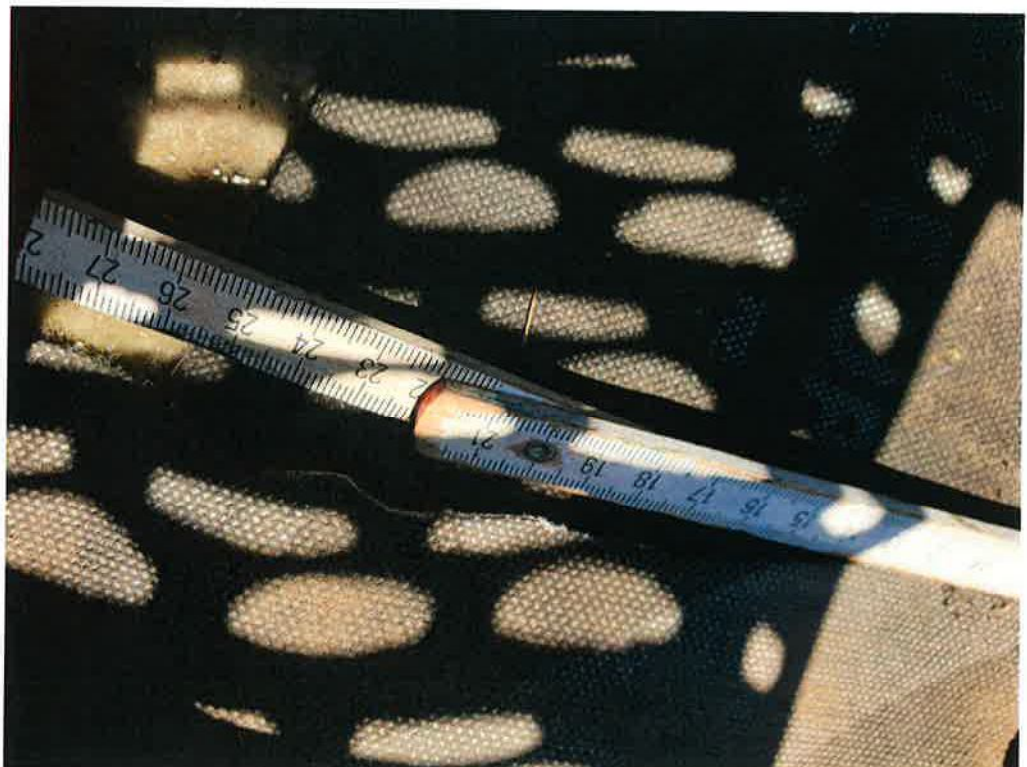
b) folia paroprzepuszczalna montowana do boków krokwi z zakładem ok 25cm:

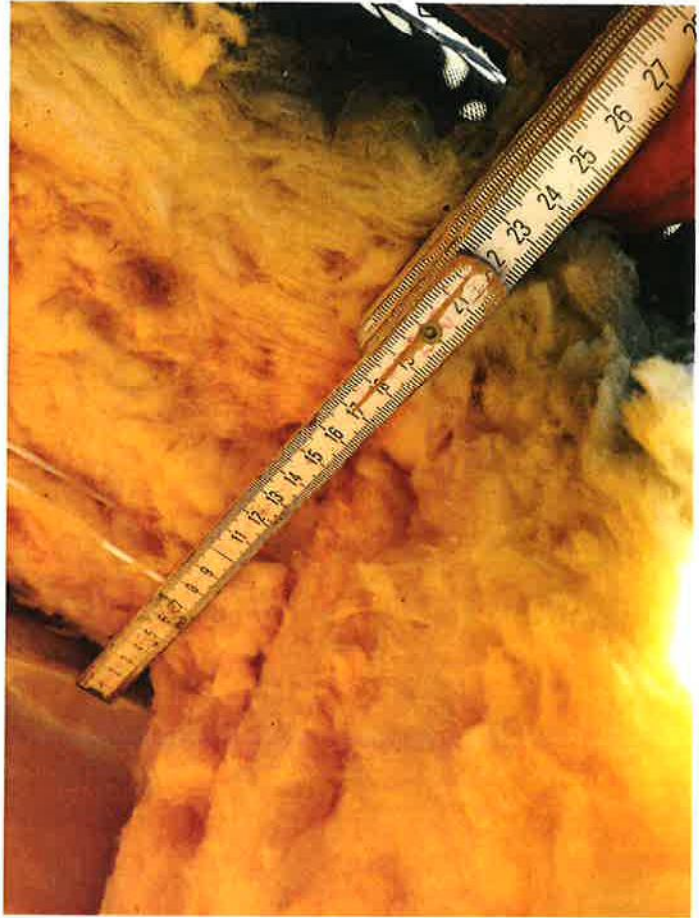
- c) izolacja cieplna z maty wełny mineralnej dwuwarstwowo 15+7=22cm.
Mata 15cm podwieszona za pomocą sznurka nylonowego:

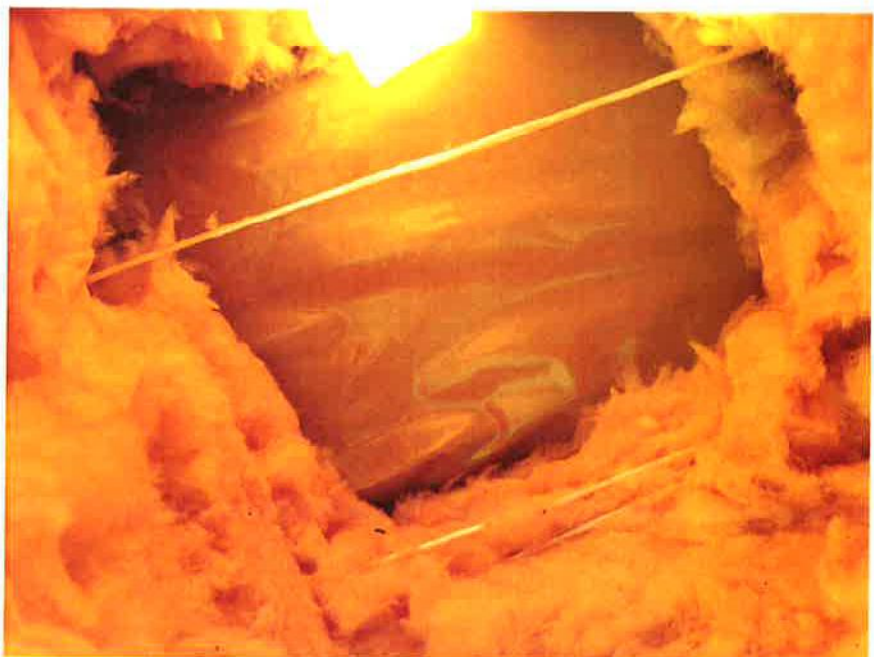
- d) folia paroizolacyjna:

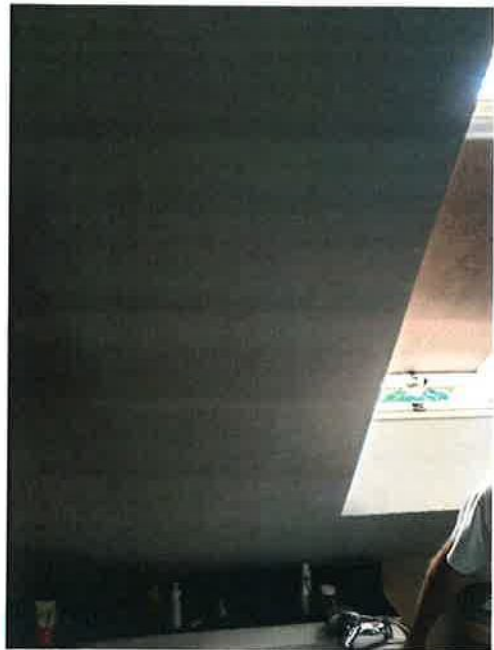
e) płyta gipsowo-kartonowa zabezpieczona powłoką malarską od strony wewnętrznej:

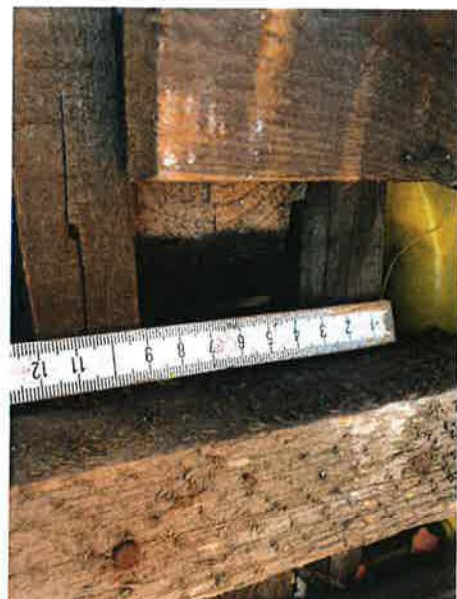
f) mostki termiczne w elemencie konstrukcyjnym dachu (krokwi wykonanej z kilku elementów drewnianych):

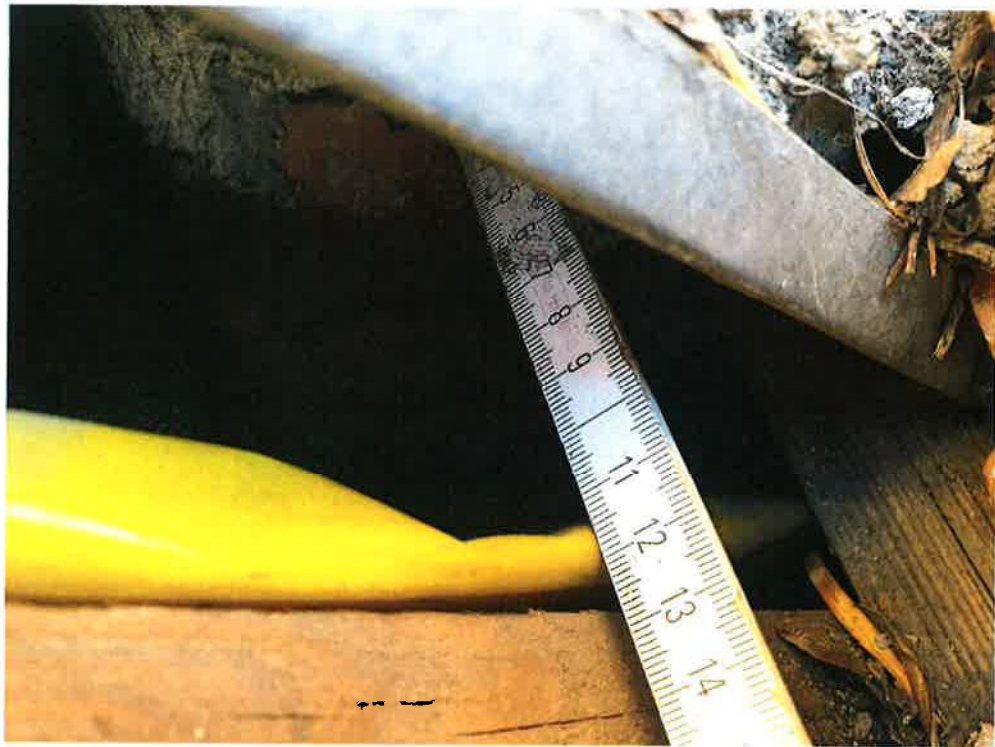
g) mostek termiczny – pomiędzy krokwią a kominem brak izolacji cieplnej:

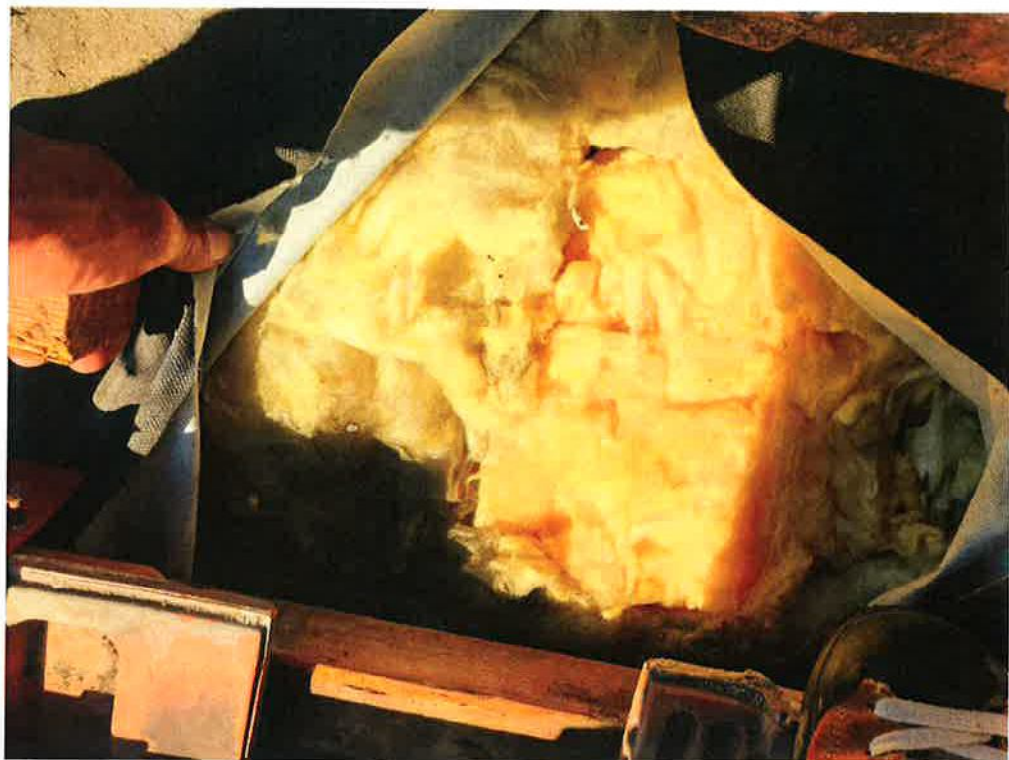
h) brak szczeliny wentylacyjnej nad wełną mineralną. Ocieplenie dolega do membrany dachowej (folii paroprzepuszczalnej):

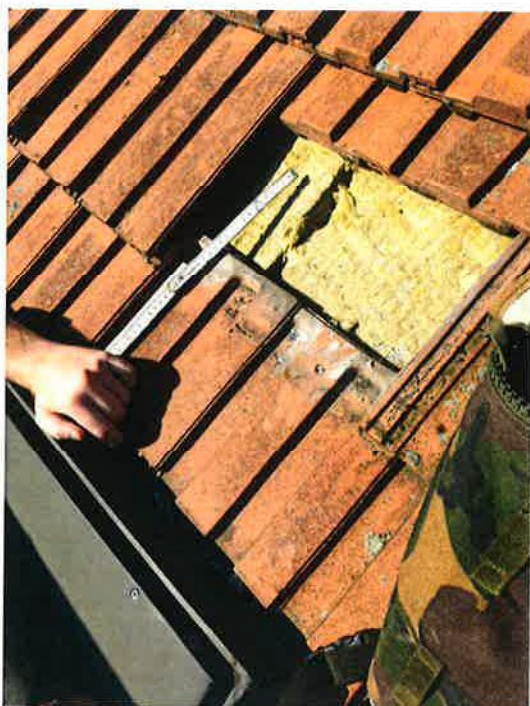
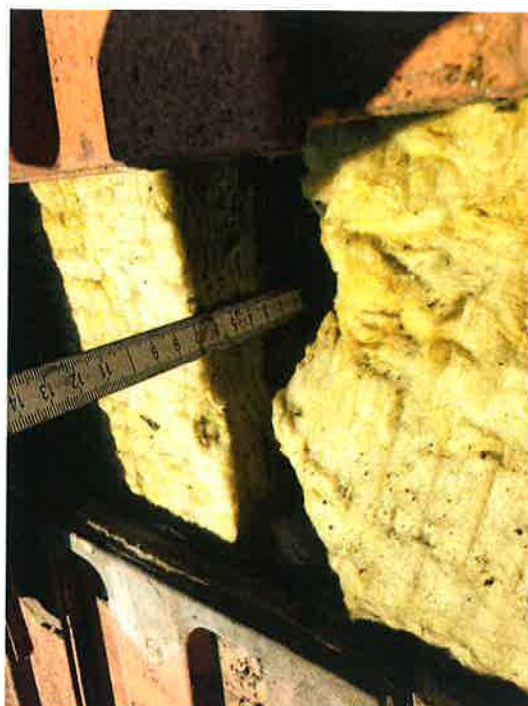
- i) nad oknem dachowym, na membranie, pomiędzy łątami ułożona płyta z twardej wełny mineralnej grubości 7cm nie zabezpieczona membraną:
