nazwa elementu projektu budowlanego	PROJEKT ARCHITEKTONICZNO – BUDOWLANY
	PB 2023 / IX / 2024
nazwa zamierzenia budowlanego	REMONT ELEWACJI BUDYNKU WIELORODZINNEGO ZLOKALIZOWANEGO PRZY UL. EINSTEINA 4 W TYCHACH WRAZ Z ROBOTAMI TOWARZYSZĄCYMI
adres obiektu budowlanego	43-100 Tychy ul. Einsteina 4
kategoria obiektu budowlanego	XIII
- nazwa jednostki ewidencyjnej - nazwa i numer obrębu ew. - numery działek ew.	jednostka: Tychy [247701_1] obręb: 0001 Dz. [247701_1.0001] działka nr: 176/13
Inwestor	Wspólnota Mieszkaniowa Nr 30/IV nieruchomości w Tychach przy ul. Einsteina 4

**REMONT ELEWACJI BUDYNKU WIELORODZINNEGO ZLOKALIZOWANEGO PRZY
UL. EINSTEINA 4 W TYCHACH WRAZ Z ROBOTAMI TOWARZYSZĄCYMI**

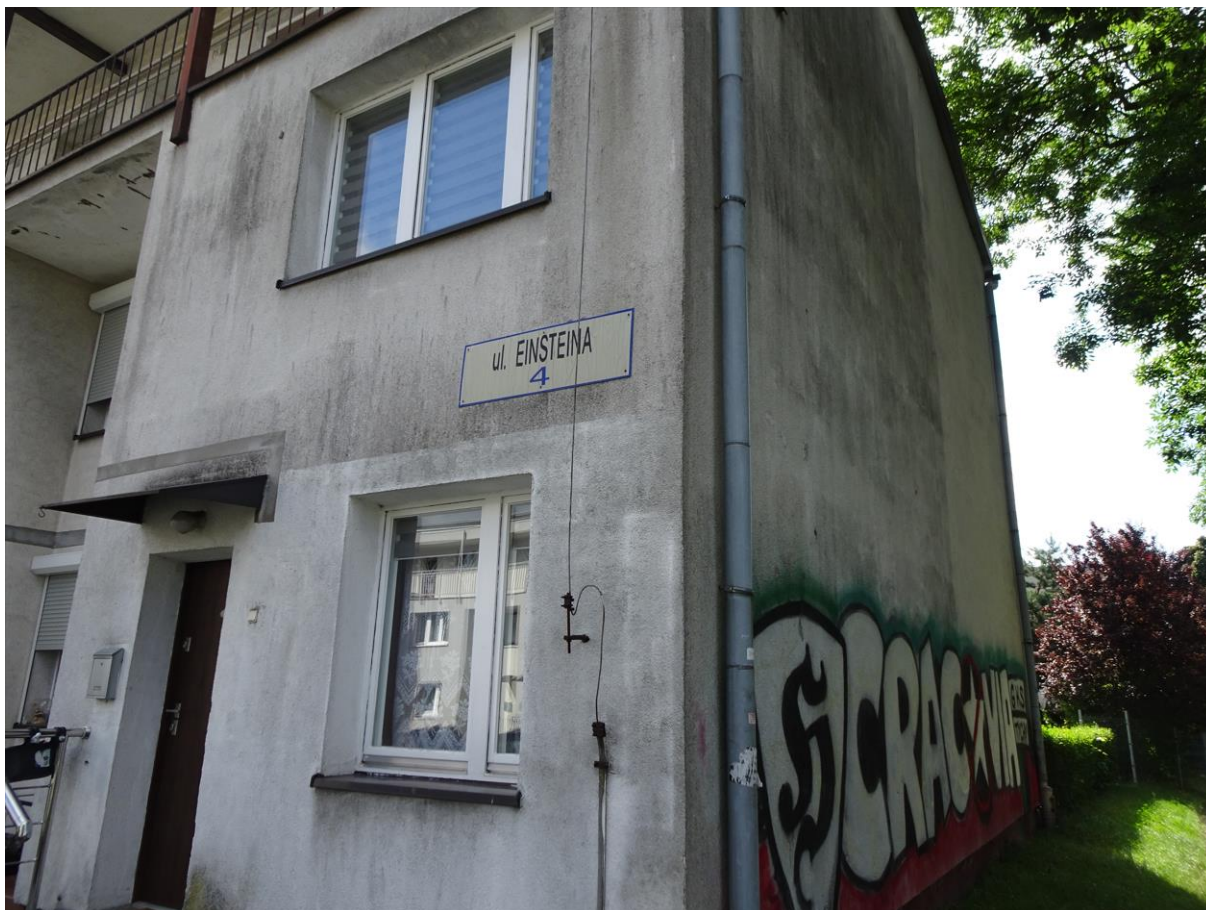
Fot. nr 10. Zabrudzenie elewacji, ślady zawilgocenia przy cokole budynku [1.3.Błąd! Nie można odnaleźć źródła odwołania.]

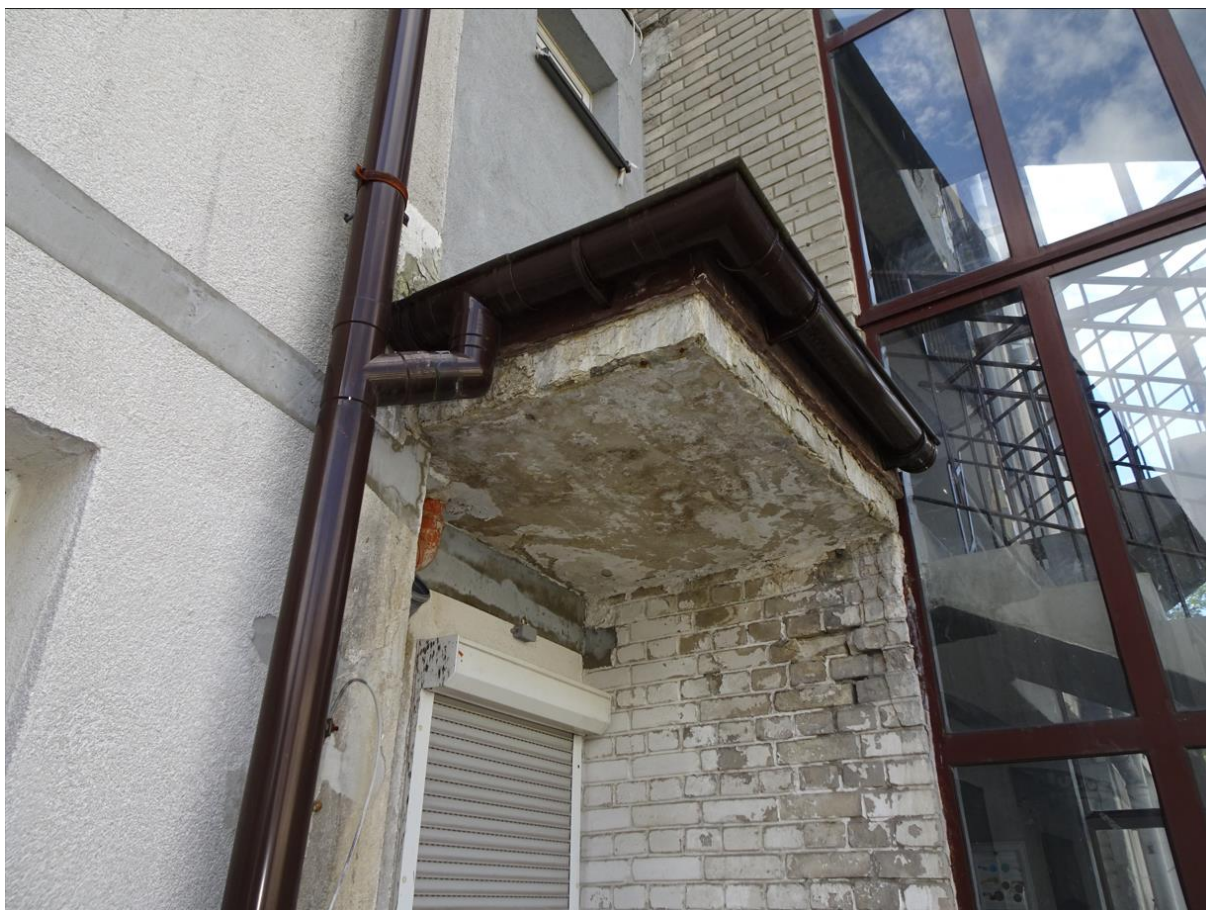
Fot. nr 11. Zadaszenie przy budynku – widoczne ślady zawilgocenia na spodzie zadaszenia [1.3.Błąd! Nie można odnaleźć źródła odwołania.]

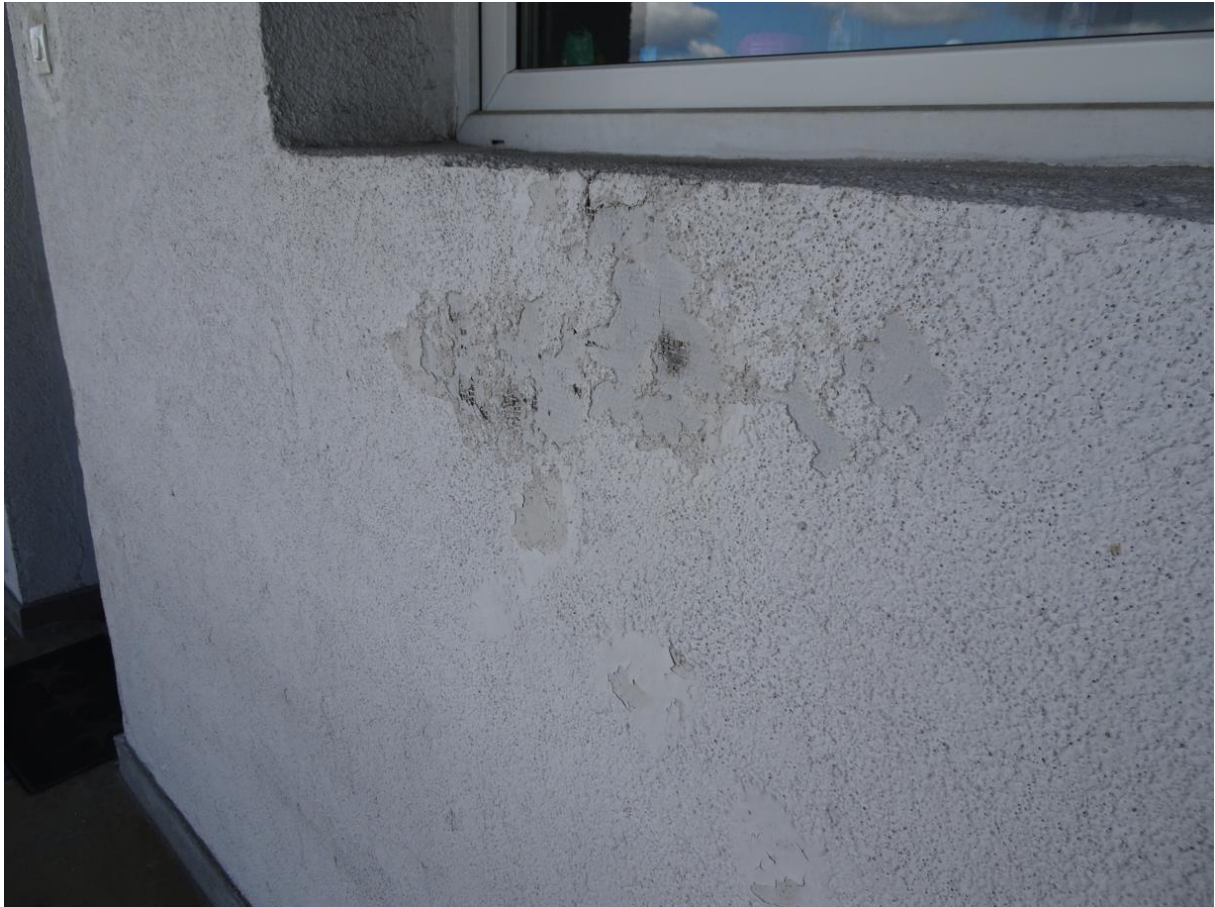
Fot. nr 12. Miejscowe ubytki wyprawy tynkarskiej na ścianach galerii [1.3.Błąd! Nie można odnaleźć źródła odwołania.]

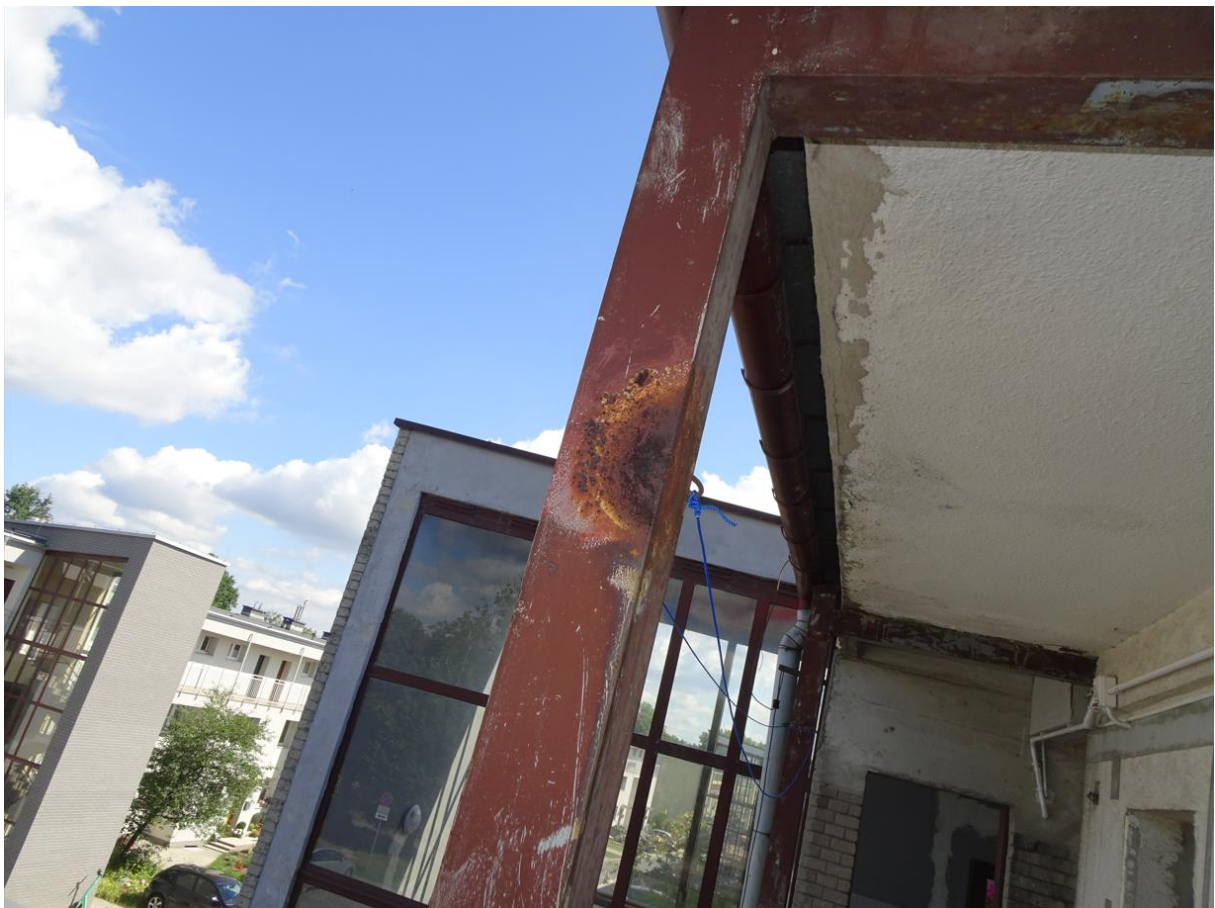
Fot. nr 13. Miejscowa korozja konstrukcji stalowej galerii [1.3.Błąd! Nie można odnaleźć źródła odwołania.]

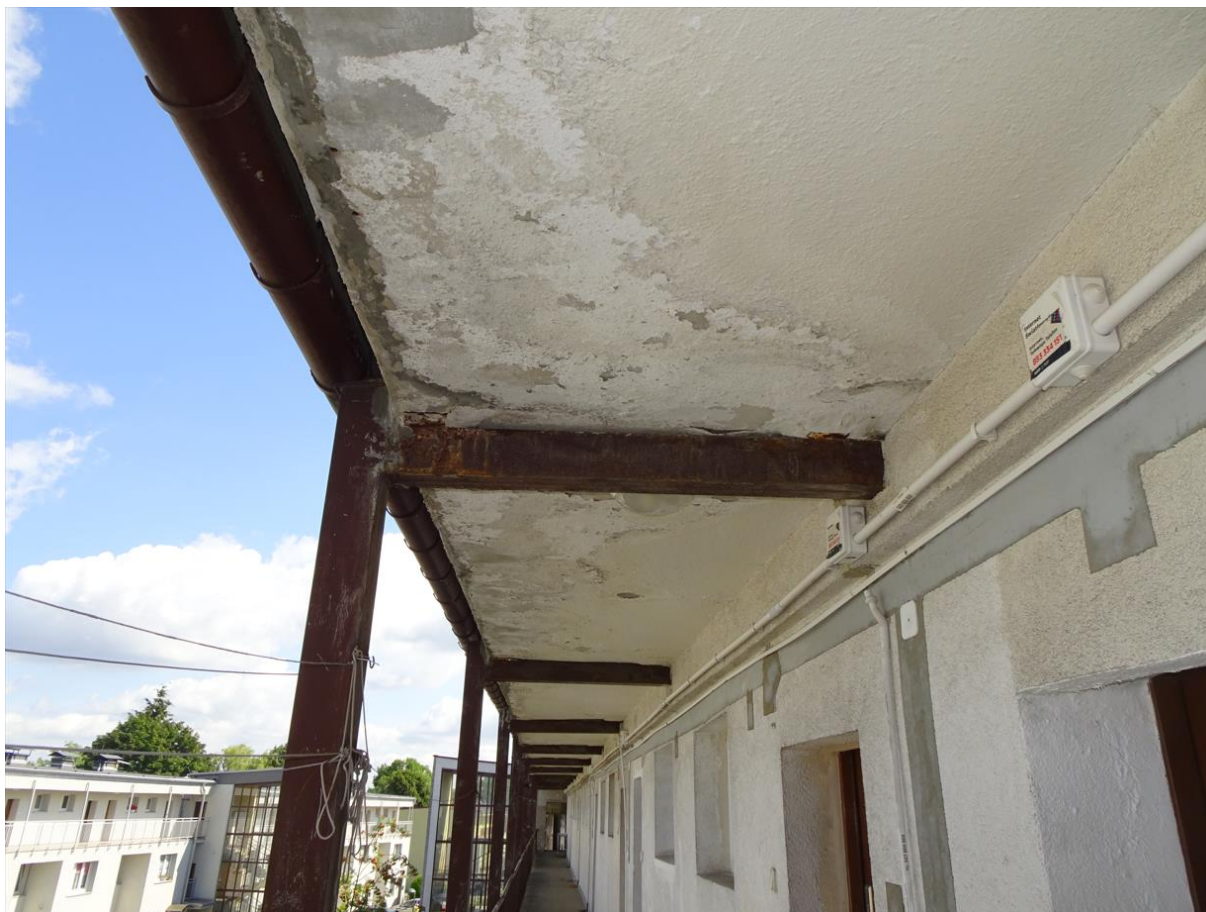
Fot. nr 14. Sufit galerii – ślady zawilgocenia na powierzchni sufitu, odspojenia tynków i powłok malarskich, lokalna korozja konstrukcji stalowej zadaszzenia [1.3.Błąd! Nie można odnaleźć źródła o dwołania.]

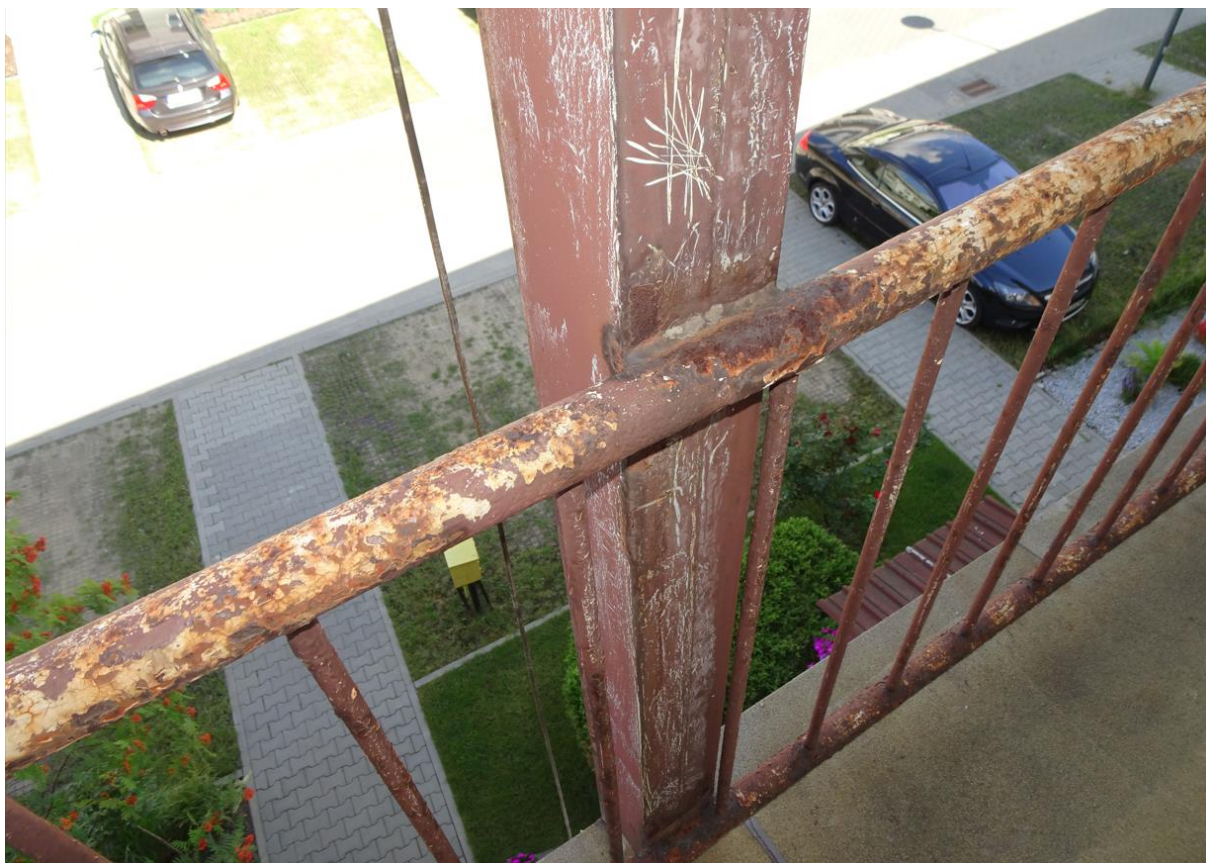
Fot. nr 15. Balustrada galerii – korozja stalowych elementów balustrady [1.3.Błąd! Nie można odnaleźć źródła odwołania.]

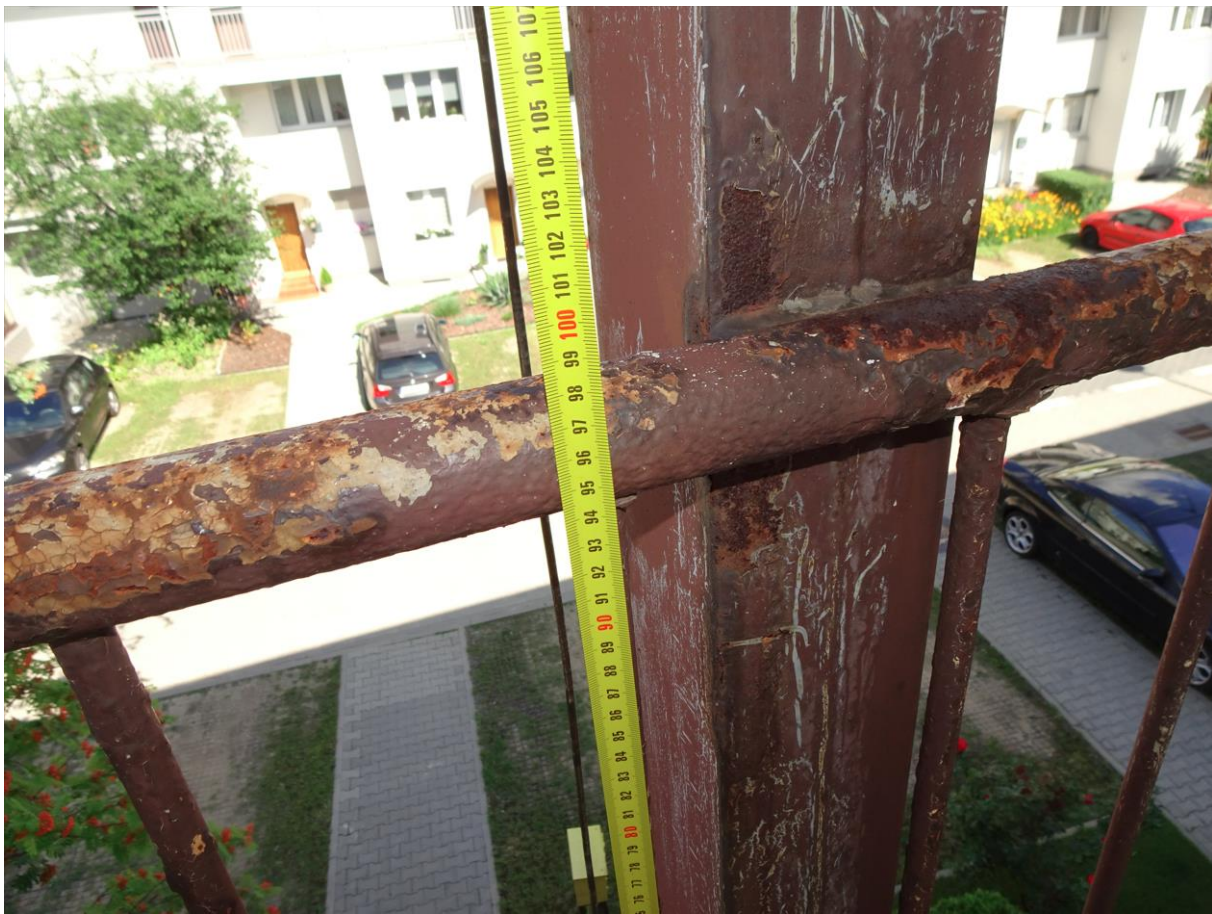
Fot. nr 16. Balustrada galerii – korozja stalowych elementów balustrady i słupów zadaszenia. Pomiar wysokości balustrady – wynik poniżej 110 cm [1.3.Błąd! Nie można odnaleźć źródła odwołania.]

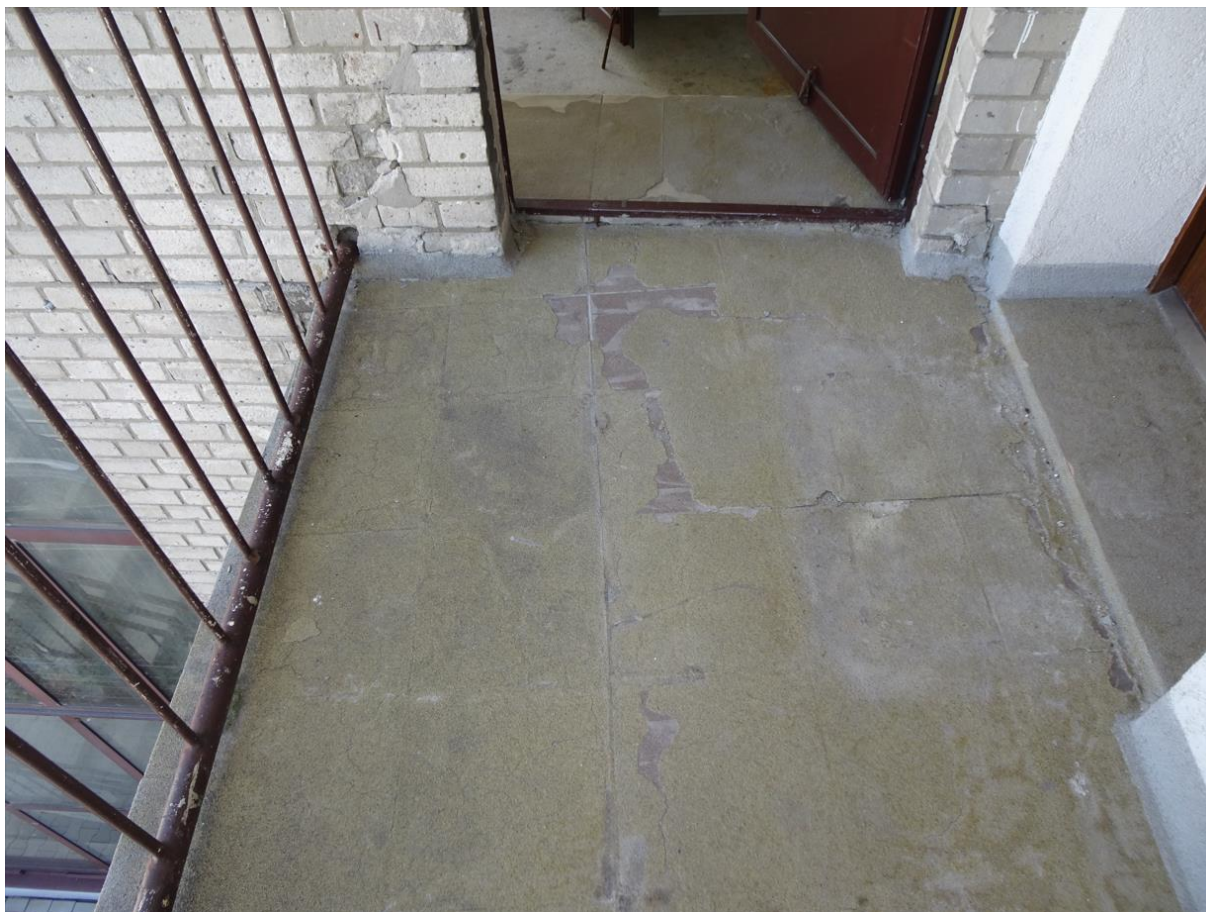
Fot. nr 17. Ubytki posadzki żywicznej na powierzchni pomostu nawierzchni [1.3.Błąd! Nie można odnaleźć źródła odwołania.]

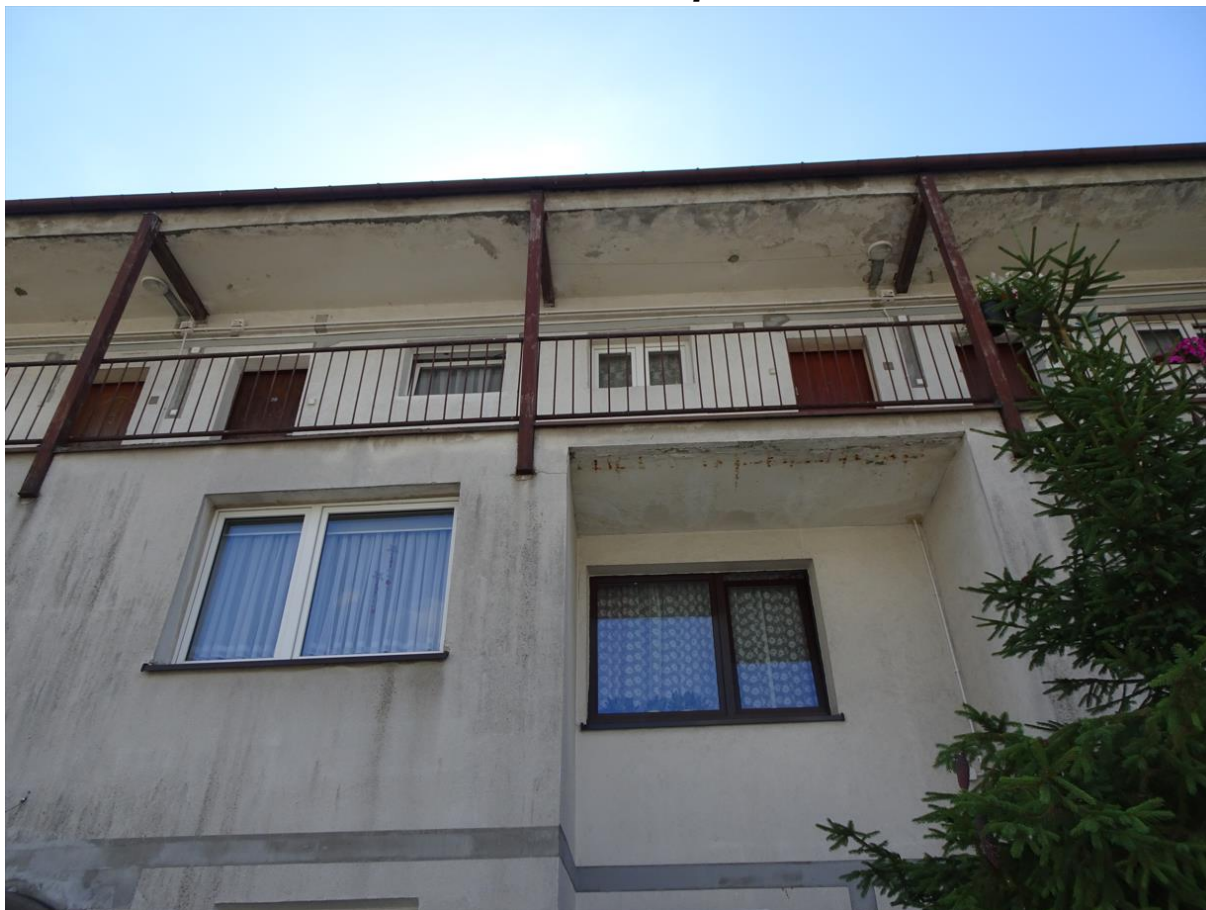
Fot. nr 18. Ślady korozji zbrojenia na spodzie płyty galerii. Widoczne zabrudzenia elewacji [1.3.Błąd! Nie można odnaleźć źródła odwołania.]

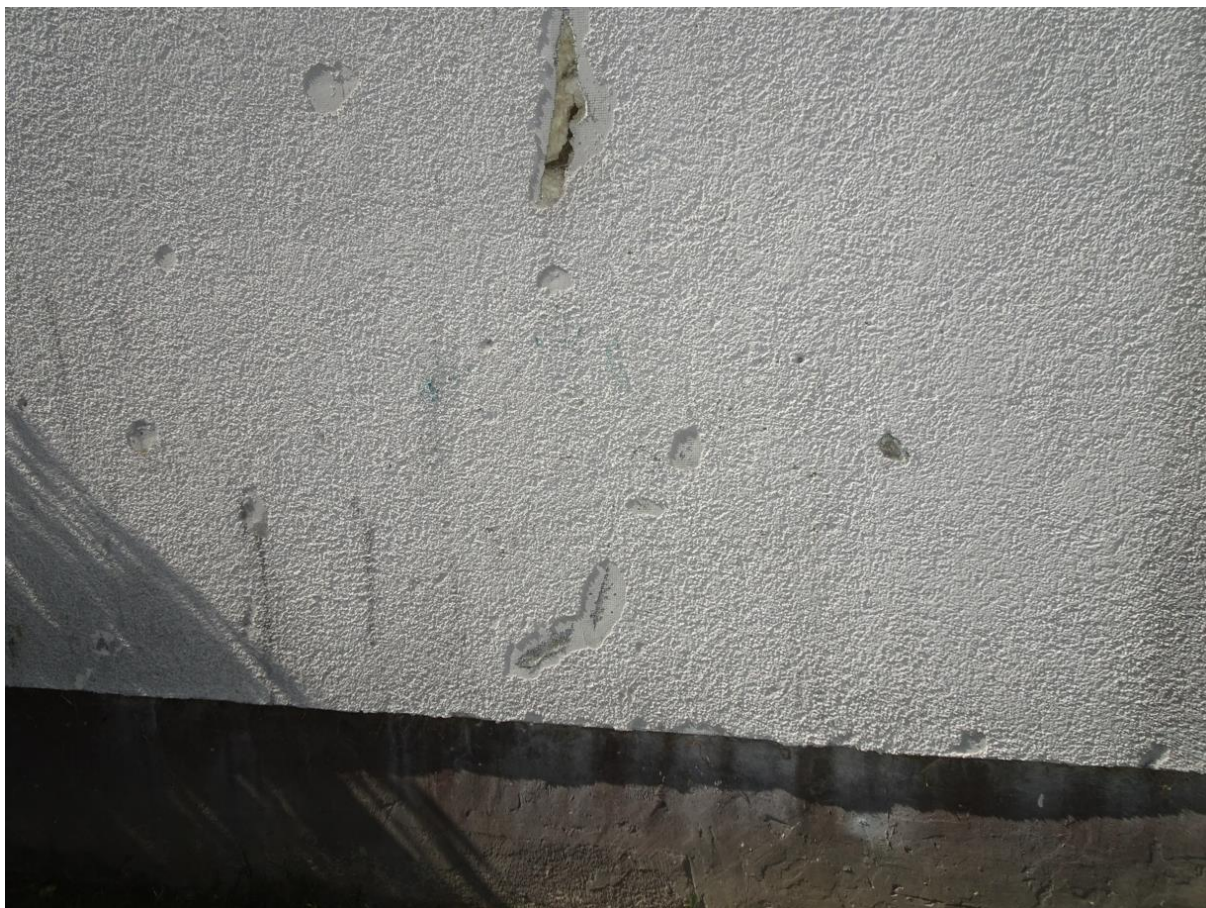
Fot. nr 19. Lokalne uszkodzenia warstwy ocieplenia na ścianie szczytowej – uszkodzenia materiału izolacyjnego, ubytki wyprawy tynkarskiej [1.3.Błąd! Nie można odnaleźć źródła odwołania.]

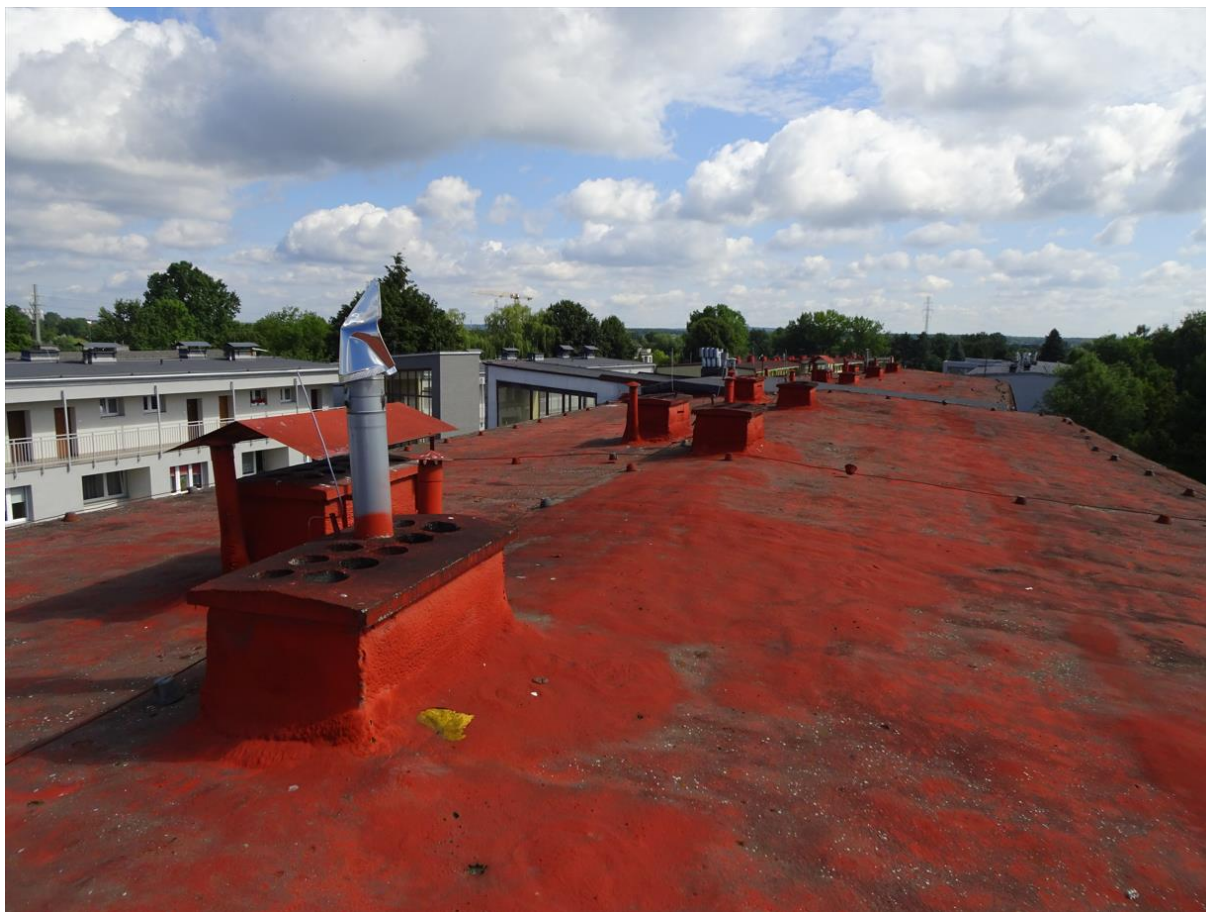
Fot. nr 21. Ogólny widok pokrycia dachowego z pianki poliuretanowej – brak płaszczyznowości pokrycia, lokalne ubytki warstwy pokrycia dachowego i odsłonięcie materiału izolacyjnego [1.3.Błąd! Nie można odnaleźć źródła odwołania.]

- 4) Remont pokrycia dachowego nad klatkami schodowymi – demontaż istniejącego pokrycia z pianki PUR na dachu klatki od strony południowej, wykonanie nowego pokrycia dachowego na dachach obydwu klatek schodowych;

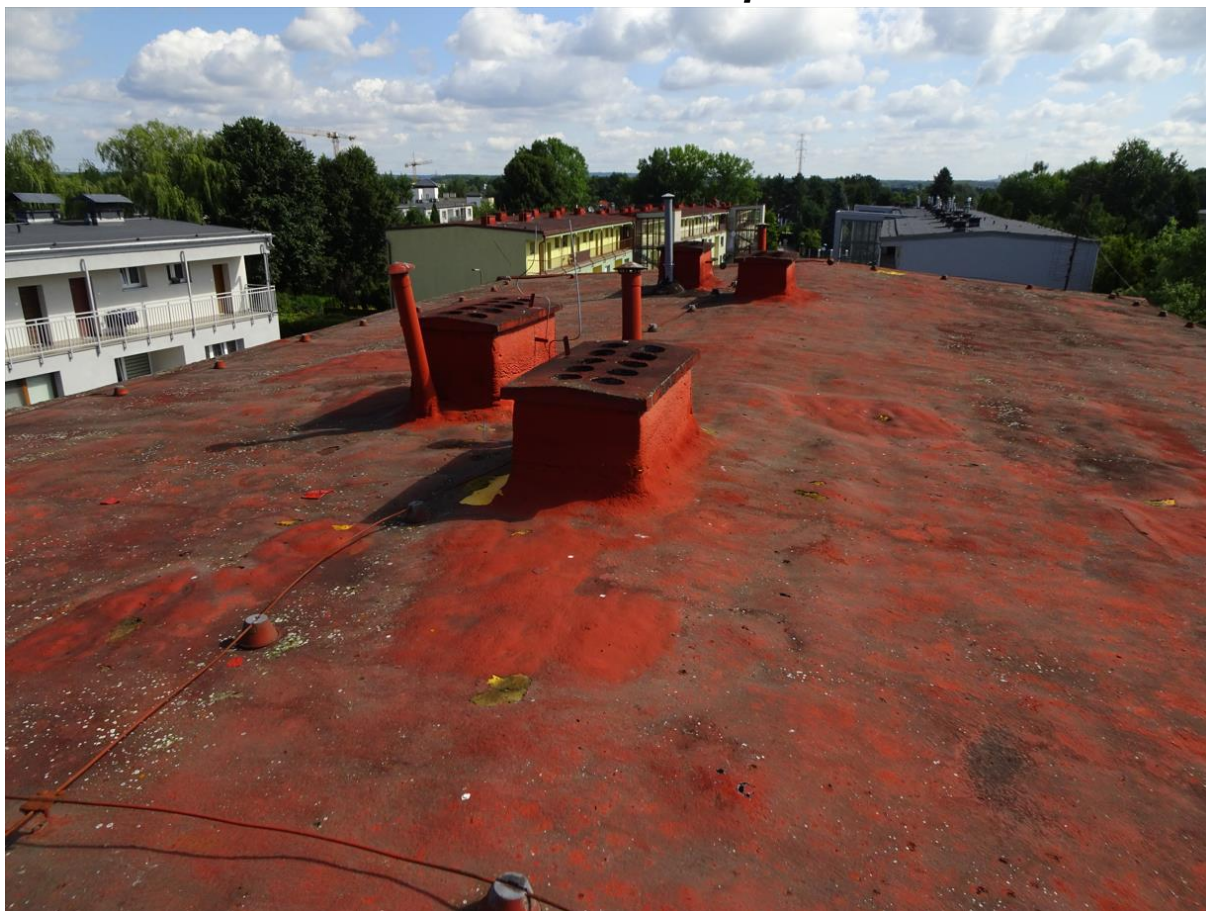
Fot. nr 22. Ogólny widok pokrycia dachowego z pianki poliuretanowej – brak płaszczyznowości pokrycia i jego odspojenie, lokalne ubytki warstwy pokrycia dachowego i odsłonięcie materiału izolacyjnego
[1.3.Błąd! Nie można odnaleźć źródła odwołania.]

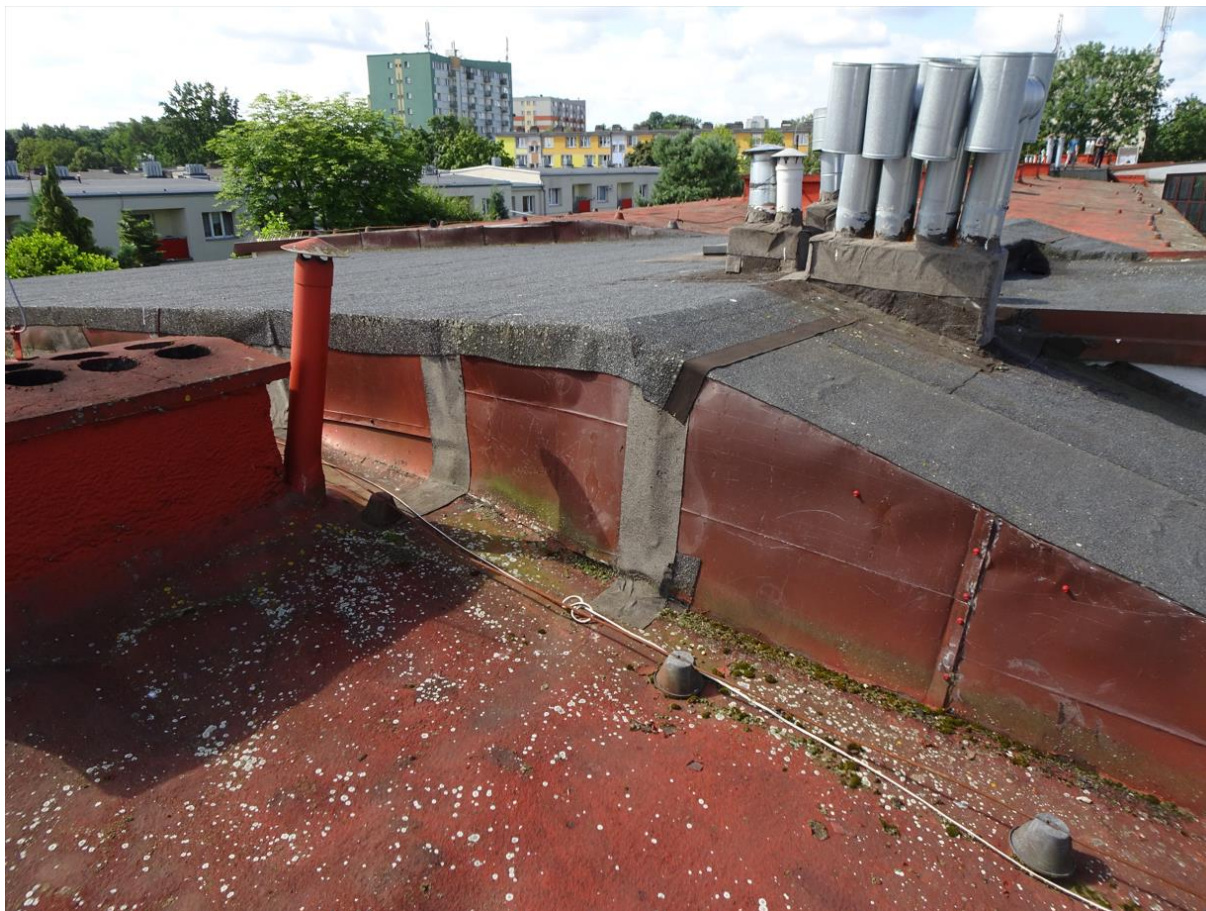
Fot. nr 23. Pokrycie dachowe na połączeniu segmentu mieszkalnego z klatką schodową – ślady zawilgocenia obróbek blacharskich [1.3.Błąd! Nie można odnaleźć źródła odwołania.]

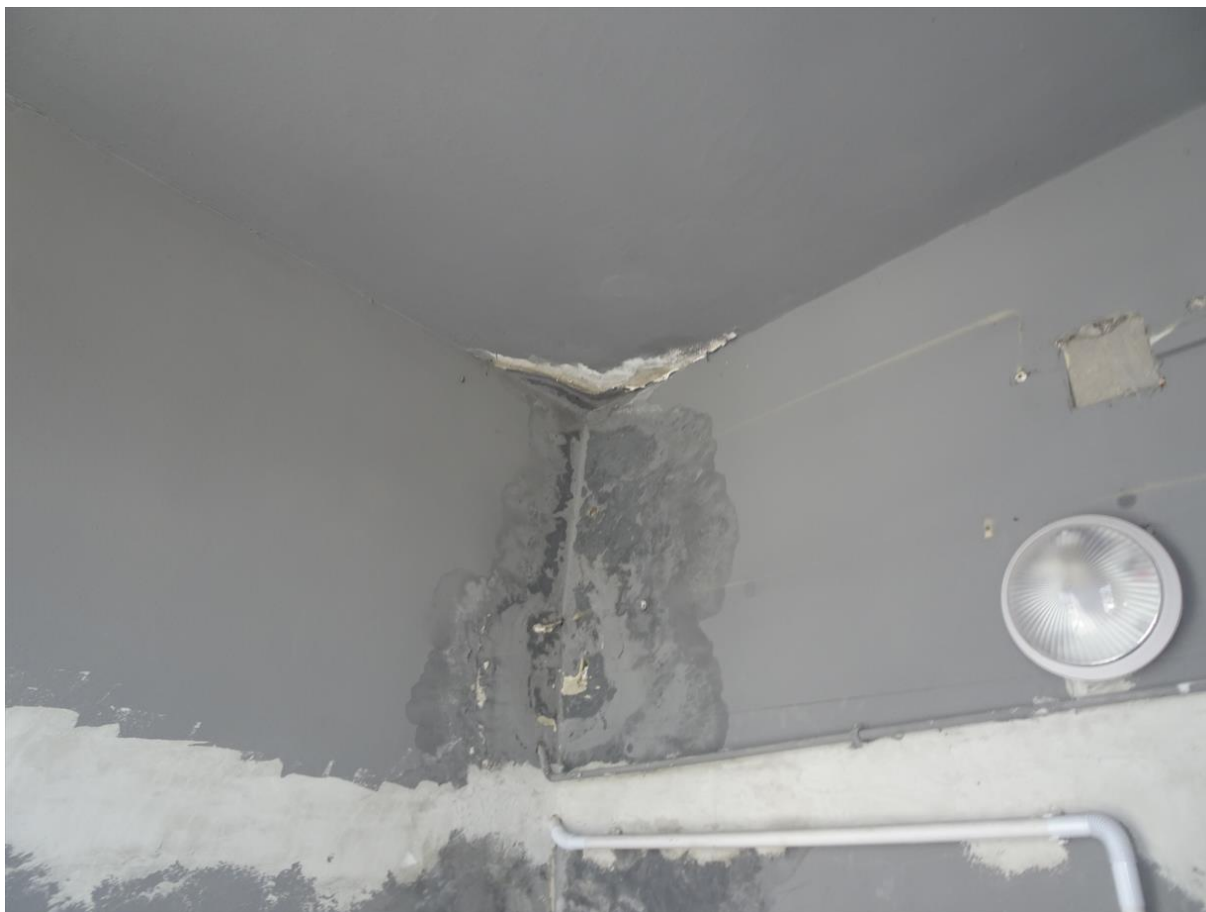
Fot. nr 24. Ślady zawilgocenia na ścianach klatki schodowej [1.3.Błąd! Nie można odnaleźć źródła odwołania.]

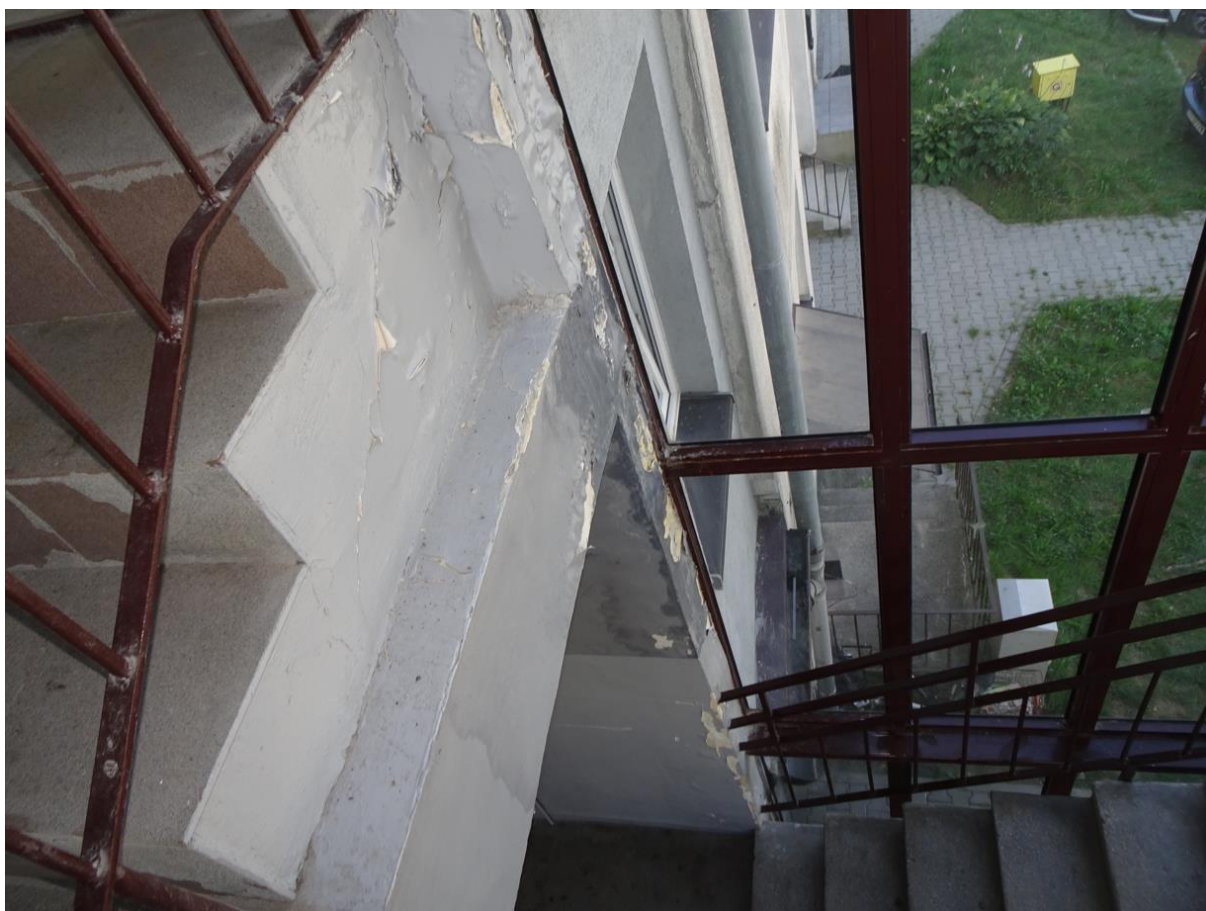
Fot. nr 25. Destrukcja (zawilgocenia, odspojenie) tynków ścian klatki schodowej wzdłuż ram okien klatki schodowej [1.3.Błąd! Nie można odnaleźć źródła odwołania.]

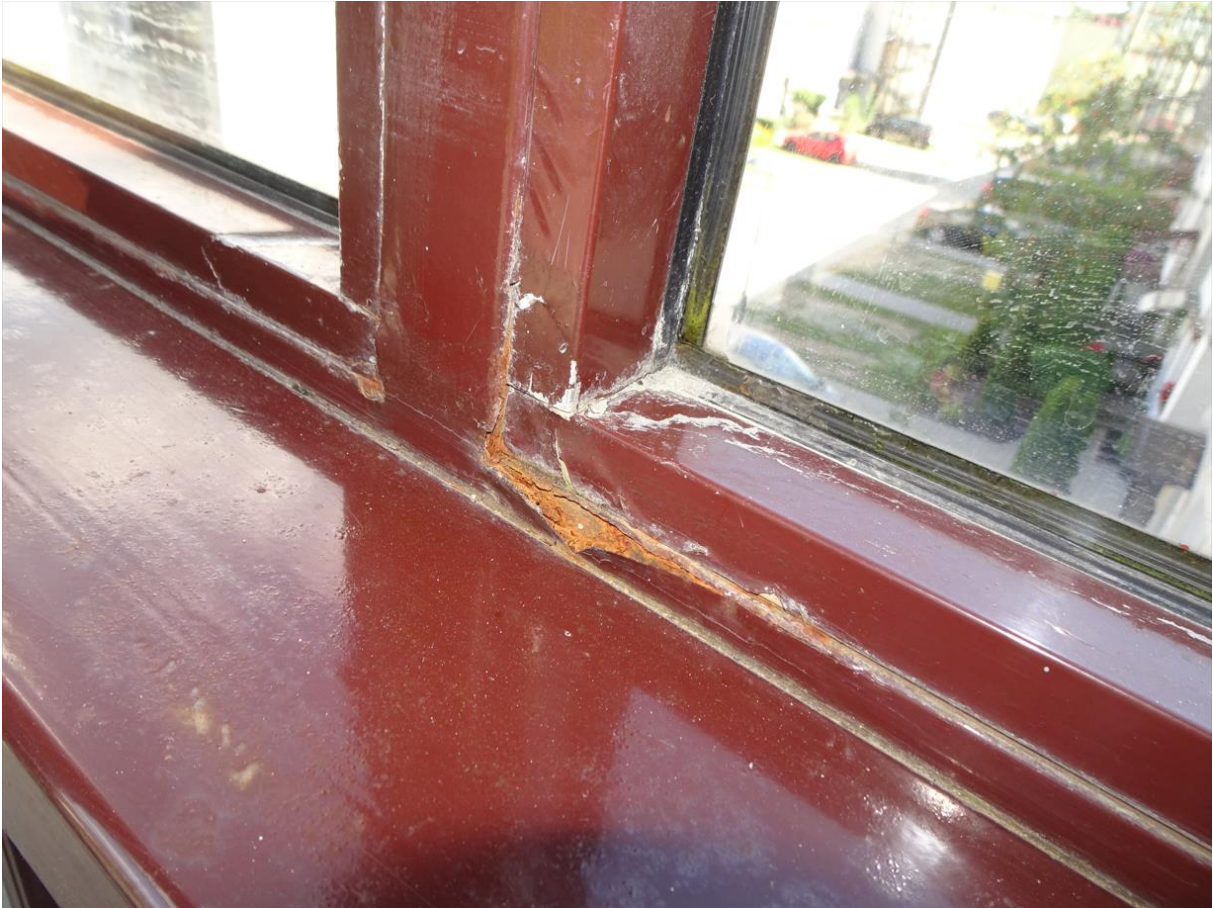
Fot. nr 26. Korozja ram okiennych okien klatki schodowej, widoczne ślady zalewania ram okiennych oraz glony na uszczelce okiennej [1.3.Błąd! Nie można odnaleźć źródła odwołania.]

- 15) Konserwacja ślusarki okiennej klatki schodowej: oczyszczenie aluminiowych profili z odspajających się powłok, zabezpieczenie antykorozyjne, malowanie. Montaż osłon przeciwsłonecznych.
