## EKSPERTYZA TECHNICZNA

OPRACOWANIE: KWIECIEŃ 2024

# **EKSPERTYZA BUDOWLANA**

Przedmiotem ekspertyzy są garaże: dwustanowiskowy nr 1 oraz jedno stanowiskowy nr 2a w budynku mieszkalnym, wielorodzinnym przy ul. Darwina 15-21 w Tychach na parceli nr 1277/32 i 1279/32.

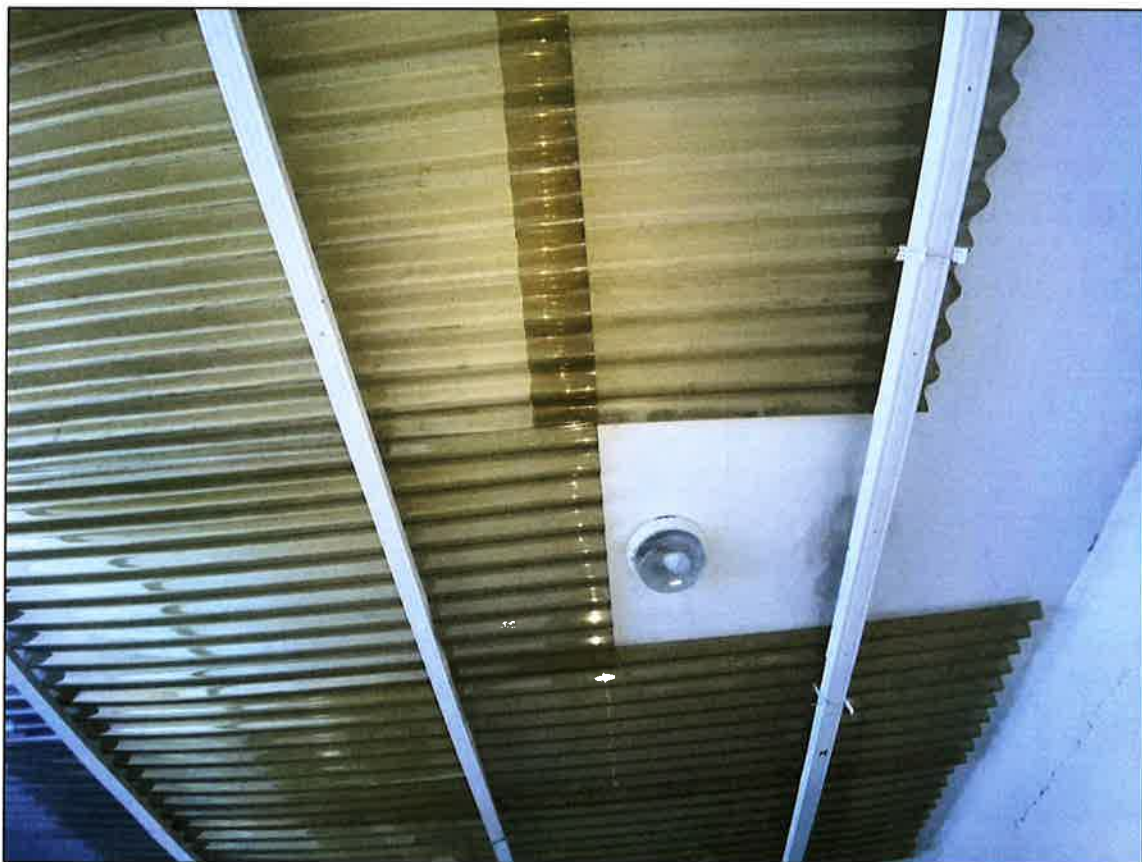
Fot.3

**4.1.1.strop** – otynkowany tynkiem cementowo-wapiennym, pobiałkowany brak możliwości sprawdzenia, czy został ocieplony wełną mineralną FASROCK gr.10cm zgodnie z założeniami projektu, obłożony płytami falistymi, przezroczystymi z tworzywa sztucznego mocowanymi do sufitu metalowymi [ fot.3]

okładzina sufitu z płyt z tworzywa sztucznego, jest to materiał „kapiący”, podczas pożaru stanowi niebezpieczeństwo, przeznaczony jest do stosowania zewnętrznego – należy zdemontować panele z tworzywa sztucznego.

**Stan techniczny stropu ocenia się jako zadowalający. Okładzina sufitu z płyt z PCV stanowi zagrożenie dla bezpieczeństwa, życia i zdrowia ludzi podczas pożaru, dlatego kwalifikuje się do demontażu.**

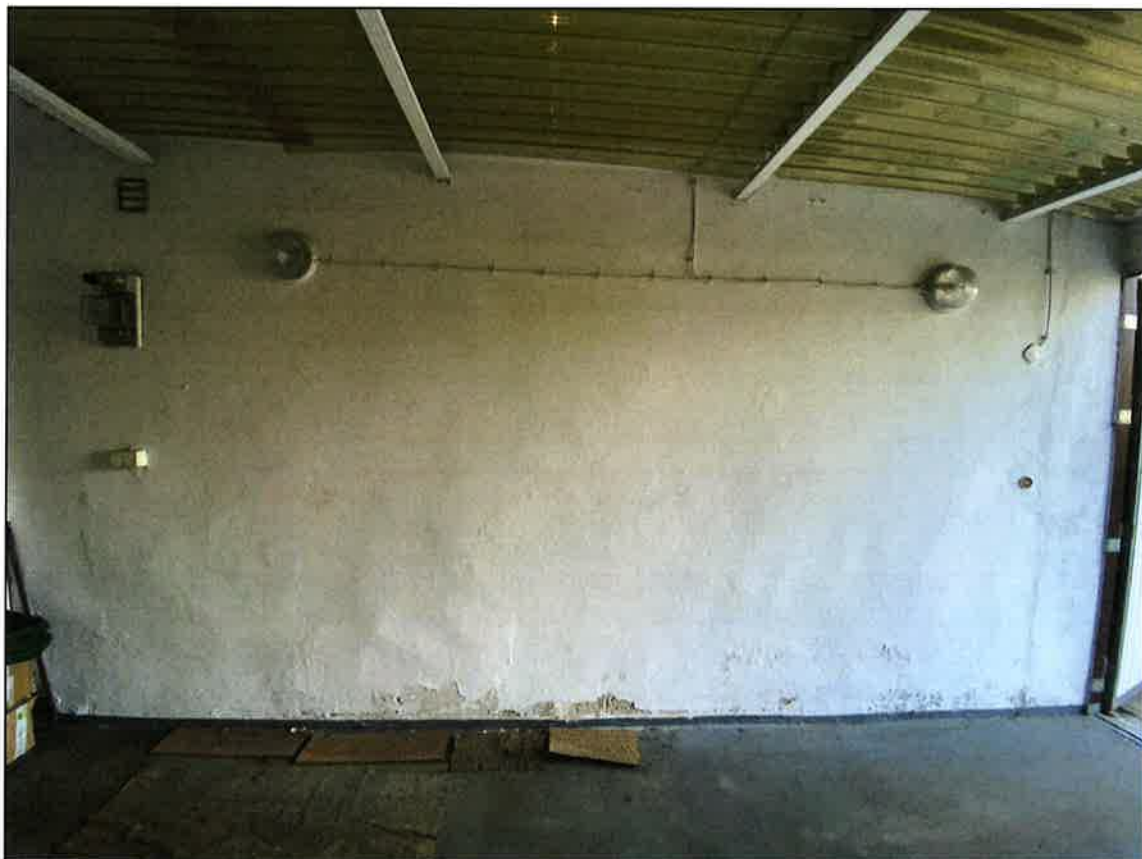
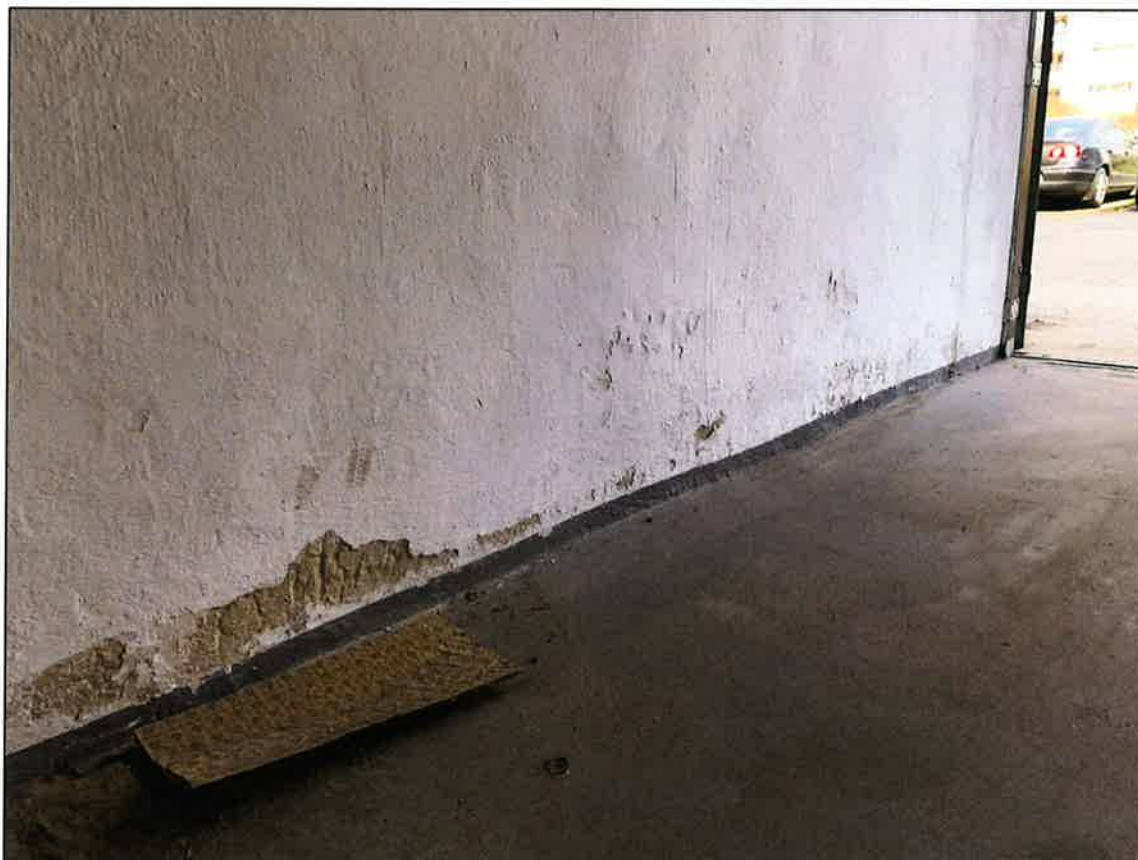
#### **4.1.2.3.ściana wspólna z przedsionkiem wejścia do klatki schodowej– fot.[4-5]**

Stwierdzono łuszczenie powłok malarskich i zawilgocenia w pasie na wys.ok.30cm, na całej długości ściany.

Powodem zawilgocenia ścian jest najprawdopodobniej brak lub nieprawidłowe wykonanie izolacji p. wilgociowej poziomej i pionowej ścian fundamentowych ściany, zjawisko kapilarnego podciągania wody z gruntu może potęgować brak prawidłowo wykonanych warstw posadzek w garażu i w przedsionku klatki schodowej oraz nieszczelności instalacji kanalizacji deszczowej. Należy sprawdzić szczelność i drożność kanalizacji deszczowej, stan izolacji p. wilgociowej ścian.

W ścianie zainstalowana kratka wentylacyjna z odprowadzeniem do wnętrza przedsionka klatki schodowej, co jest nieprawidłowe, do likwidacji.

**Kratka wentylacyjna usytuowana w ścianie może stanowić zagrożenie dla bezpieczeństwa, życia i zdrowia ludzi podczas pożaru. Należy ją zdemontować, zamurować i odpowiednio wykończyć otwór po kratce.**

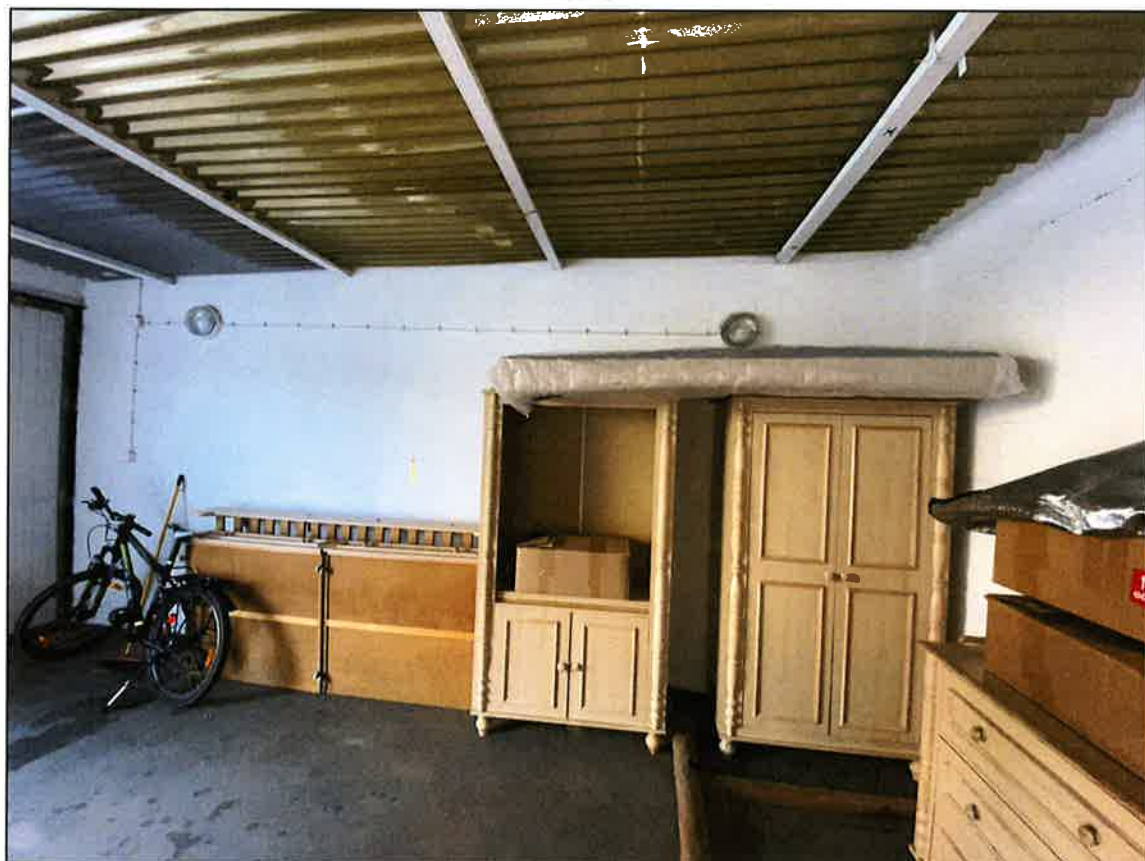
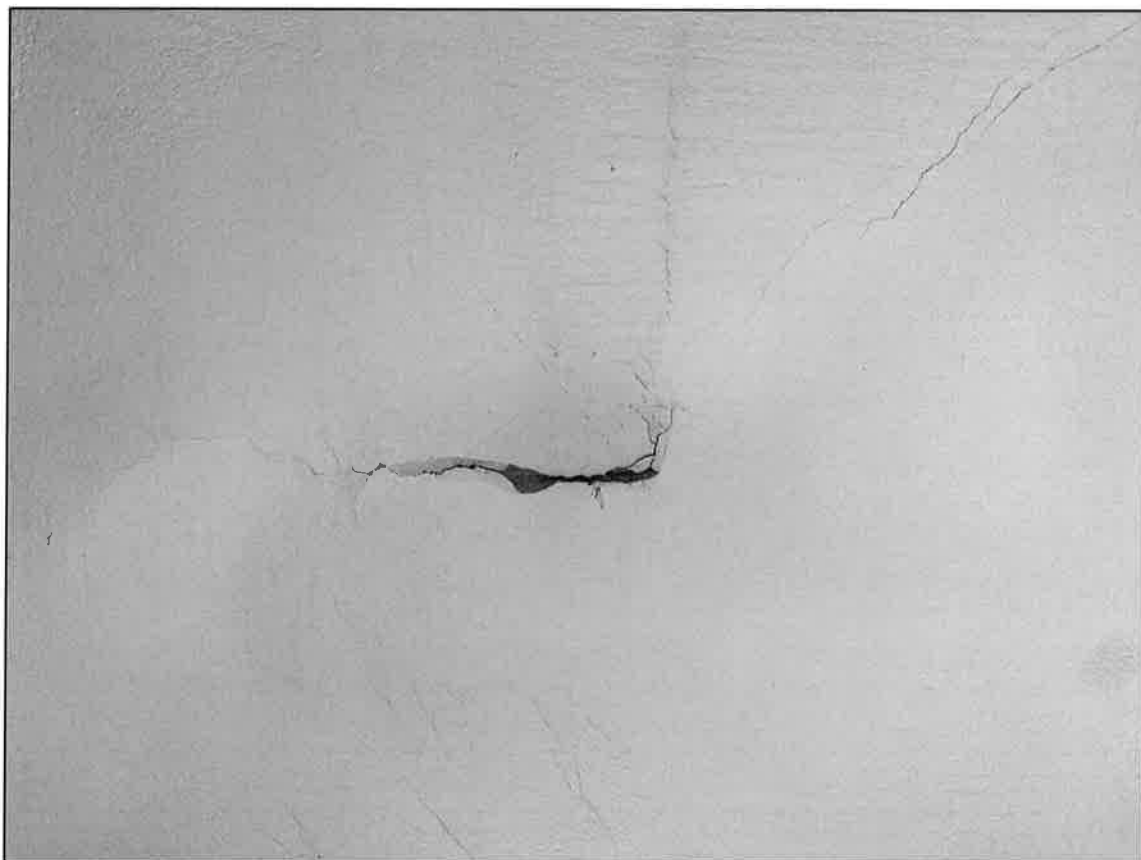
**4.1.2.2.ściana boczna od strony sąsiedniego budynku [ fot.6-7]**

Na ścianie wspólnej z piwniczną zarysowania poziome i pionowe tynku, uszkodzenia i łuszczenie powłok malarskich. Na ścianie bocznej punktowe, pojedyncze zarysowanie.

**Ściana wspólna ze ścianą piwniczną i ściana boczna od strony sąsiedniego budynku wymagają napraw i prawidłowego wykonania tynków i powłok malarskich. Pozostałe dwie ściany bez uszkodzeń.**

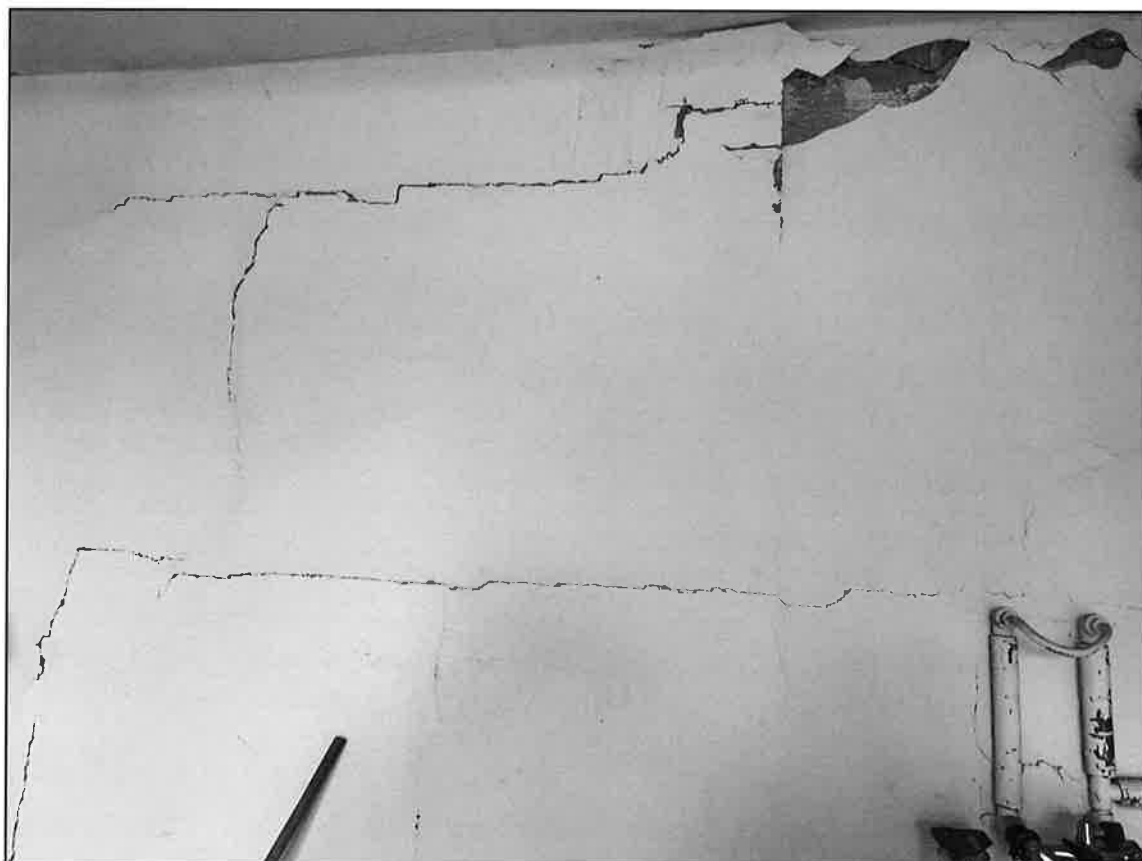
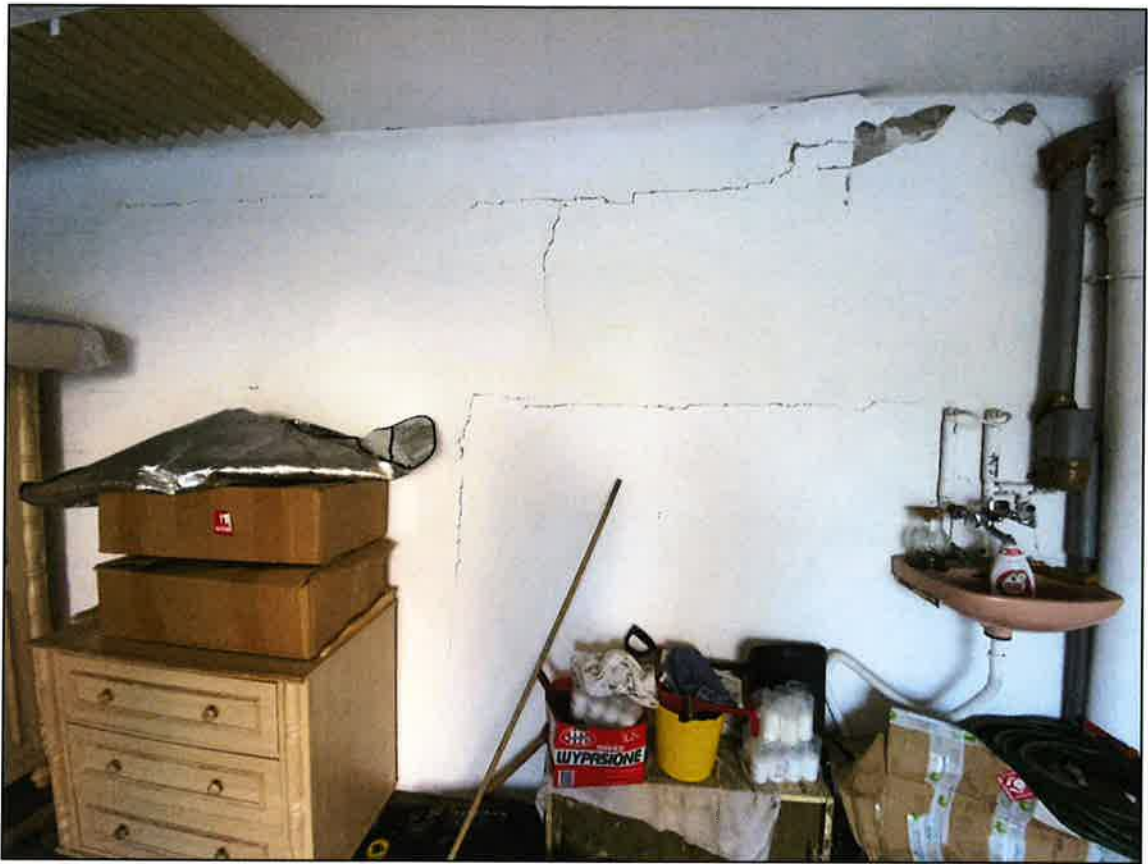
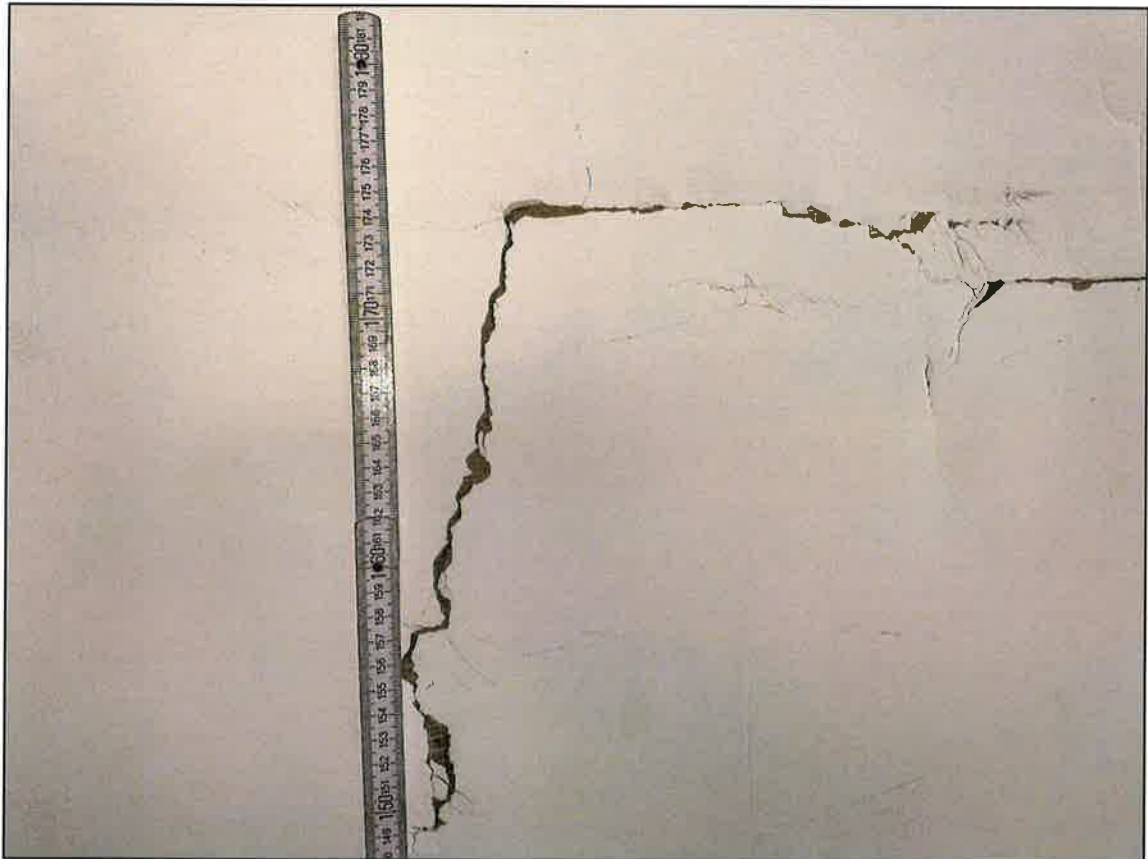
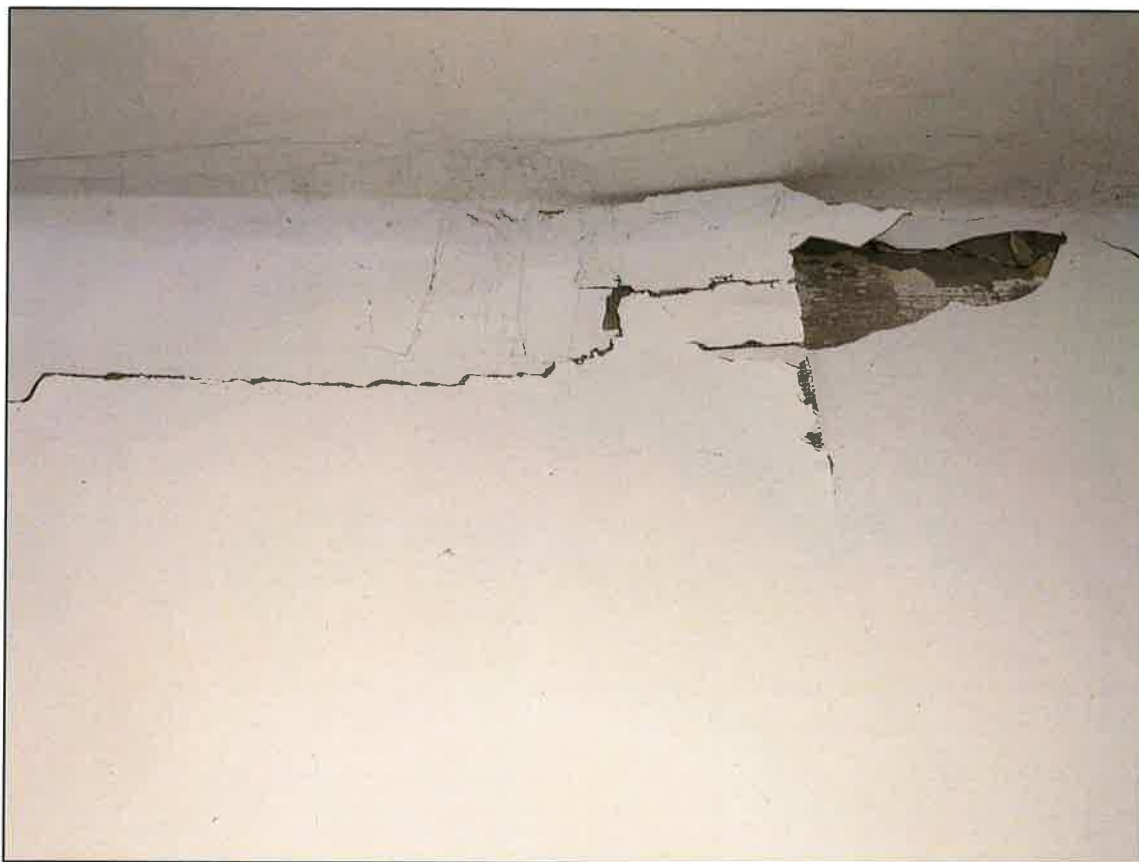
**4.1.2.1ściana wspólna ze ścianą piwniczną - [ fot.8-11] +[ fot.38-48 ]**

Stwierdzono nieprawidłowo wykonane warstwy tynkarskie ścian.

Siatkę zbrojoną włóknami zastosowano fragmentami, nie na całości ścian, nie zastosowano prawidłowej szerokości zakładów między pasami siatki, ponadto nie zatopiono jej w masie klejowej lub gipsowej, zgodnie z wytycznymi producenta. Siatka odkleja się od podłoża co świadczy o braku gruntowania podłoża pod siatkę. W miejscach zarysowań widoczne są pod siatką spękania podłoża, grudy i luźne kawałki stwardniałej masy klejowej lub tynku.

Zarysowania mogą też być spowodowane nieprawidłowym spoinowaniem ściany wspólnej z kondygnacją piwniczną, ubytkami materiału konstrukcyjnego ścian.

- uzupełnienie klapki rewizyjnej czyszczaka rury spustowej,
- wykonanie izolacji poziomej, np. przez iniekcję krystaliczną,
- wykonanie naprawy spękań i nowych powłok tynkarsko -malarskich na ścianie graniczącej z piwnicą i naprawa punktowego uszkodzenia na ścianie bocznej:

- \* odbicie tynków z siatką ze ściany wspólnej z piwnicą,
  - \* wykonanie napraw ściany piwnicznej poprzez „szycie muru” prętami systemowymi lub przemurowania w przypadku ścian z cegły, lub użycie zapraw naprawczych do betonu w przypadku ubytków w ścianach betonowych,

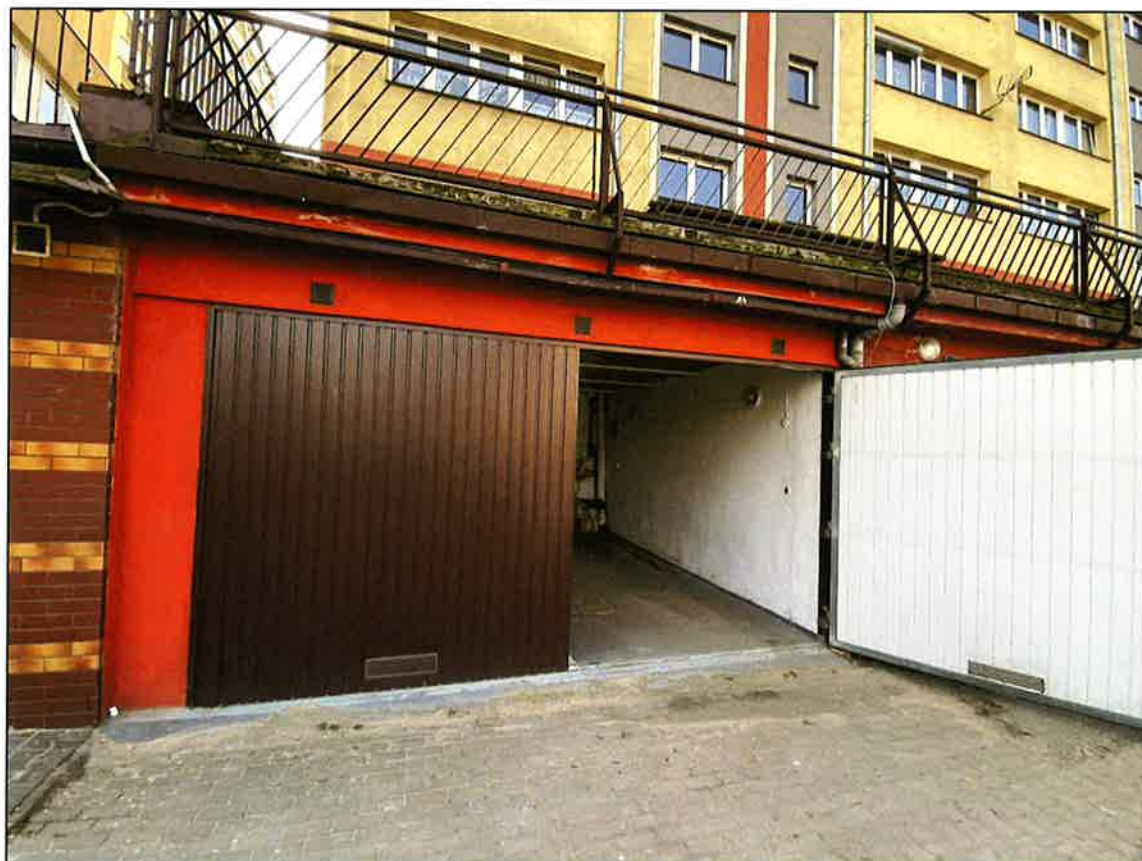
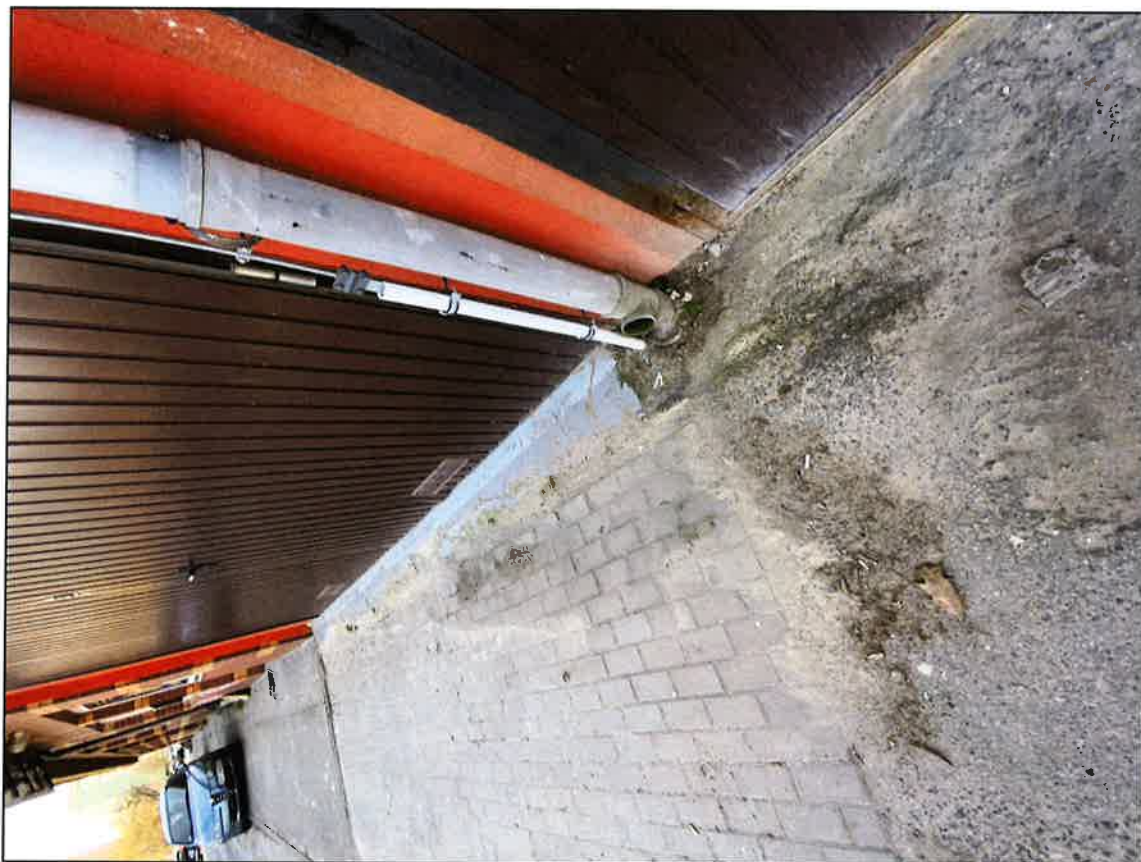
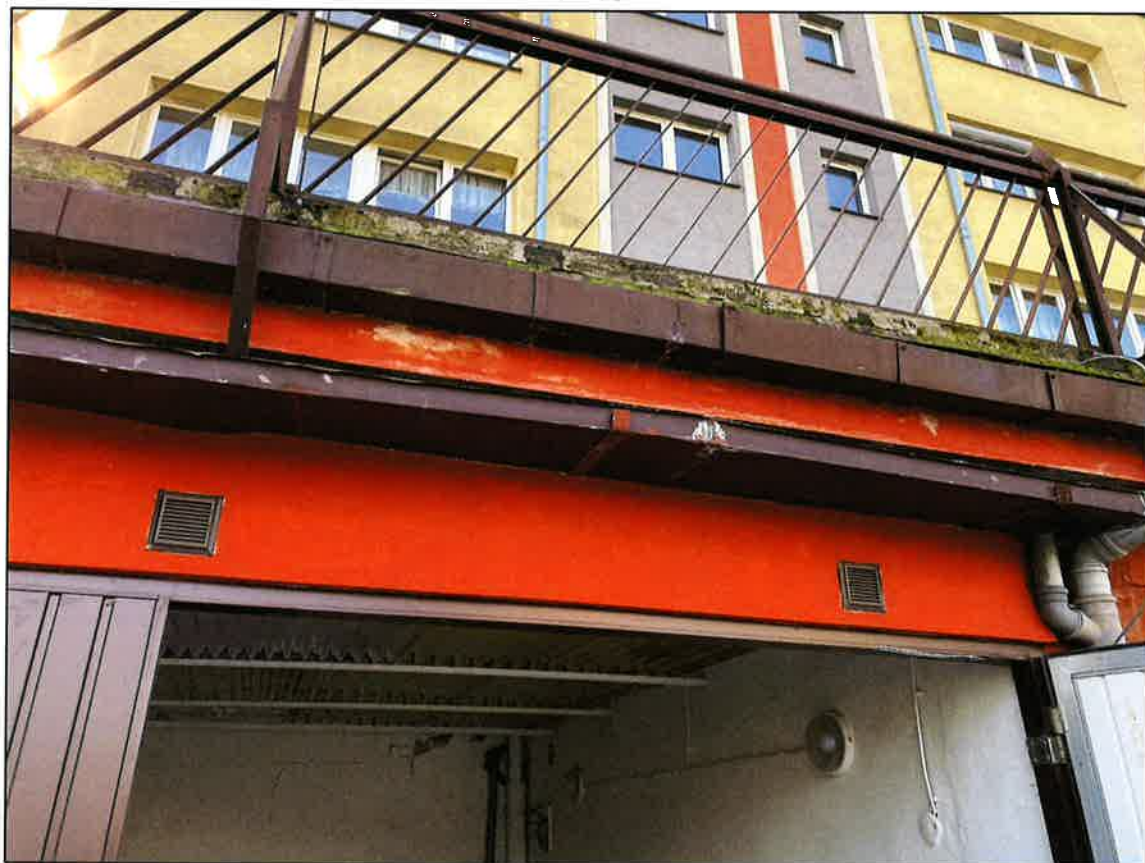
#### **4.1.2.4.ściana frontowa z bramą garażową – fot.[12-14]**

Nie stwierdzono nieprawidłowości w warstwach ściany zewnętrznej, frontowej .

Brama garażowa dwuskrzydłowa, rozwierna, zamontowana poprawnie, sprawna. Rozbieżność między projektem w zakresie rozmiarów i sposobu otwierania bramy garażowej. Brak możliwości kontroli montażu nadproża, brak spękań w obrębie górnej części bramy świadczy o poprawności montażu bramy garażowej.

Nad bramą garażową i w dolnej części zamontowane są kratki wentylacyjne zgodnie z projektem.

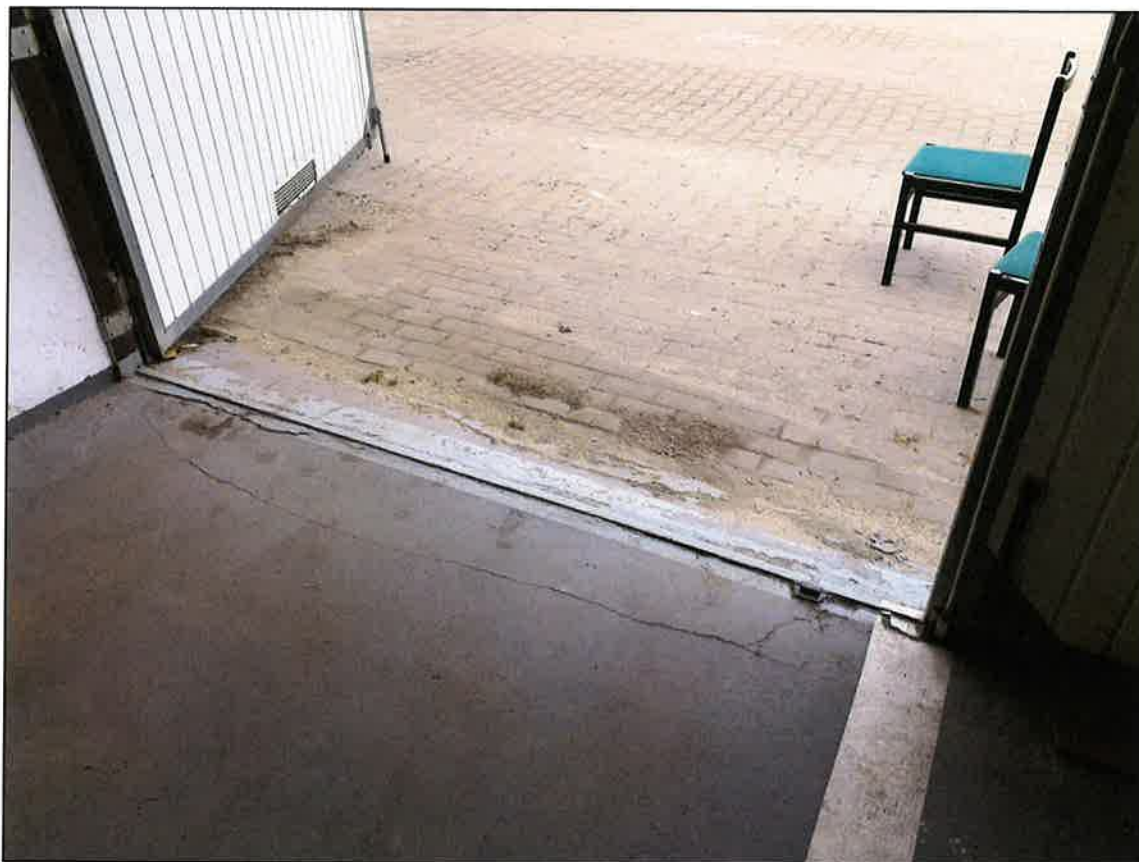
#### **4.1.3.posadzka - fot.[15]**

Nie stwierdzono nieprawidłowości w wykonaniu posadzki w garażu. Brak danych co do warstw podłogi, wierzchnia warstwa posadzki utwardzona- wylewka betonowa zataarta na ostro, malowana farbą do betonu, z niewielkimi rysami skurczowymi. Różnica

między poziomem posadzki w garażu a zewnętrznym chodnikiem wyprofilowane, z łagodnym spadkiem w stronę zewnętrzną.  
Brak odpływu w posadzce.

**Stan techniczny posadzki ocenia się jako zadowalający Stan techniczny elementu nie stanowi zagrożenia dla bezpieczeństwa, życia i zdrowia ludzi.**

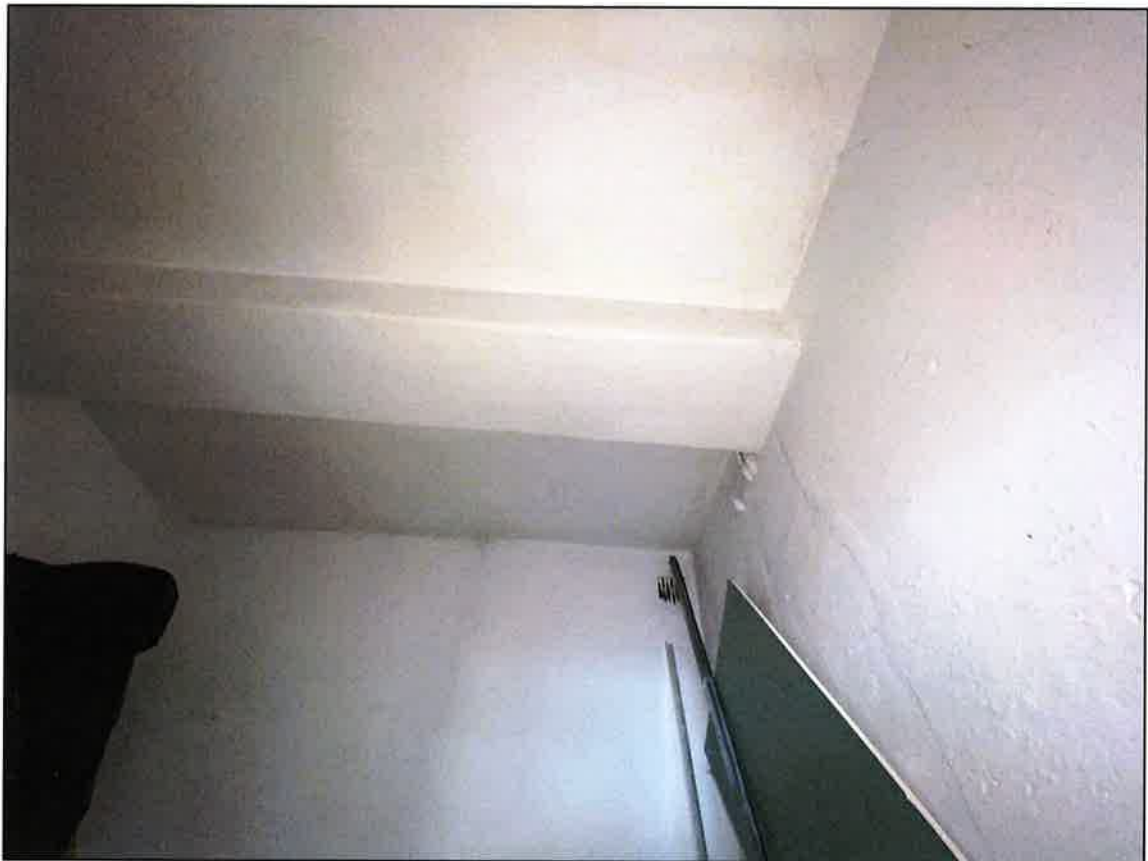
**4.2.1.1 strop** – otynkowany tynkiem cementowo-wapiennym, pobiałkowany brak ocieplenia wełną mineralną FASROCK gr.10cm, zgodnie z założeniami projektu [fot.18]. Na stropie brak zarysowań, pęknięć, brak śladów po zalaniach wodami opadowymi.

Brak izolacji stropu wełną mineralną FASROCK gr.10cm.

**Stan techniczny stropu ocenia się jako zadowalający. nie stanowi zagrożenie dla bezpieczeństwa, życia i zdrowia ludzi.**

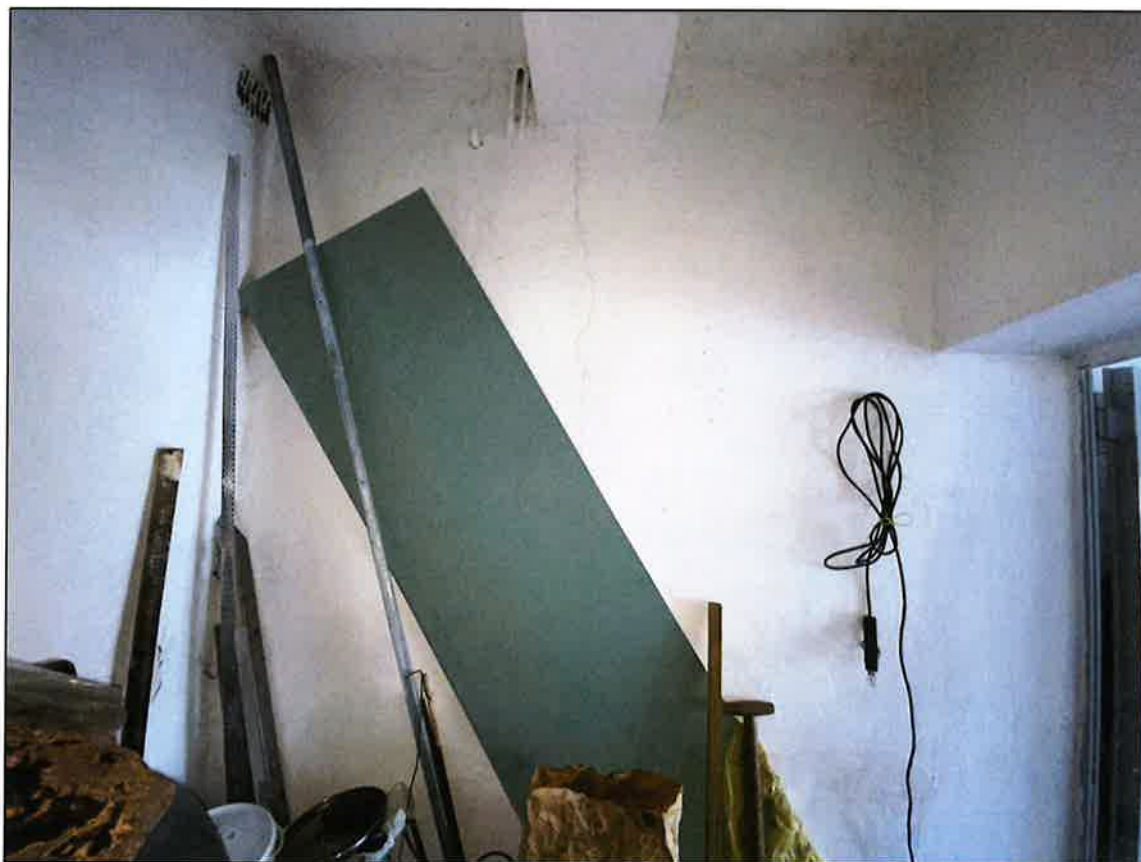
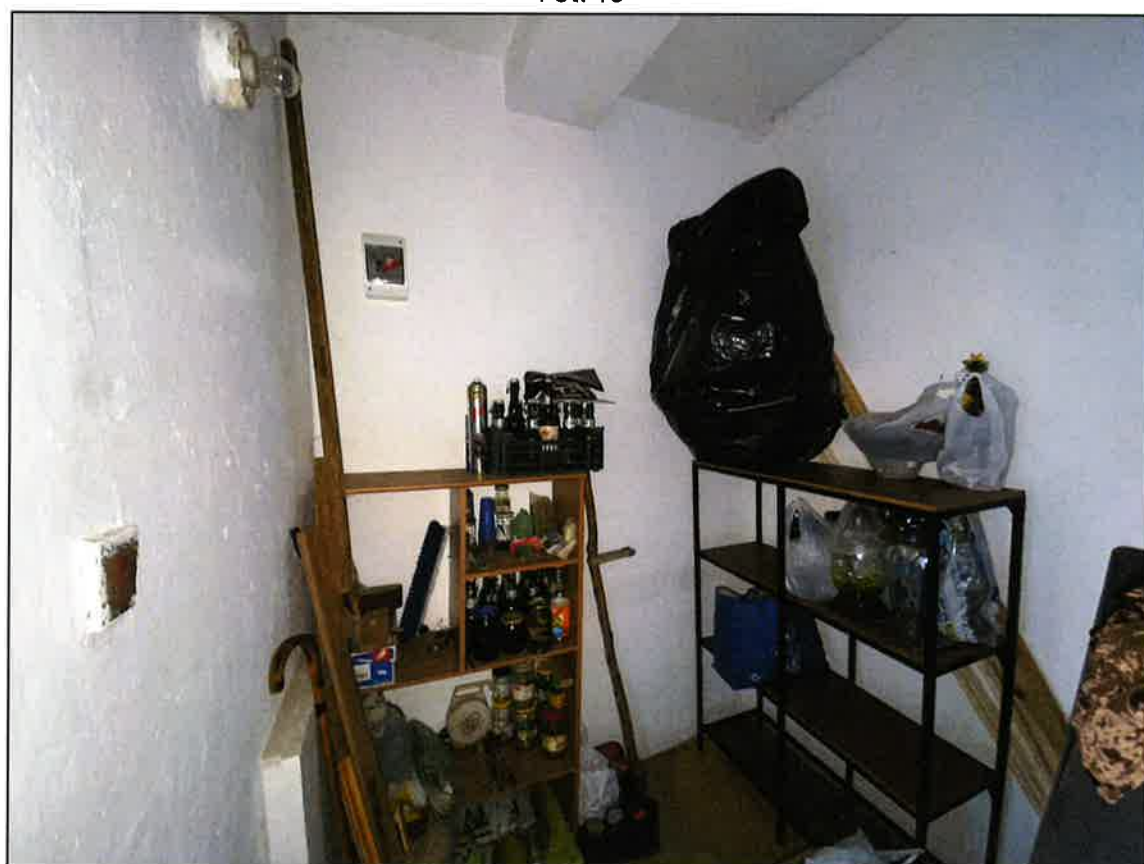
**4.2.1.2 ściany- [ fot.19-21]** – murowane gr. 38cm, otynkowane tynkiem cementowo-wapiennym, pobiałkowane, drobne rysy włosowate, skurczowe tynku, nie konstrukcyjne, brak zarysowań i uszkodzeń ścian. Podciąg bez uszkodzeń i zarysowań.

Brak izolacji ścian wełną mineralną FASROCK gr.10cm.

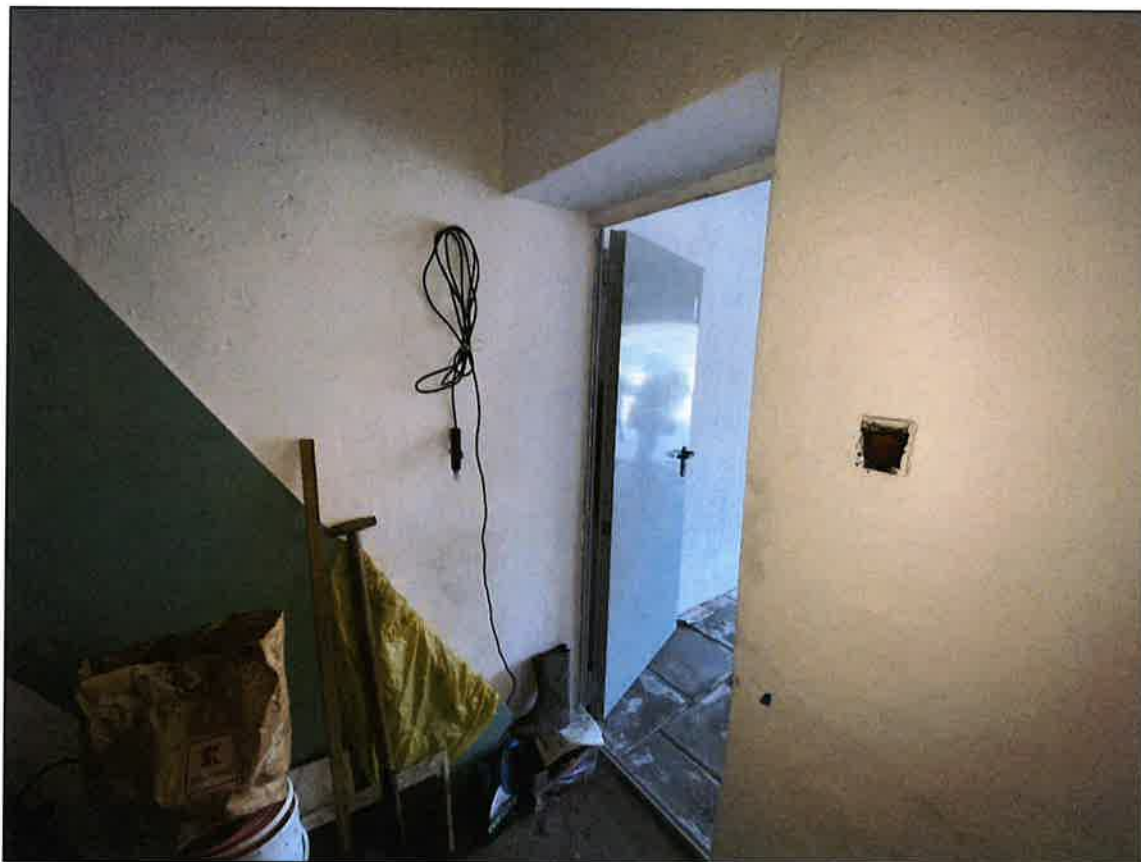
#### **4.2.1.3.posadzka - fot.[21]**

Nie stwierdzono nieprawidłowości w wykonaniu posadzki. Brak danych co do warstw podłogi, wierzchnia warstwa posadzki utwardzona- wylewka betonowa zatarta na ostro, brak zarysowań.

**Stan techniczny posadzki ocenia się jako zadowalający Stan techniczny elementu nie stanowi zagrożenia dla bezpieczeństwa, życia i zdrowia ludzi.**

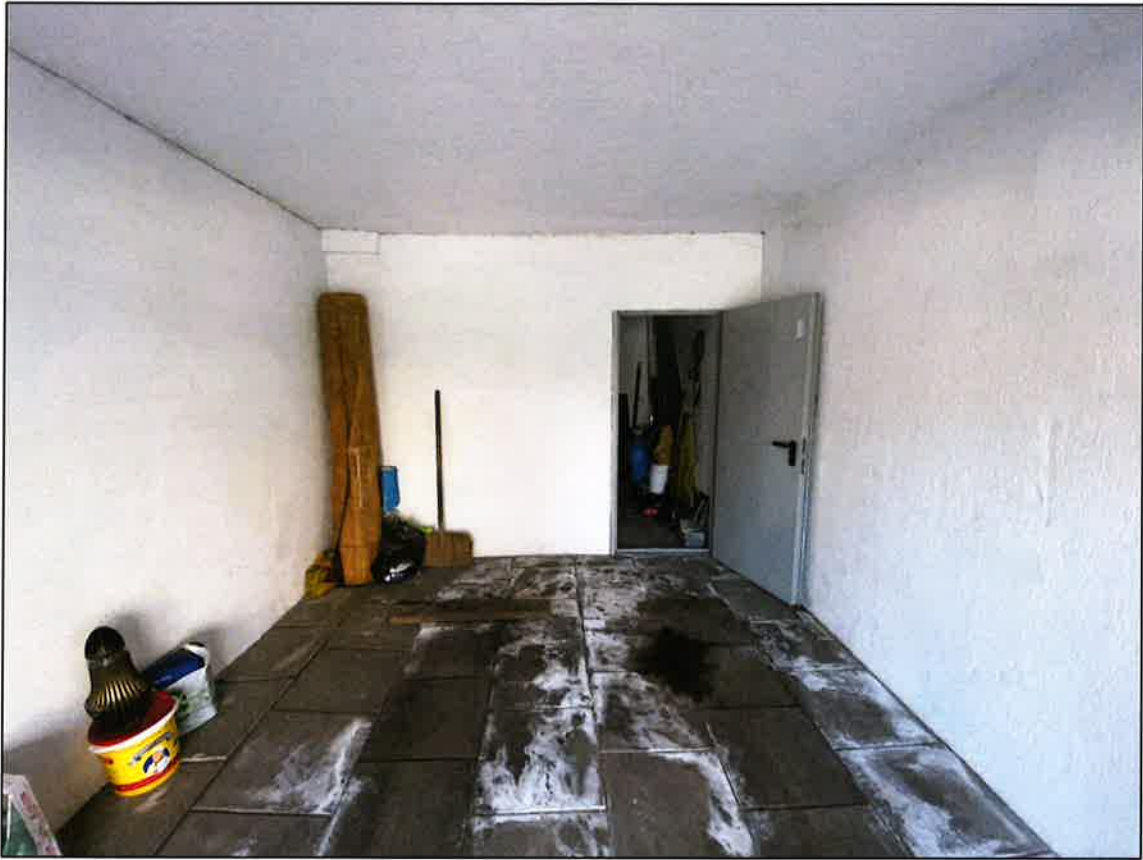
**4.2.2.1. strop** – otynkowany tynkiem cementowo-wapiennym, pobiałkowany brak możliwości sprawdzenia, czy został ocieplony wełną mineralną FASROCK gr.10cm zgodnie z założeniami projektu [fot.23]

Na stropie brak zarysowań, pęknięć, brak śladów po zalaniach wodami opadowymi lub pośniegowymi.

**Stan techniczny stropu ocenia się jako zadowalający, nie stanowi zagrożenia życia i zdrowia ludzi.**

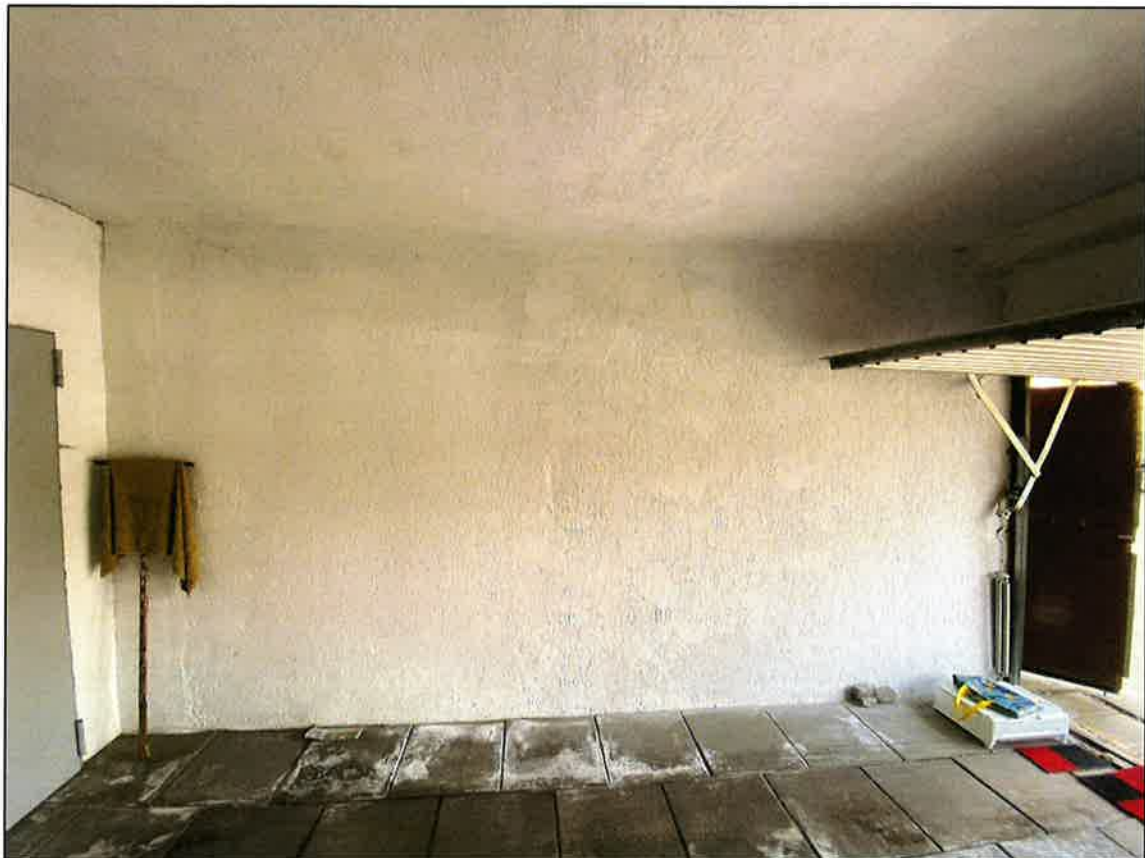
#### **4.2.2.2.3. ściana wspólna z garażem sąsiednim – fot.[24]**

Ściany otynkowane tynkiem cementowo-wapiennym, pobiałkowane, drobne rysy włosowate, skurczowe tynku, nie konstrukcyjne, brak zarysowań i uszkodzeń ścian.
