## EKSPERTYZA TECHNICZNA

OPRACOWANIE: KWIECIEŃ 2024

# **EKSPERTYZA BUDOWLANA**

Przedmiotem ekspertyzy są garaże: dwustanowiskowy nr 1 oraz jedno stanowiskowy nr 2a w budynku mieszkalnym, wielorodzinnym przy ul. Darwina 15-21 w Tychach na parceli nr 1277/32 i 1279/32.

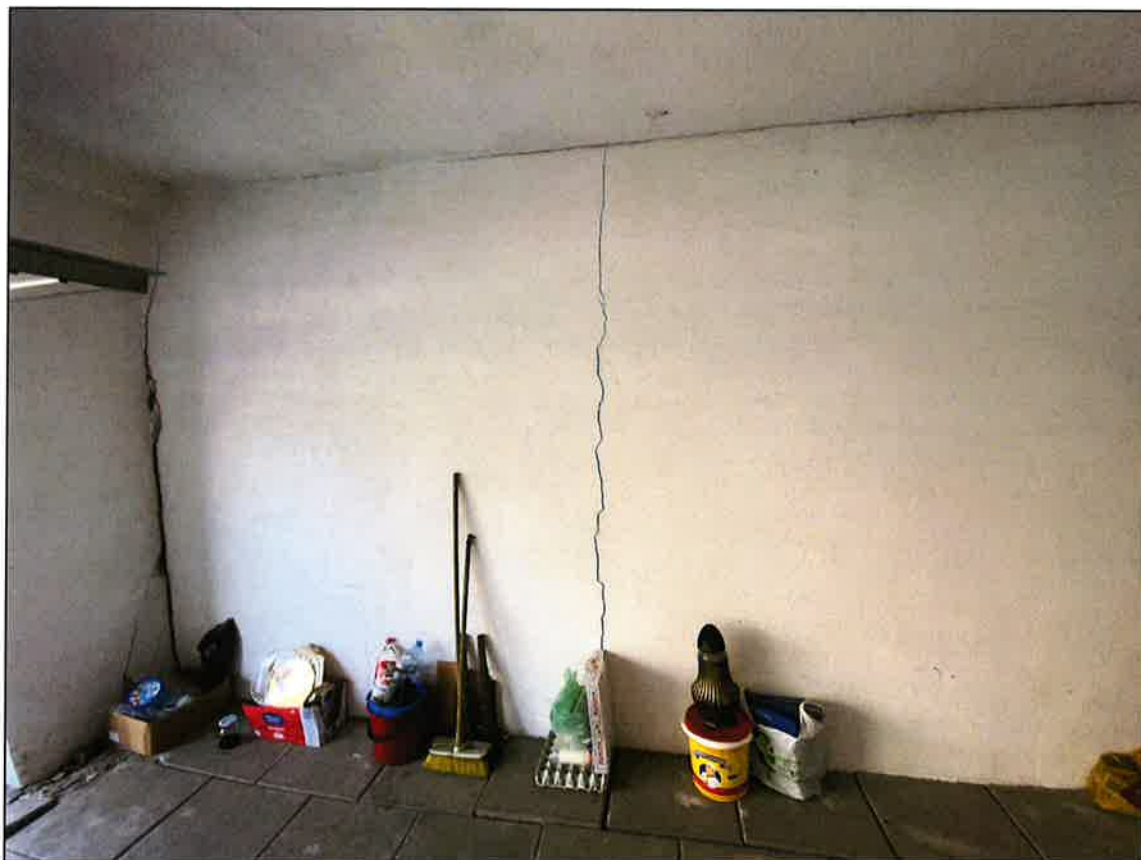
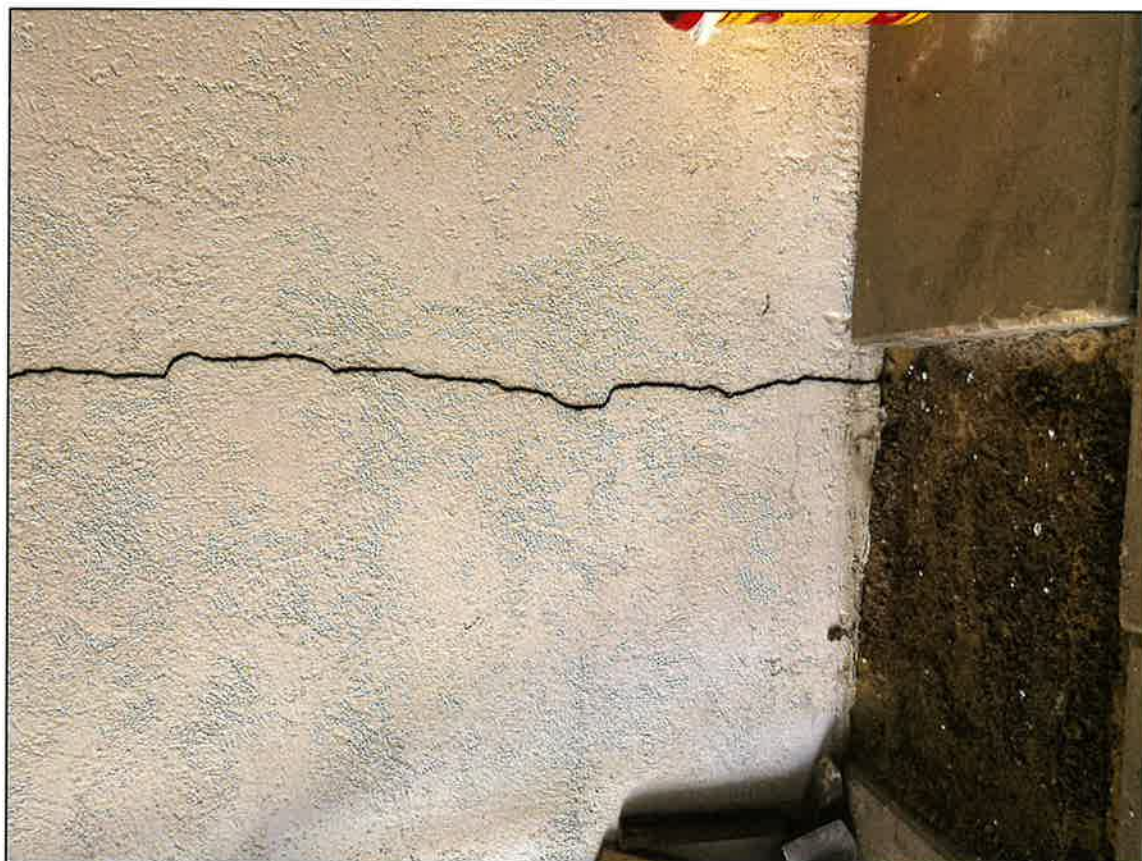
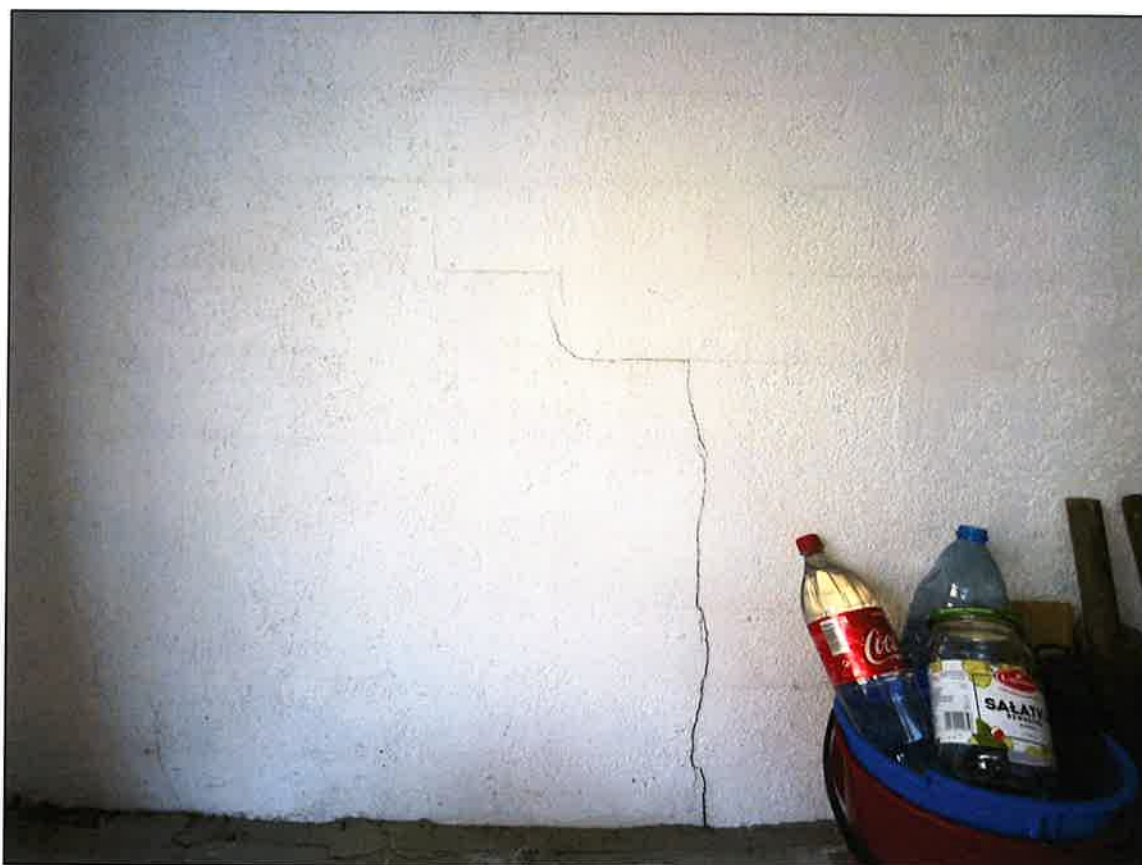
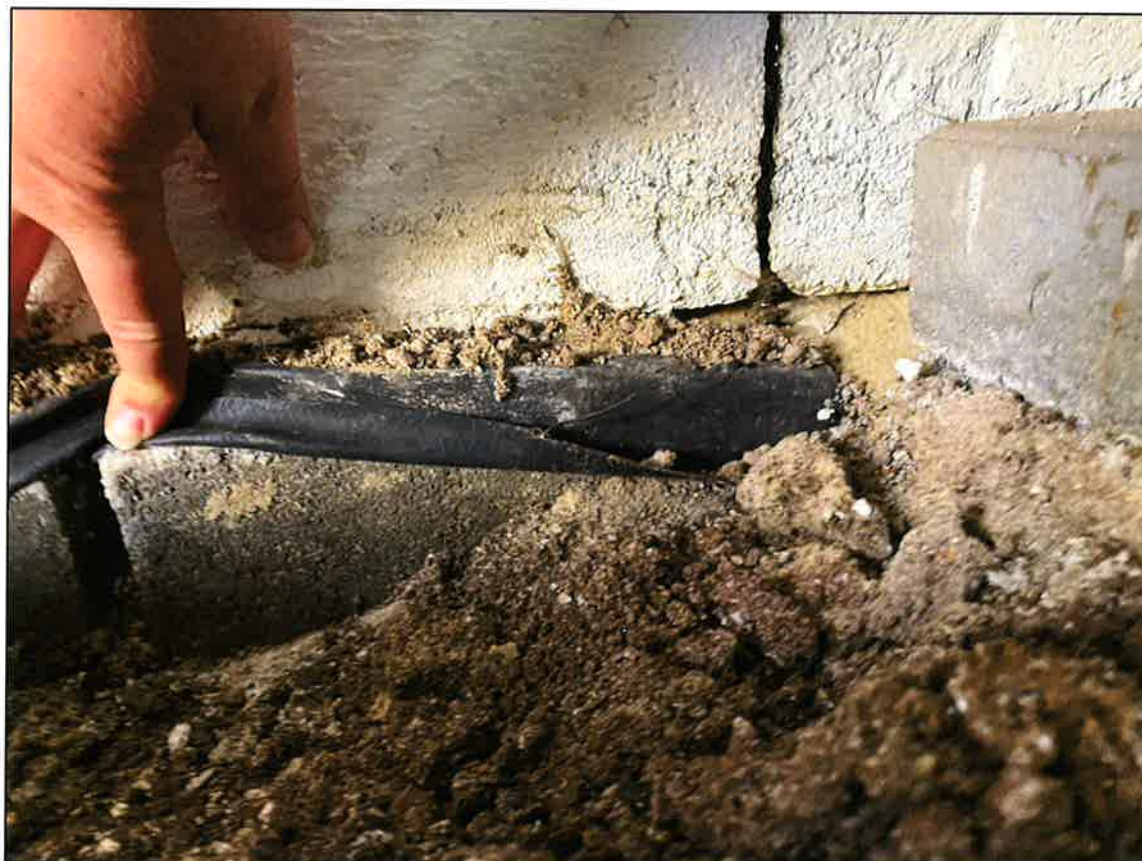
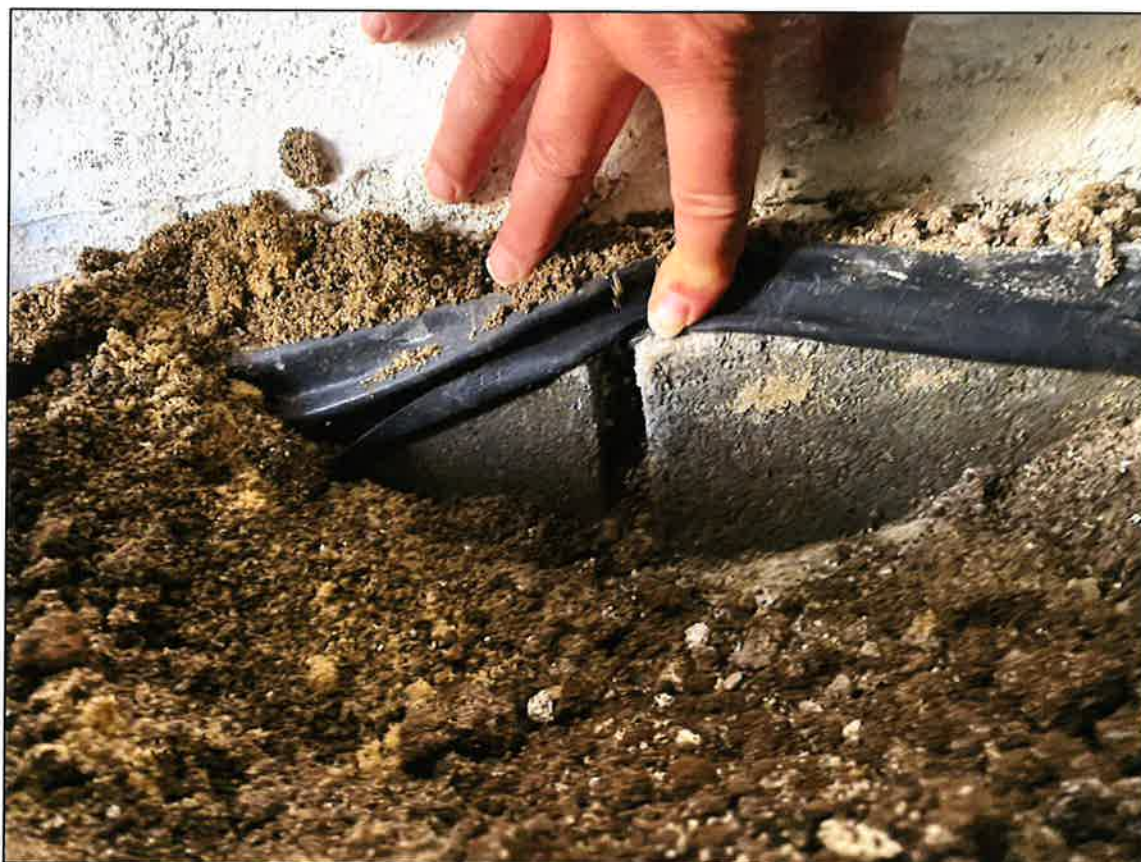
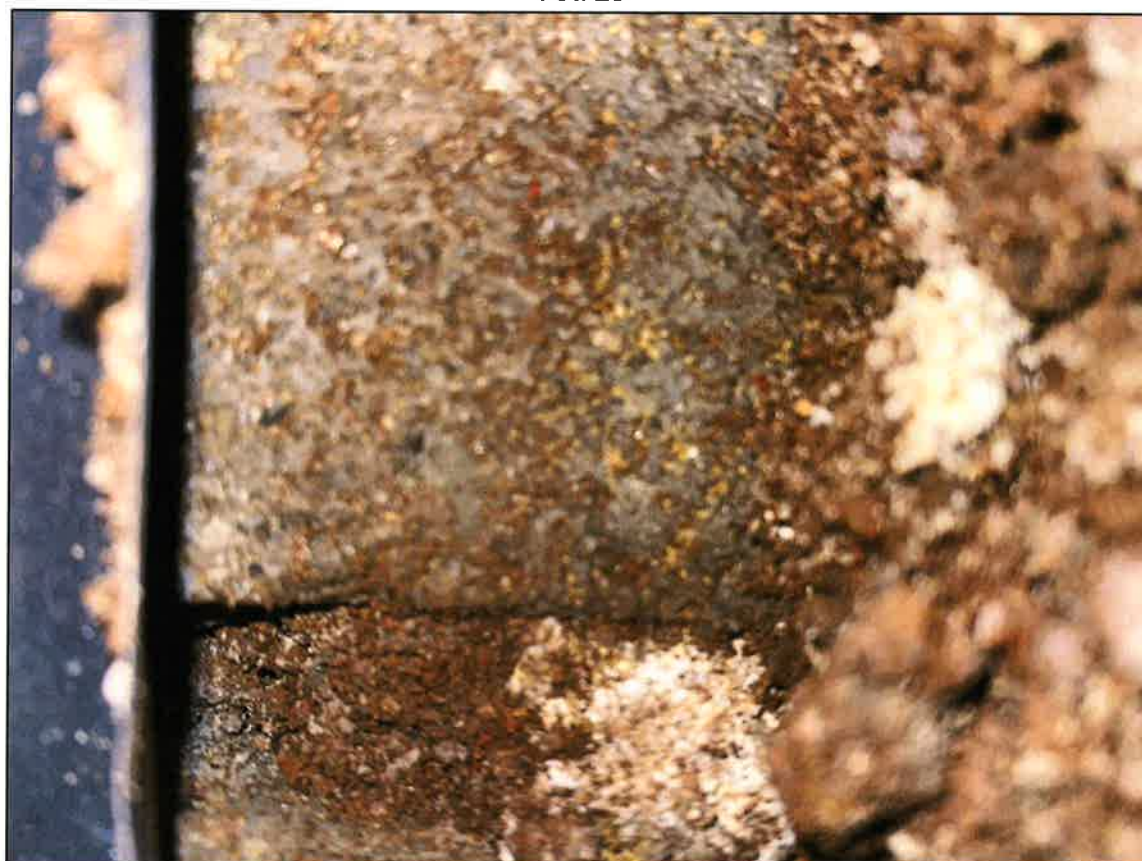
**4.2.2.2.1 ściana wspólna z przedsionkiem klatki schodowej - [fot.25-30]**

Na ścianie wspólnej z przedsionkiem klatki schodowej gr.24cm zarysowania pionowe ściany i tynku po obu stronach ściany w odległości ok.1/2 długości ściany pomieszczenia głównego spowodowane najprawdopodobniej brakiem fundamentów i posadowieniem ściany na luźnych bloczkach betonowych, co stwierdzono

po dokonaniu odkrywek. Posadowienie ściany niezgodne z projektem, który zakładał wykonanie fundamentów pod ścianę ażurową stalową z betonu B21. Po dokonaniu odkrywek są to luźne, nie powiązane ze sobą bloczki betonowe. Kolejną rozbieżnością między projektem a stanem obecnym jest wykonanie ścian między garażami pełnych, murowanych, w projekcie wskazano ścianki ażurowe, stalowe.

Na ścianie wspólnej z przedsionkiem klatki schodowej widoczny rytm ułożenia pustaków i jednostronne pionowe zarysowaniem zlokalizowane w pobliżu narożnika ze ścianą frontową.

Widoczny zarys ułożenia pustaków pod tynkiem może świadczyć o nieprawidłowym murowaniu ściany, bez zachowania przesunięć pustaków między sobą, jak również o zastosowaniu przy murowaniu zaprawy cementowej o wytrzymałości większej niż materiału konstrukcyjnego. Zaprawa kurczy się i wykrusza oddzielając się od pustaków, stąd widoczny rytm wiązania pustaków.

**Ściana garażu wspólna z przedsionkiem klatki schodowej [fot.25-30] i ściana frontowa z bramą garażową [fot.31-37], z uwagi na nieprawidłowe posadowienie ściany wspólnej i brak wiązania w narożniku ze ścianą frontową, jak również zarysowania jest w stanie technicznym złym /awaryjnym, który stanowi zagrożenie dla bezpieczeństwa, życia i zdrowia ludzi. Należy w trybie pilnym podjąć działania naprawcze. Pozostałe dwie ściany bez uszkodzeń. Stan techniczny nieuszkodzonych ścian ocenia się jako**

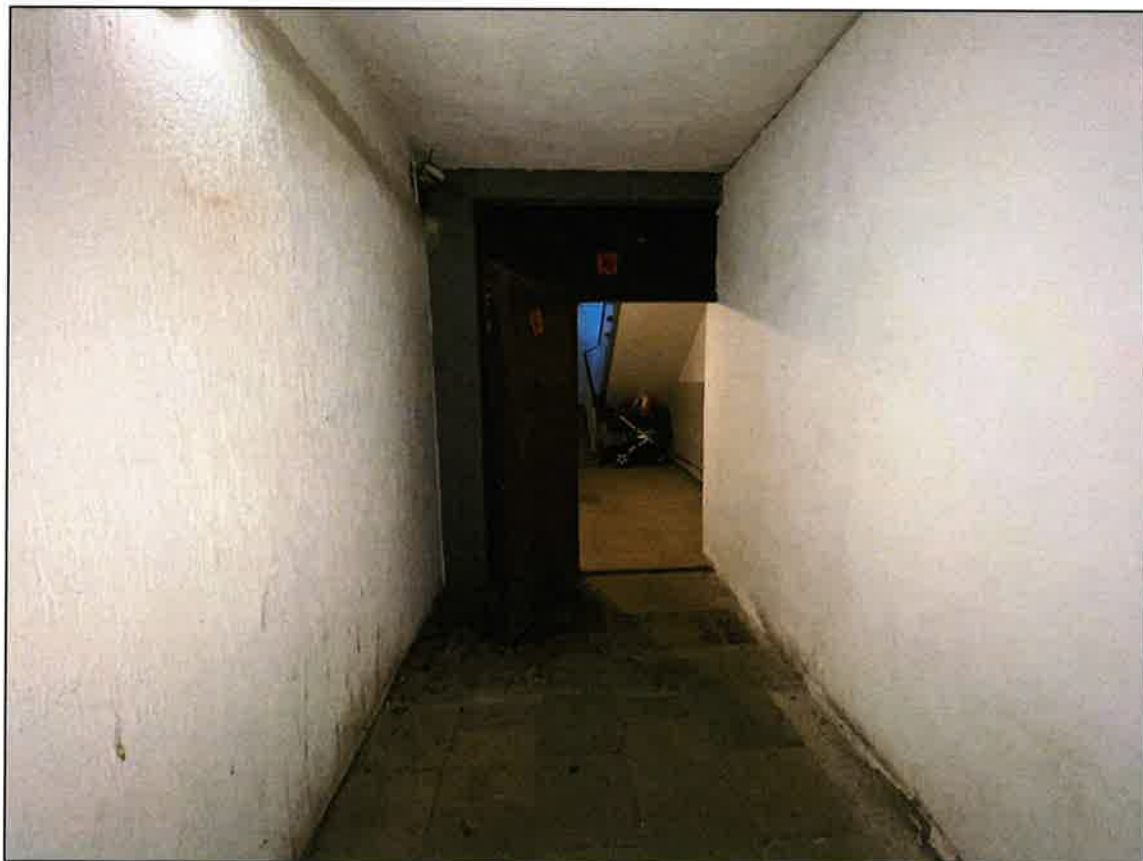
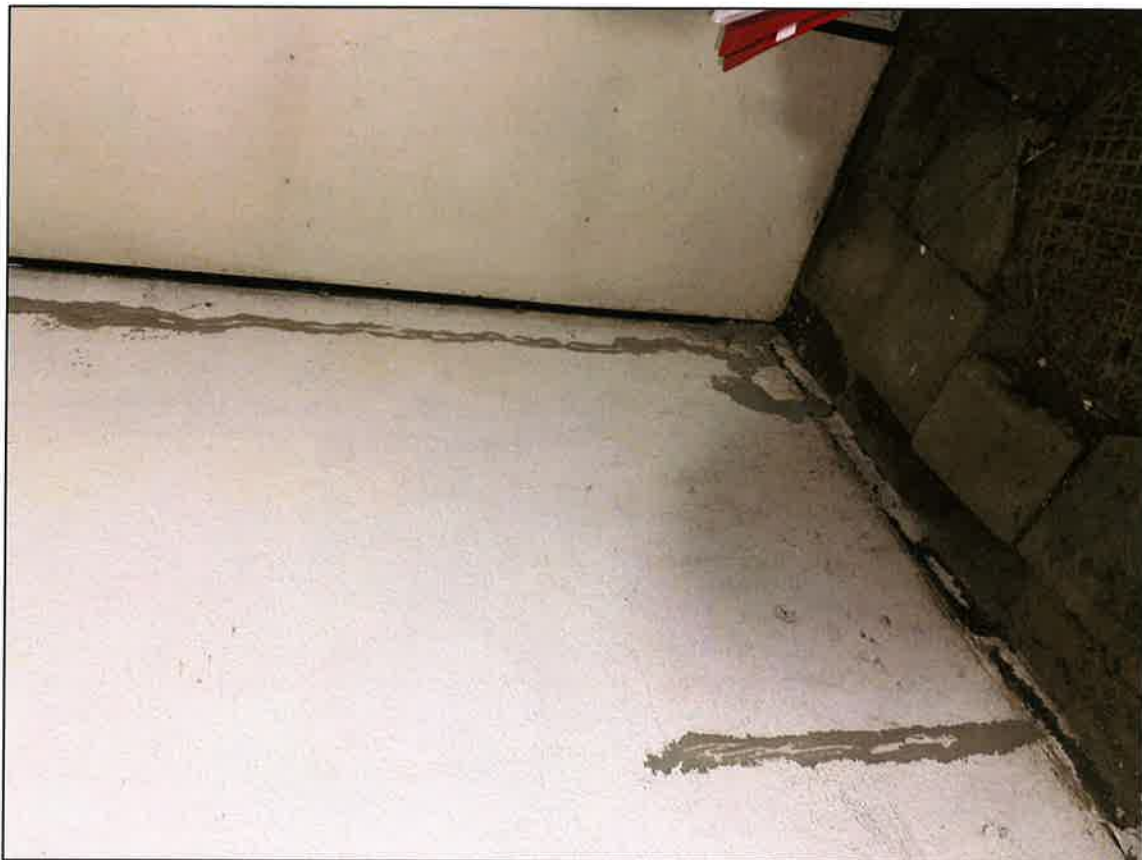
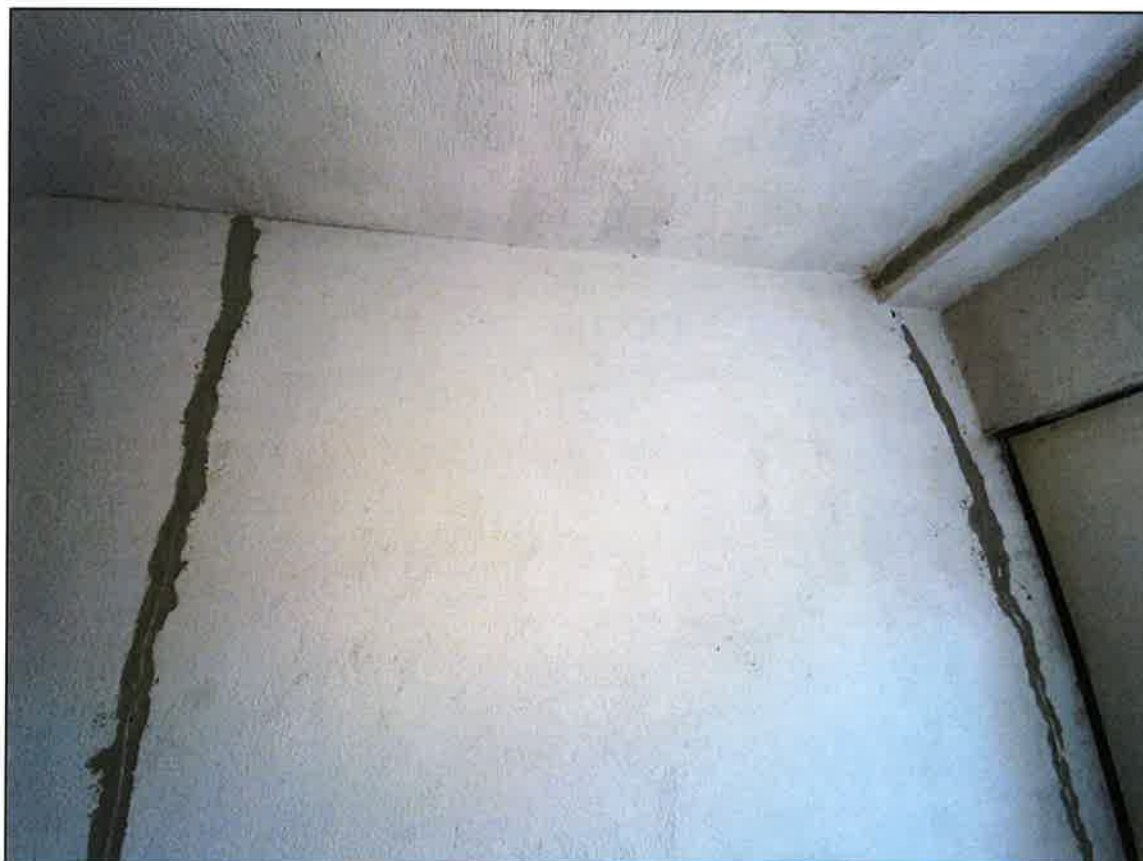
**4.2.1.2 ściany- [ fot.34-36]** – murowane gr. 24 cm, otynkowane tynkiem cementowo-wapiennym, pobiałkowane, na ścianie wspólnej z garażem 2a zarysowania pokrywające się z tym od strony garażu, drobne rysy skurczowe tynku, nie konstrukcyjne, brak innych zarysowań i uszkodzeń ścian. Na ścianie z garażem nr 1 brak uszkodzeń i rys, do likwidacji kratka wentylacyjna garażu nr 1.

Ściana frontowa i oddzielenia przedsionka od klatki bez uszkodzeń. Drzwi wewnętrzne stalowe, bez oznaczonej klasy ognioodporności, podobnie drzwi zewnętrzne.

**Pozostałe ściany bez uszkodzeń. W ścianie wspólnej z garażem nr 1 wykonać izolację poziomą i pionową.**

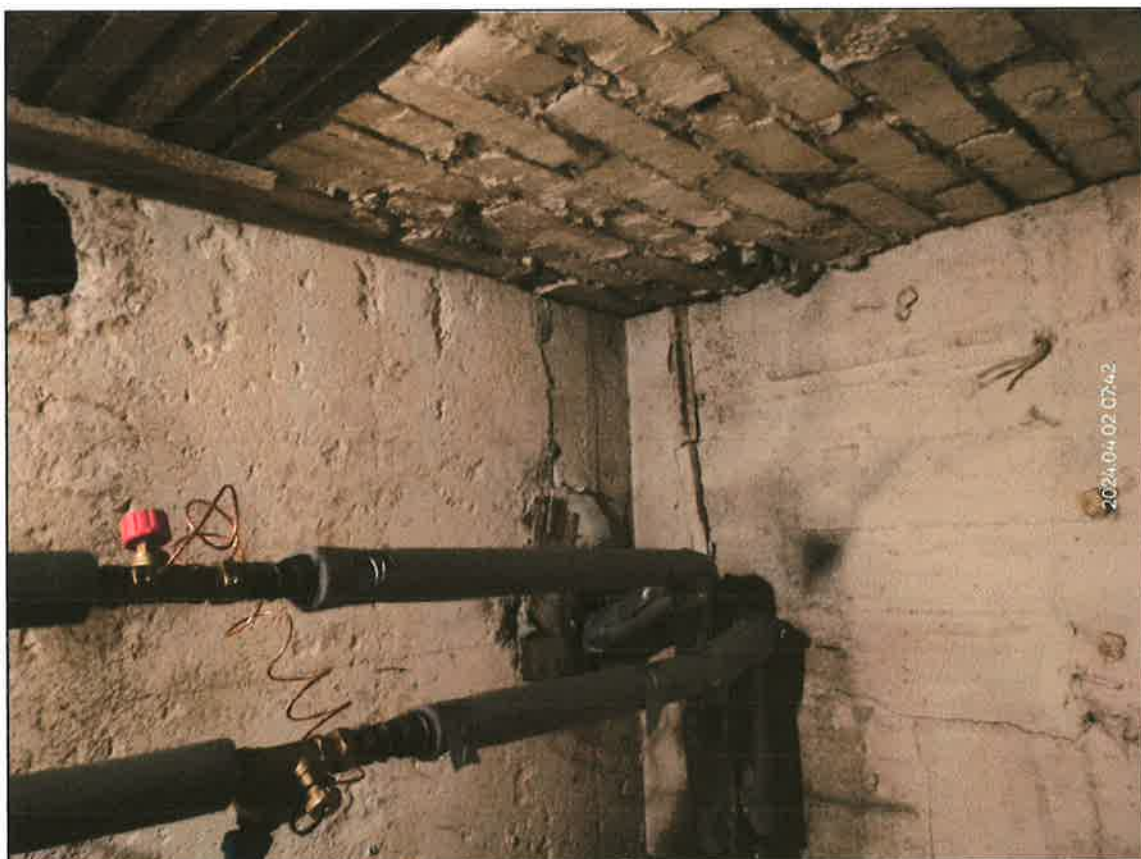
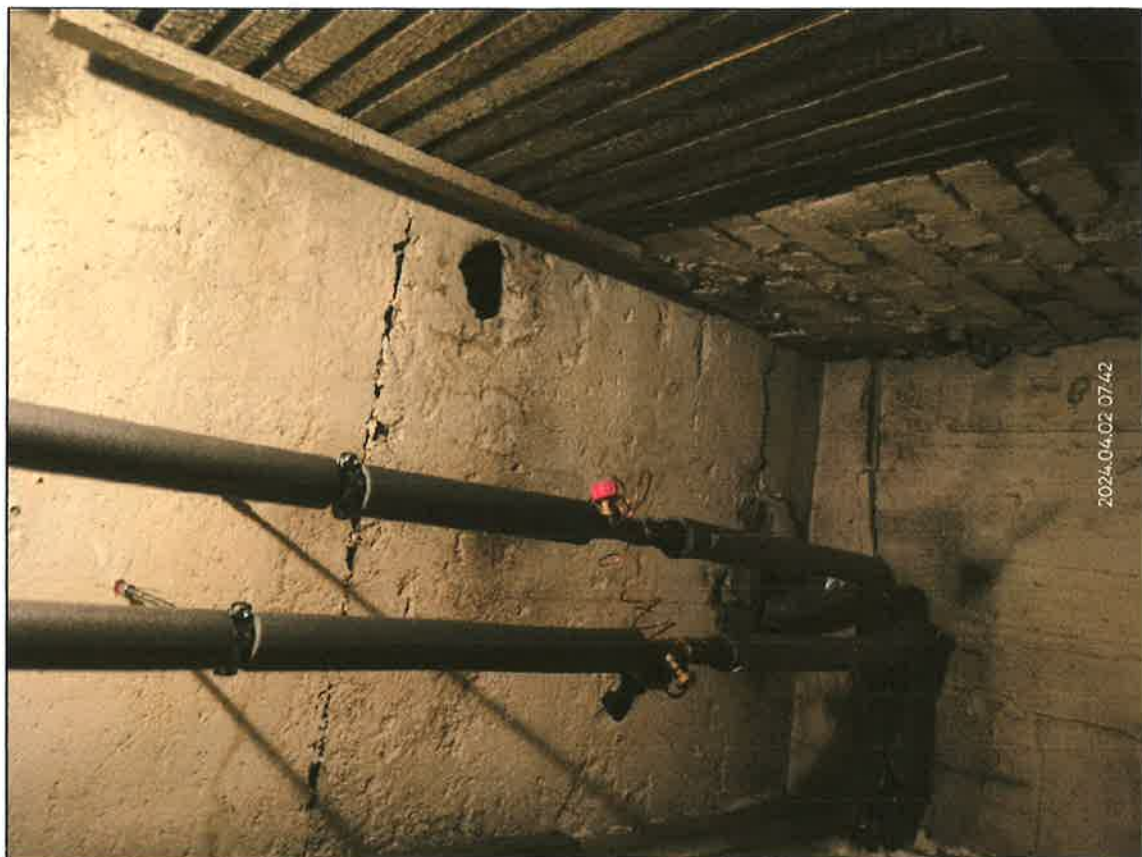
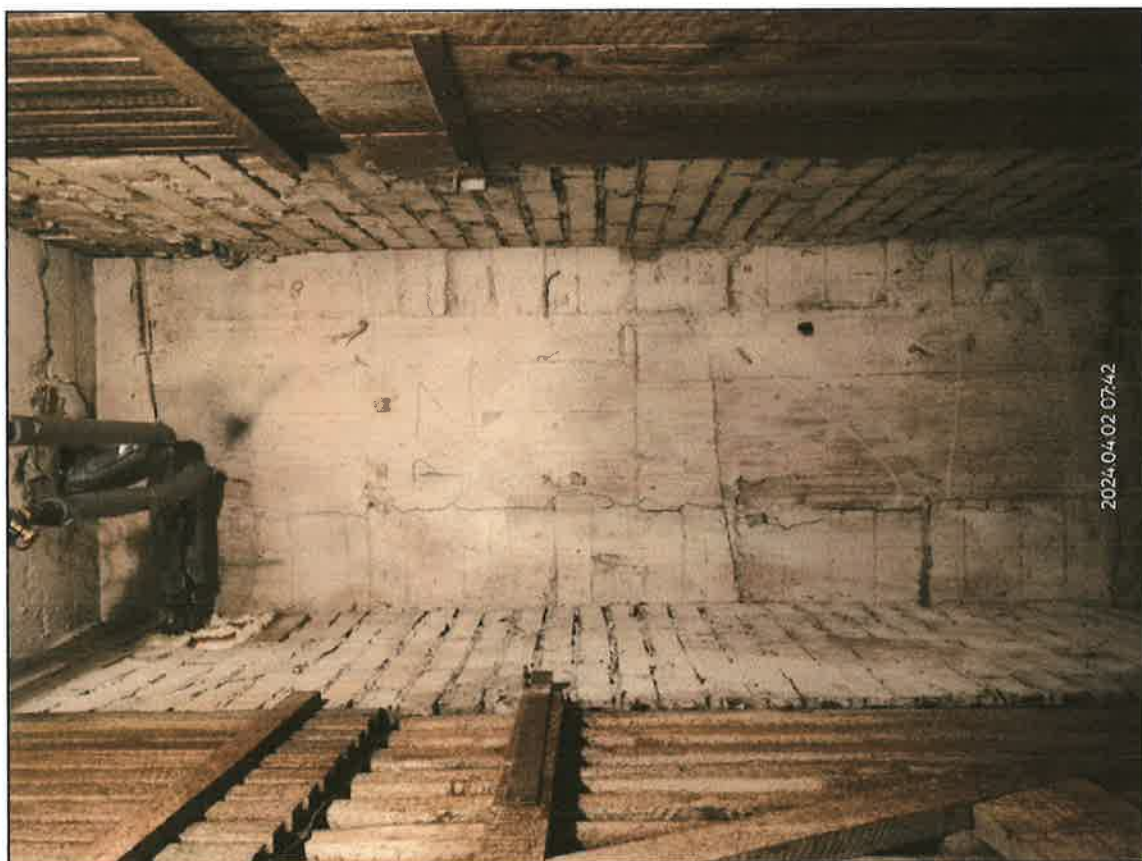
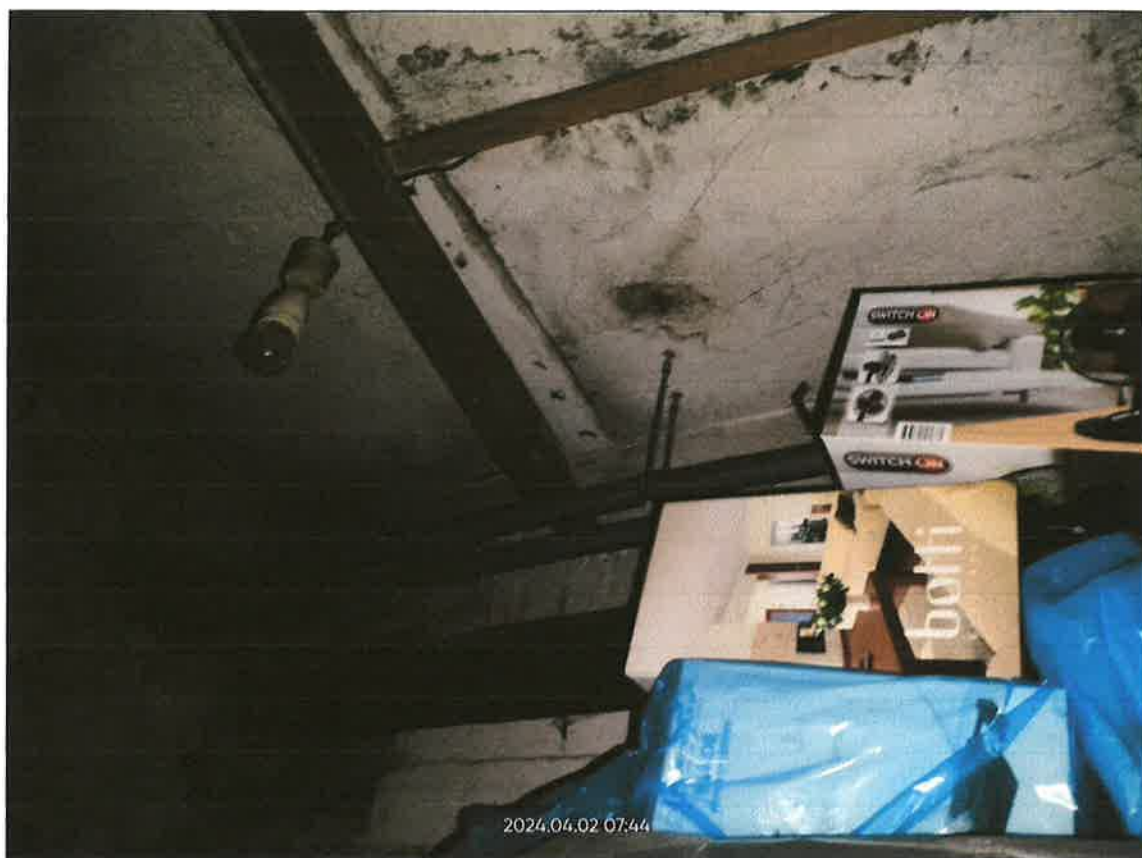
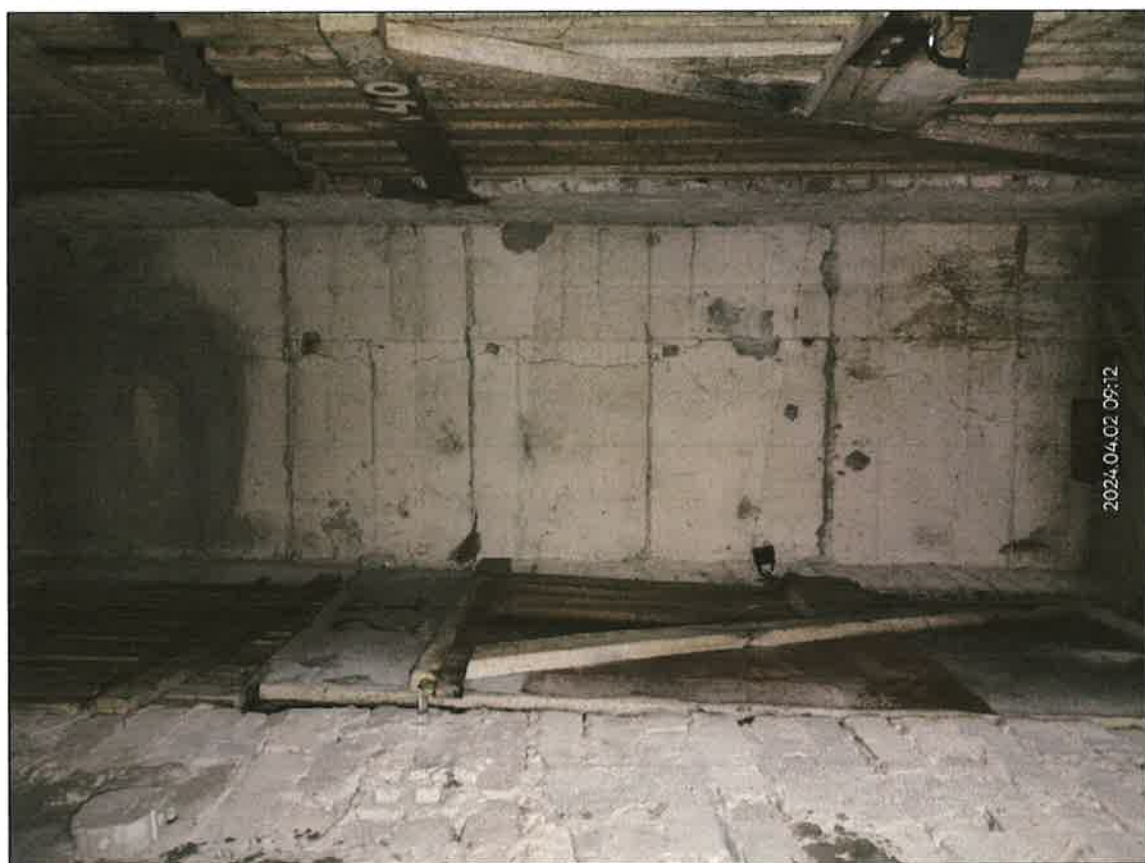
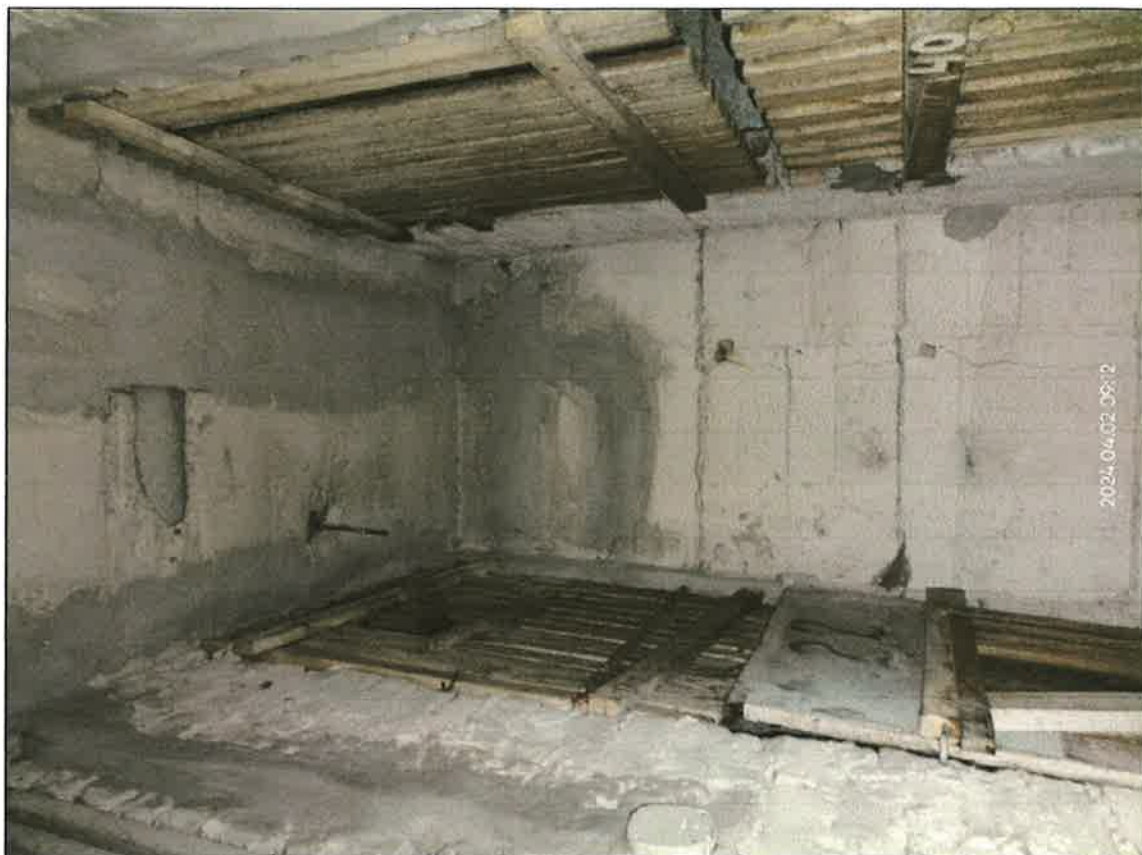
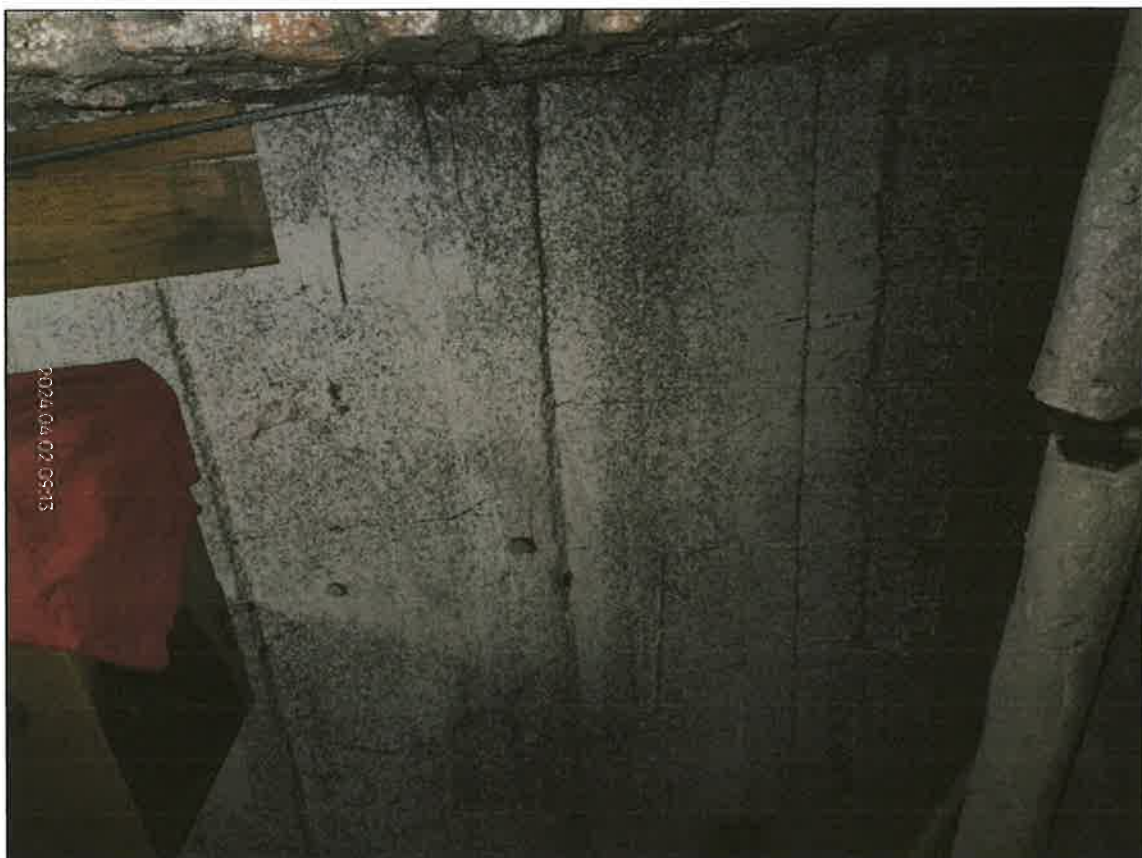
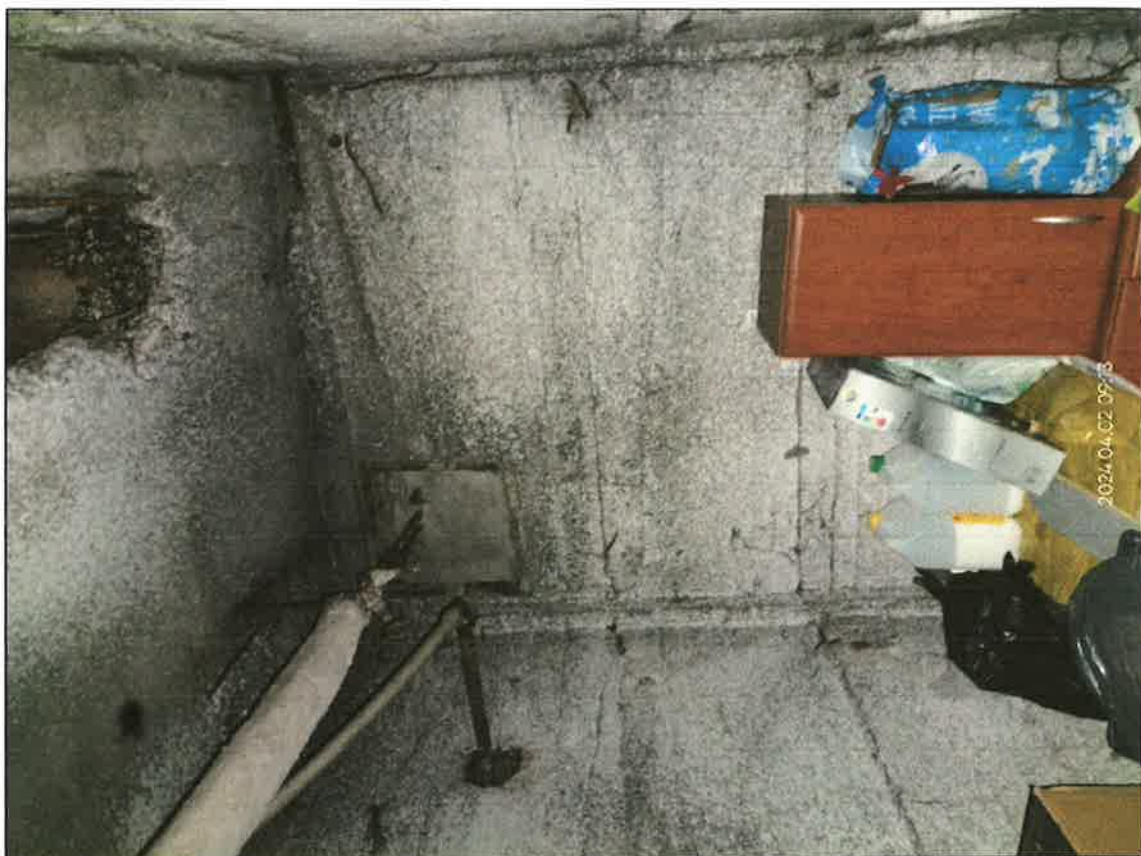
Na ścianie wspólnej z piwniczną zarysowania poziome i pionowe tynku, uszkodzenia i łuszczenie powłok malarskich. Na ścianie bocznej punktowe, pojedyncze zarysowanie.

Zarysowania mogą też być spowodowane nieprawidłowym spoinowaniem ściany wspólnej z kondygnacją piwniczną, ubytkami materiału konstrukcyjnego ścian.

- uzyskanie dostępu do ściany piwnicznej
- wzmocnienie ścian poprzez szycie muru prętami zgodnie z technologią opisaną w pkt.7, lub przemurowanie fragmentów ścian z cegły
- uzupełnienie ubytków w ścianach betonowych szpachlami naprawczymi,
- tynkowanie
- białkowanie ścian
