# OPINIA TECHNICZNA

**TEMAT:** Opinia techniczna dot. fragmentu stropu piwnicy w budynku mieszkalnym wielorodzinnym i użyteczności publicznej zlokalizowanym w Tychach przy Brzozowej 39-45; działka nr 1108/49, obręb 0001 Tychy

Stadium:                      **Opinia techniczna**

Niniejsza opinia techniczna dotyczy stanu technicznego monolitycznego stropu żelbetowego, w którym stwierdzono lokalne uszkodzenia w postaci odspojonej otuliny betonowej oraz widocznej korozji zbrojenia.

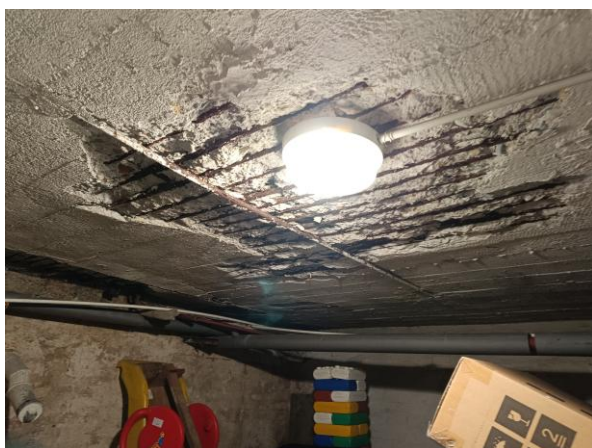
- Miejscowo w środku przęsła, w postaci odśnień o powierzchni do ok. 1,2 m x 1,4 m.
  - Miejscowo w odległości około 0,6-0,8 m od podpory, w postaci odśnień o powierzchni do ok. 0,7 m x 0,5 m oraz ok. 0,8 m x 1,1 m.

*Fot.3 – Ubytek w środku przęsła. Odspojona otulina betonowa, widoczna korozja zbrojenia.*

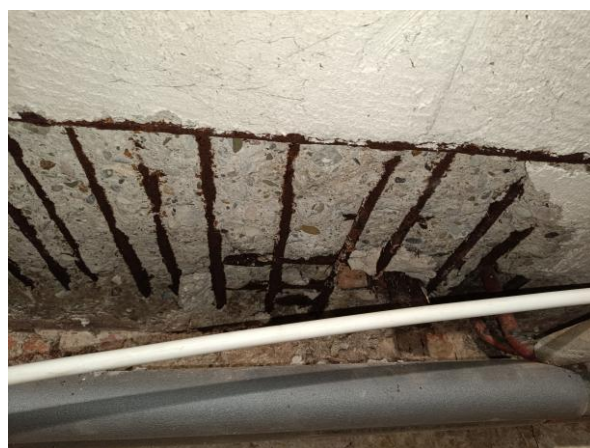
- Odspojenie i odpadanie otuliny betonowej na znacznych fragmentach dolnej powierzchni stropu. Zjawisko to występuje:
  - Liniowo przy podporze, w pasie szerokości ok. 0,6 m na długości przęsła,

*Fot.4 – Ubytek w strefie przypodporowej. Odspojona otulina betonowa, widoczna korozja zbrojenia.*

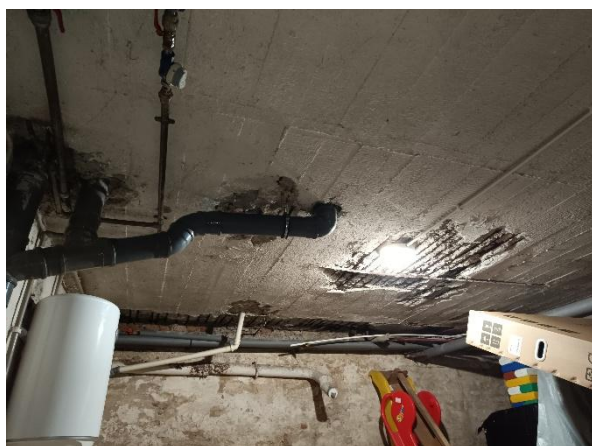
*Fot.5 – Ogólny widok na uszkodzone fragmenty stropu.*

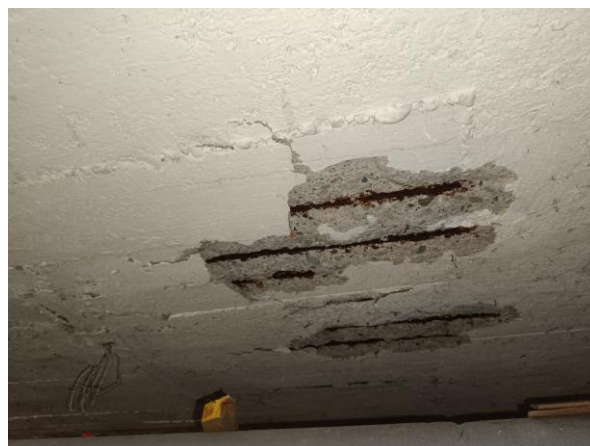
*Fot.6 – Lokalny ubytek. Odspojona otulina betonowa z widoczną korozją zbrojenia. Obecne zarysowanie betonu oraz większy fragment otuliny, który mimo uszkodzeń wciąż pozostaje połączony ze stropem*

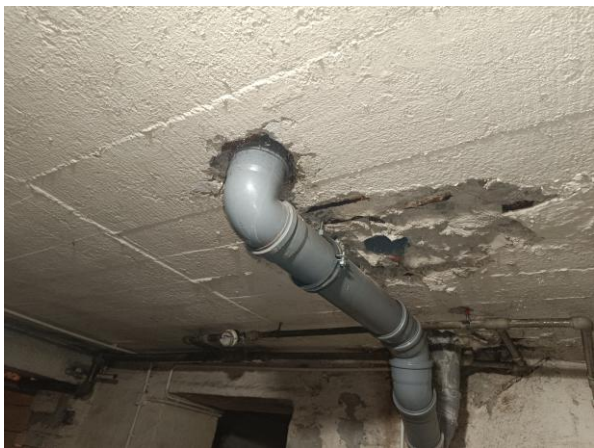
- Nieprawidłowo wykonane przejścia instalacyjne. Przejścia rurowe przebijają strop w sposób nieprawidłowy – bez wzmocnień, z widocznymi ubytkami betonu wokół rur. Brakuje również uzupełnień i uszczelnień, co dodatkowo zwiększa wnikanie wilgoci.

*Fot.7 – Strefa przejścia instalacyjnego przez strop. Widoczne rozległe odspojenie otuliny betonowej wokół rury oraz uszkodzenia powierzchni betonu z odsłoniętym i miejscowo skorodowanym zbrojeniem.*

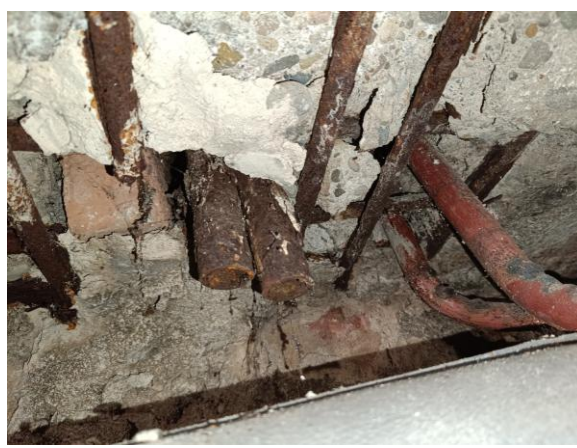
*Fot.8 – Strefa przejścia instalacyjnego przez strop. Widoczne głębokie ubytki betonu odsłonięte i skorodowane zbrojenie.*

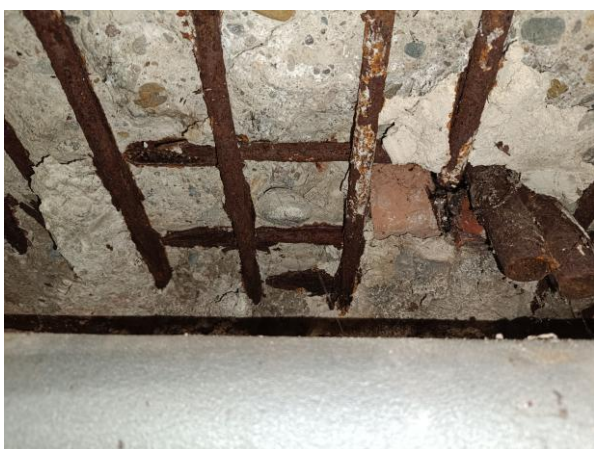
*Fot.9 – Widoczne odsłonięte zbrojenie (oba kierunki) w strefie podparcia. Zaawansowana korozja, miejscowo przekroczona głębokość otuliny.*

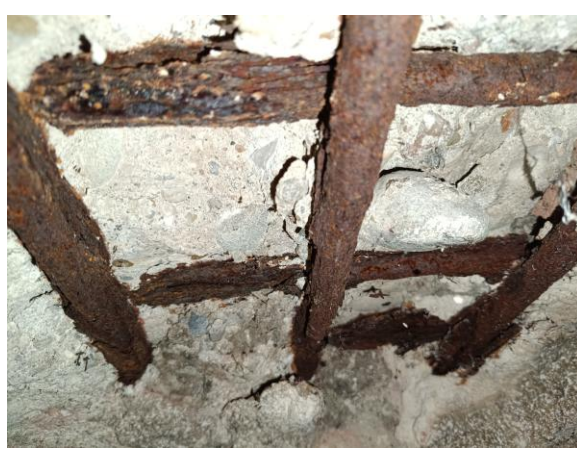
- Odspojenia otuliny na większości powierzchni sięgają na głębokość 20-30 mm, występują również lokalne ubytki betonu sięgające 40-60 mm.
- Widoczna korozja zbrojenia głównego dolnego (dolna warstwa) – pręty stalowe  $\phi$  16mm (gładkie) wykazują zarówno:

- Korozję powierzchniową (ciemny nalot i łuszcząca się rdza),
  - Ubytki przekroju poprzecznego w wyniku zaawansowanej degradacji materiału (prawdopodobnie przekraczające granicę 20-30%).

*Fot.10 – Zbliżenie skorodowanego zbrojenia. Widoczne ubytki przekroju prętów oraz degradacja betonu. Otulina całkowicie odspojona, głębokie ubytki (do 60mm).*

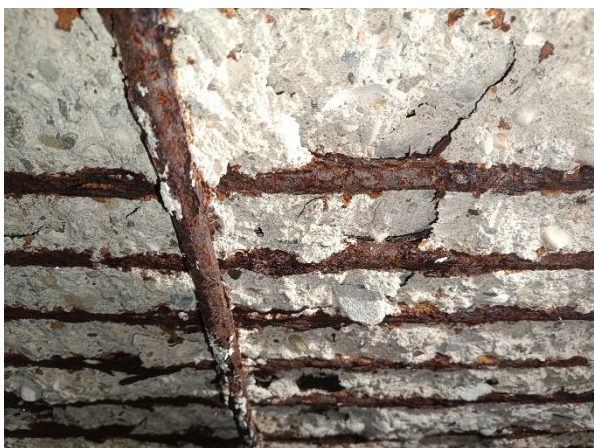
- Istnieje wysokie prawdopodobieństwo, że zamiast odpowiednich dystansów zastosowano prowizoryczne podparcie zbrojenia prętami ułożonymi bezpośrednio na deskowaniu, co skutkowało brakiem betonu osłaniającego pręty – to podstawowa najprawdopodobniej przyczyna obecnej degradacji.

*Fot.11 – Odspojona otulina betonowa z widoczną korozją zbrojenia. Ujawniony pręt, który najprawdopodobniej pełnił funkcję prowizorycznego dystansu pod zbrojenie.*

- Niewłaściwe wykonanie zbrojenia dolnego. Zaobserwowano brak dystansów pod zbrojenie dolne, których zadaniem jest zapewnienie odpowiedniej grubości otuliny betonowej. Zamiast standardowych elementów dystansowych, w części pręseł zastosowano prowizoryczne podparcia z prętów stalowych, które nie spełniają tej funkcji technologicznej. W efekcie zbrojenie znajdowało się bezpośrednio przy deskowaniu lub wręcz na nim, co uniemożliwiło prawidłowe otulenie prętów betonem. Taki sposób wykonania prowadzi do ich natychmiastowego kontaktu z czynnikami zewnętrznymi i znacząco przyspiesza proces korozji. Brak fizycznej bariery ochronnej umożliwił bezpośredni dostęp wilgoci, dwutlenku węgla oraz tlenu do powierzchni stali, co doprowadziło do przyspieszonej karbonatyzacji betonu i intensywnej korozji zbrojenia. W wyniku korozji doszło do zwiększenia objętości produktów utleniania, co z kolei spowodowało dodatkowe naprężenia wewnętrzne i wtórne odspojenia otuliny.

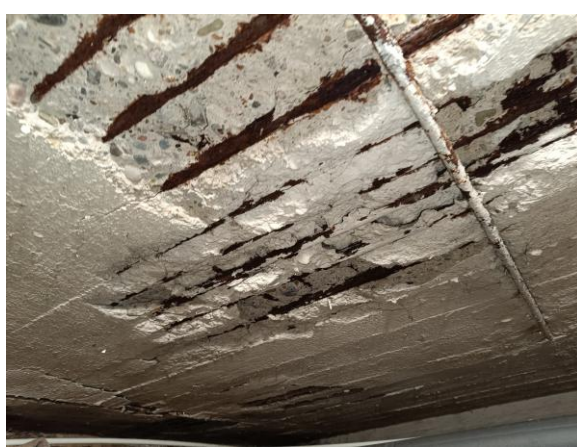
*Fot.12 – Odspojona otulina betonowa z widoczną korozją zbrojenia. Ujawniony pręt, który najprawdopodobniej pełnił funkcję prowizorycznego dystansu pod zbrojenie.*
