PB 2143/IV/2025	
nazwa zamierzenia budowlanego		PROJEKT ARCHITEKTONICZNO - BUDOWLANY REMONT PIĘCIU WIEŻYCZEK W BUDYNKU MIESZKALNYM WIELORODZINNYM ZLOKALIZOWANYM PRZY UL. BOCHEŃSKIEGO 6-8, BATOREGO 15-27, BIBLIOTECZNEJ 19-23 W TYCHACH	
adres obiektu budowlanego		ul. Bocheńskiego 6-8, Batorego 15-27, Biblioteczna 19-23 43-100 Tychy	
kategoria obiektu bud.		XIII

data opracowania: czerwiec 2025 r.

- 1.7. Ekspertyza techniczna dotycząca stanu technicznego pięciu wieżyczek w budynku mieszkalnym wielorodzinnym zlokalizowanym przy ul. Bocheńskiego 6-8, Batorego 15-27, Bibliotecznej 19-23 w Tychach; Stekra Sp. z o.o.; kwiecień 2025 r.

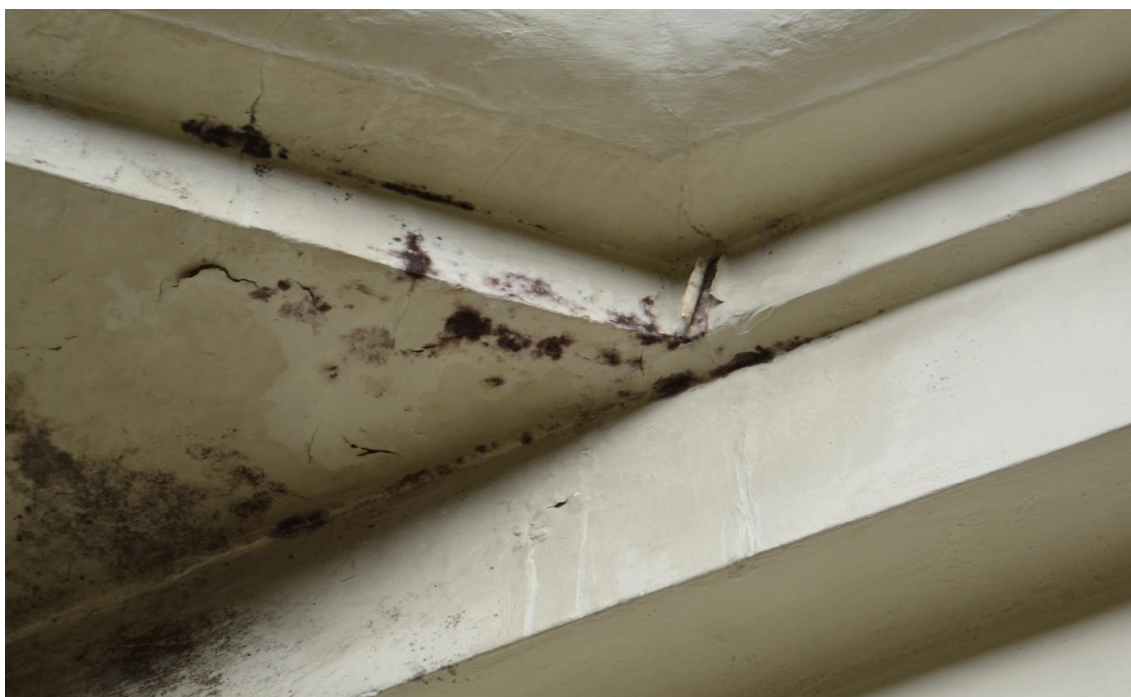
Foto. 15. Rozwój pleśni (zagrzybienia) na gzymsie; odspojenia farby i gładzi [1.3].

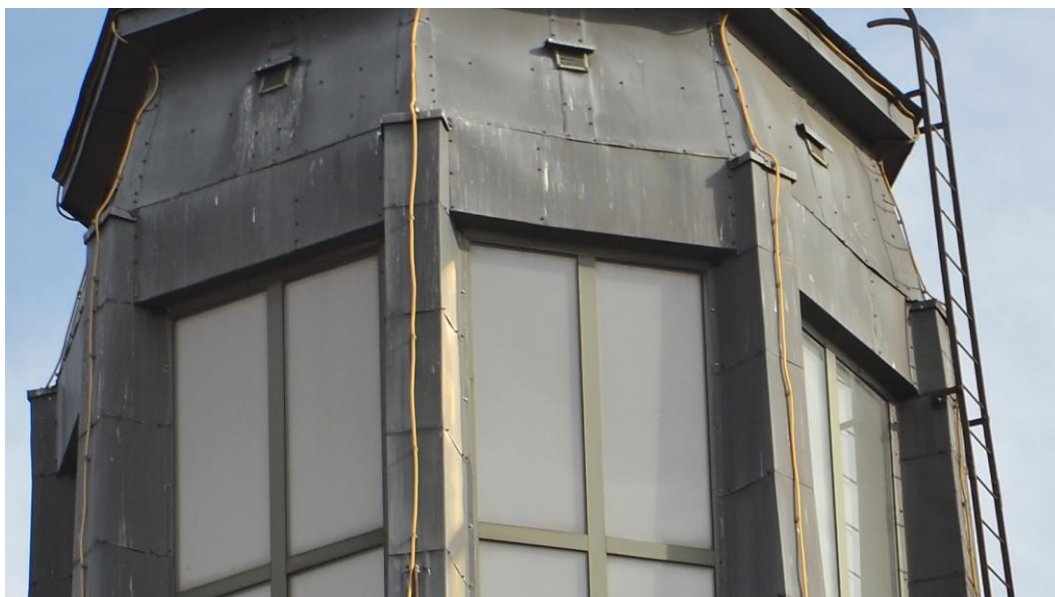
Foto. 18. Odształcenia blachy; blacha mocowana mechanicznie do ram okiennych (!); korozja drabiny [1.3].

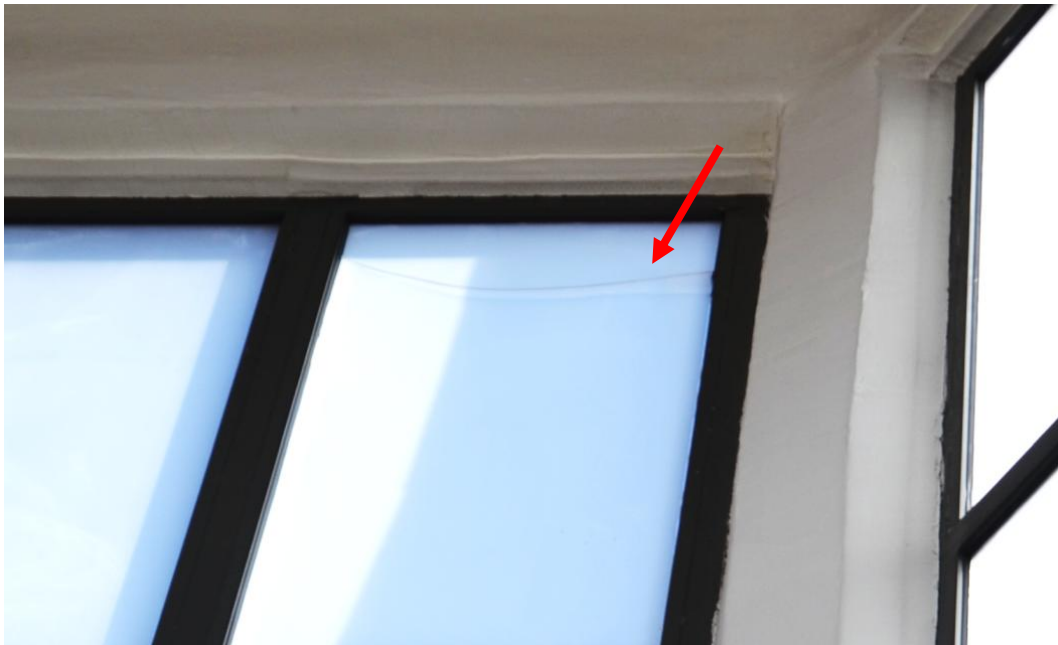
Foto. 23. Pęknięta szyba w górnej kwaterze jednego z okien [1.3].

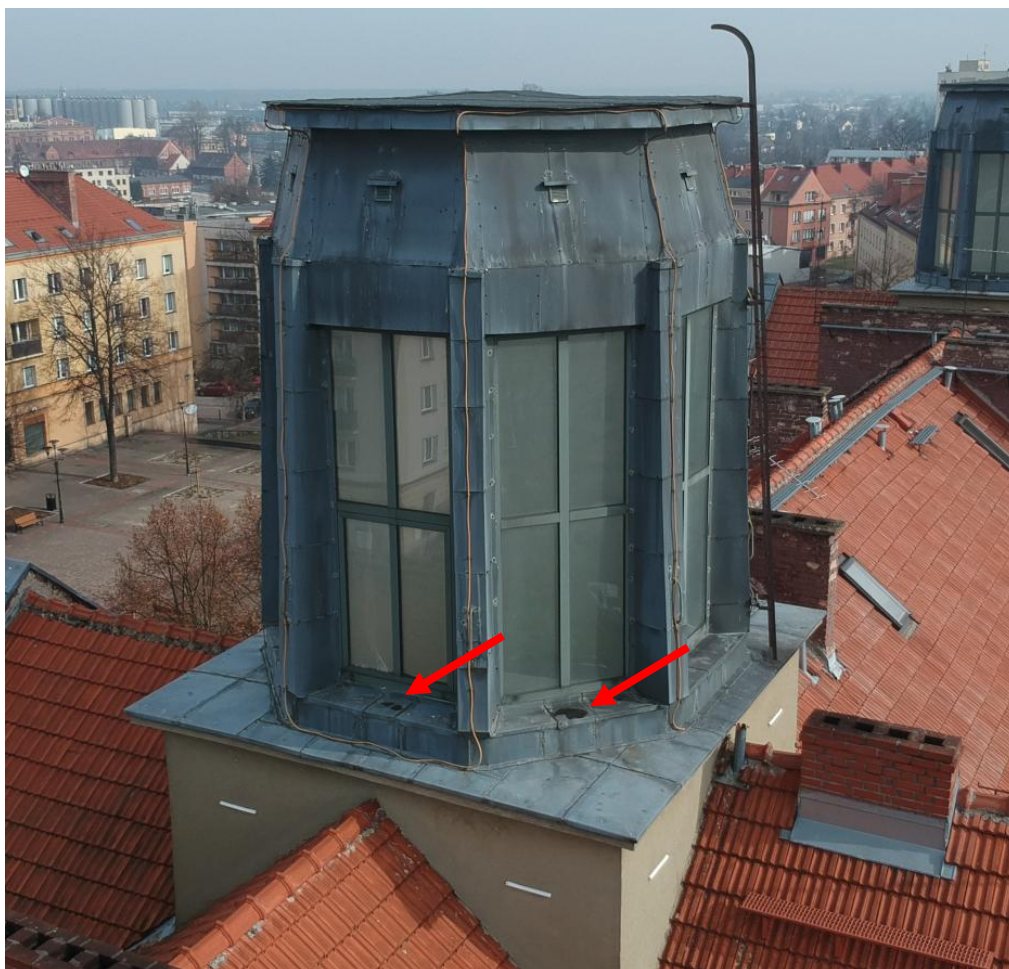
Foto. 24. Lokalne zastoiny wody na parapetach [1.3].

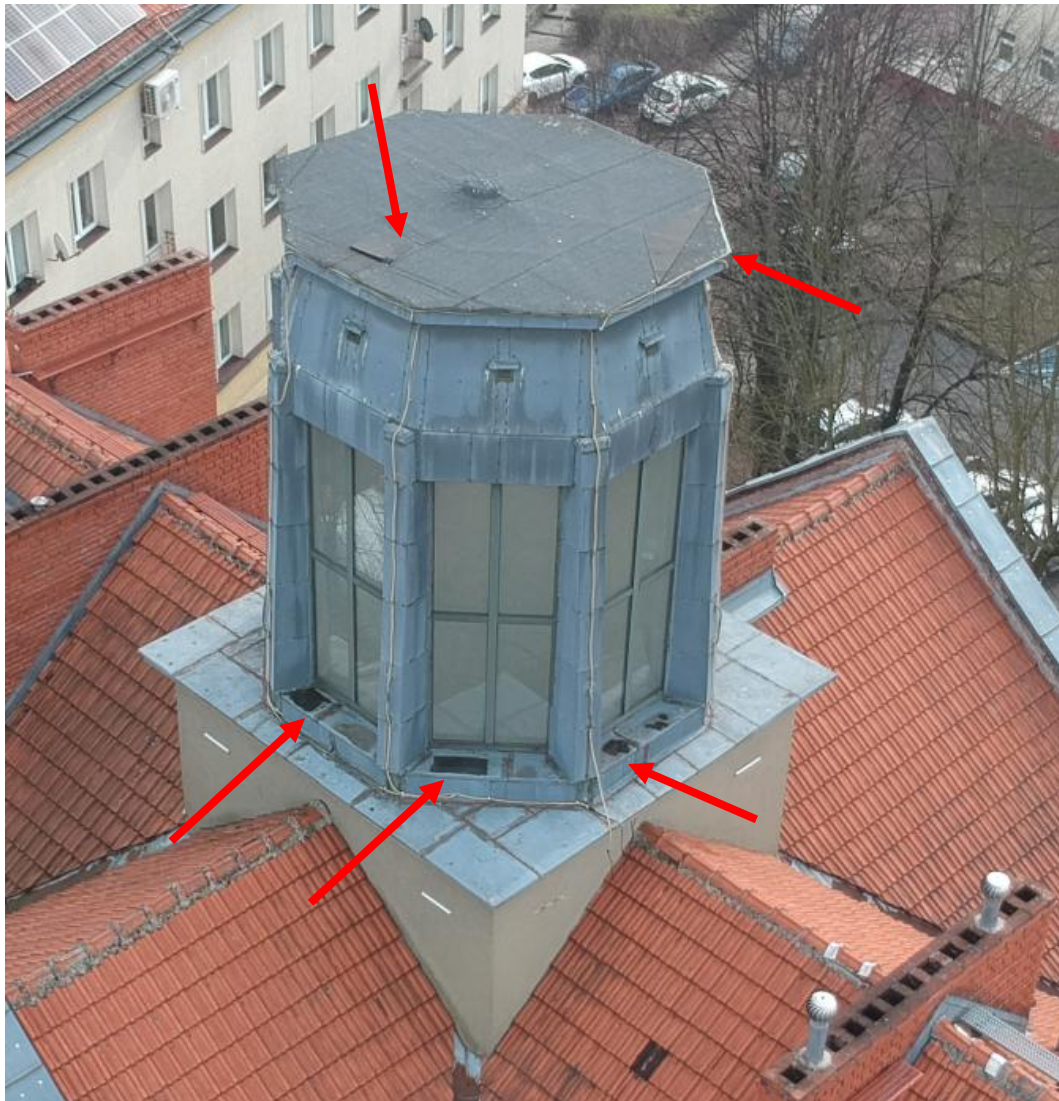
Foto. 44. Zerwane fragmenty papy; zastoiny wody na parapetach [1.3].

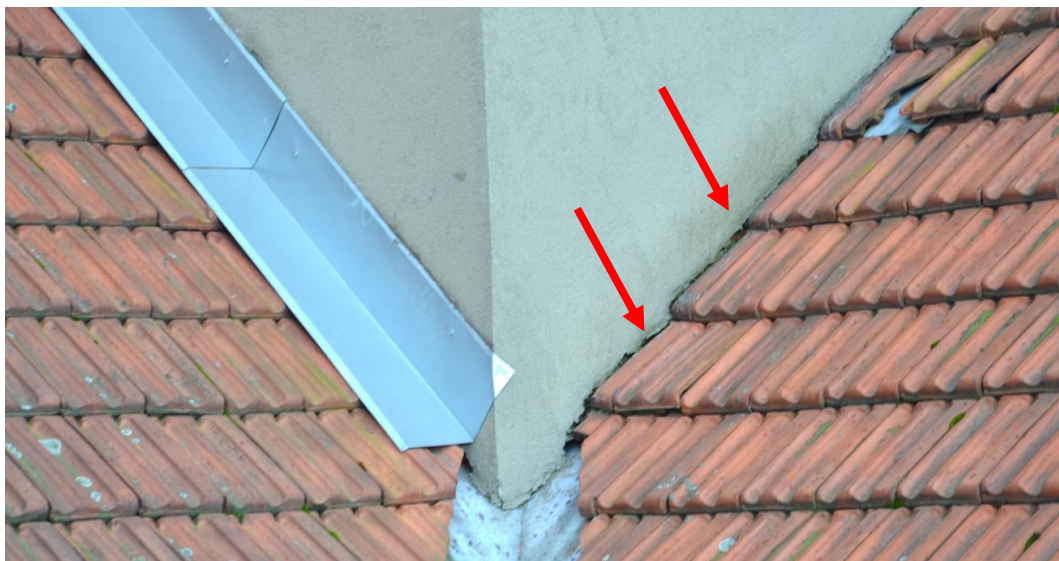
Foto. 45. Brak obróbki blacharskiej; odsłonięta dolna krawędź ocieplenia, uszkodzenie dachówki ceramicznej [1.3].

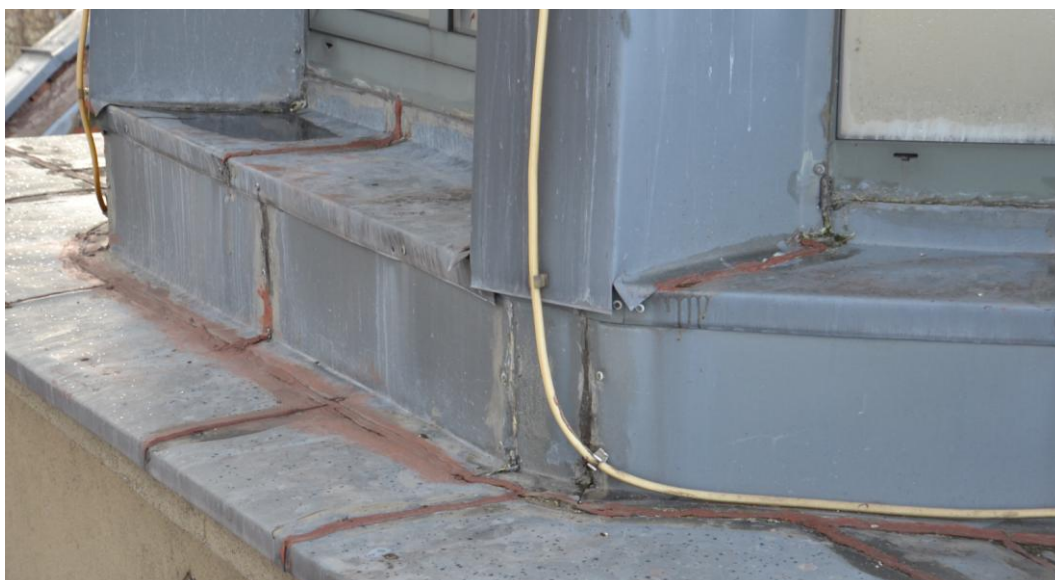
Foto. 46. Liczne uszczelnienia styków przy użyciu różnych materiałów, przeciwnie spadki i zastoiny wody na obróbkach blacharskich [1.3].

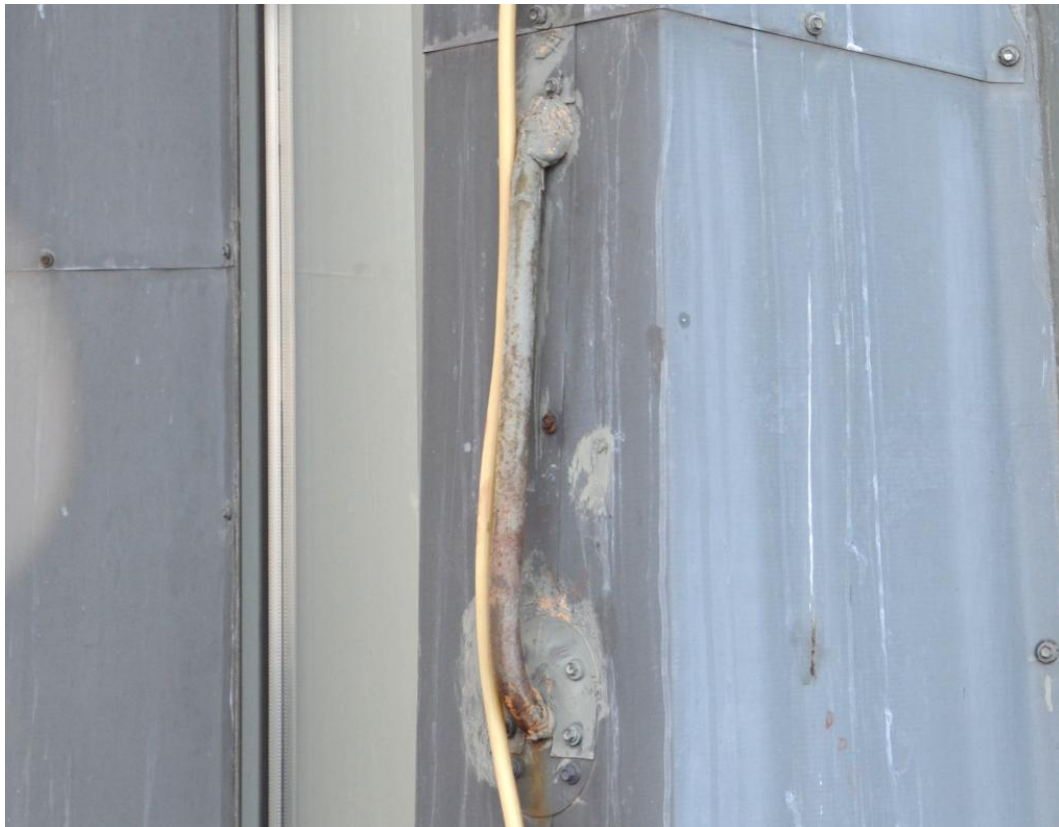
Foto. 52. Naloty korozyjne na uchwycie asekuracyjnym [1.3].

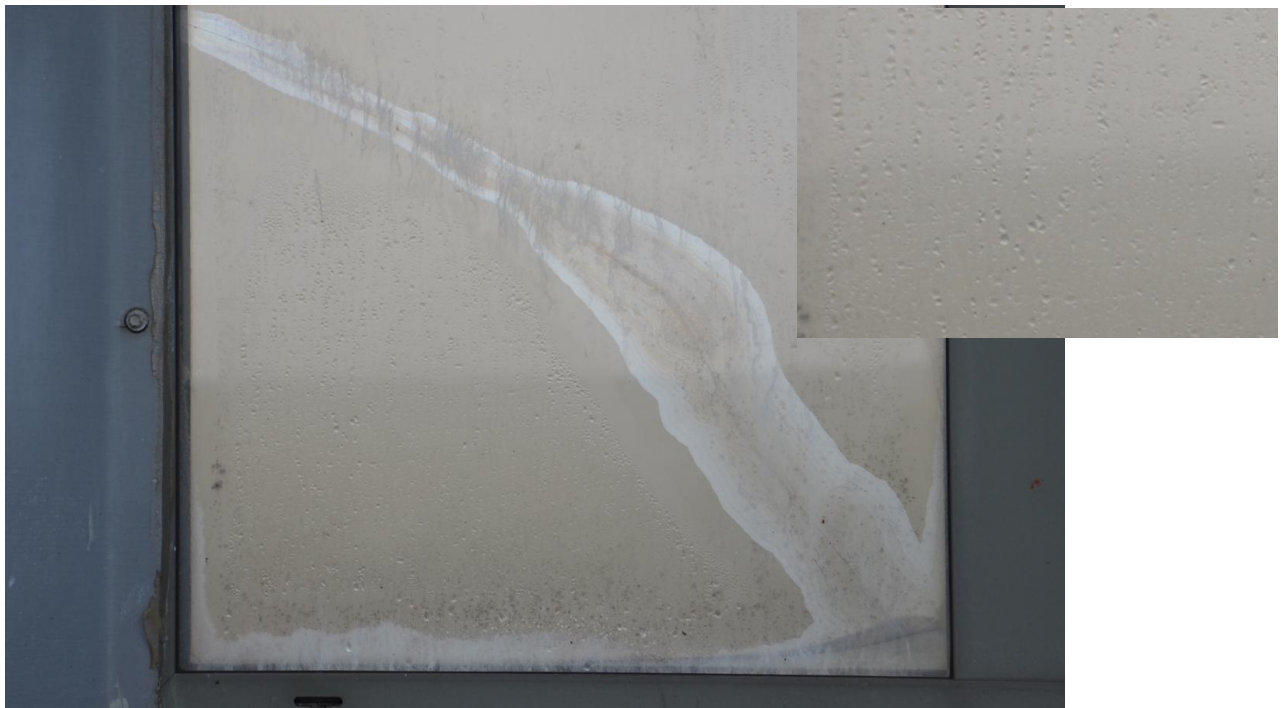
Foto. 53. Pęknięta szyba; widoczne skropliny we wkładzie szybowym [1.3].

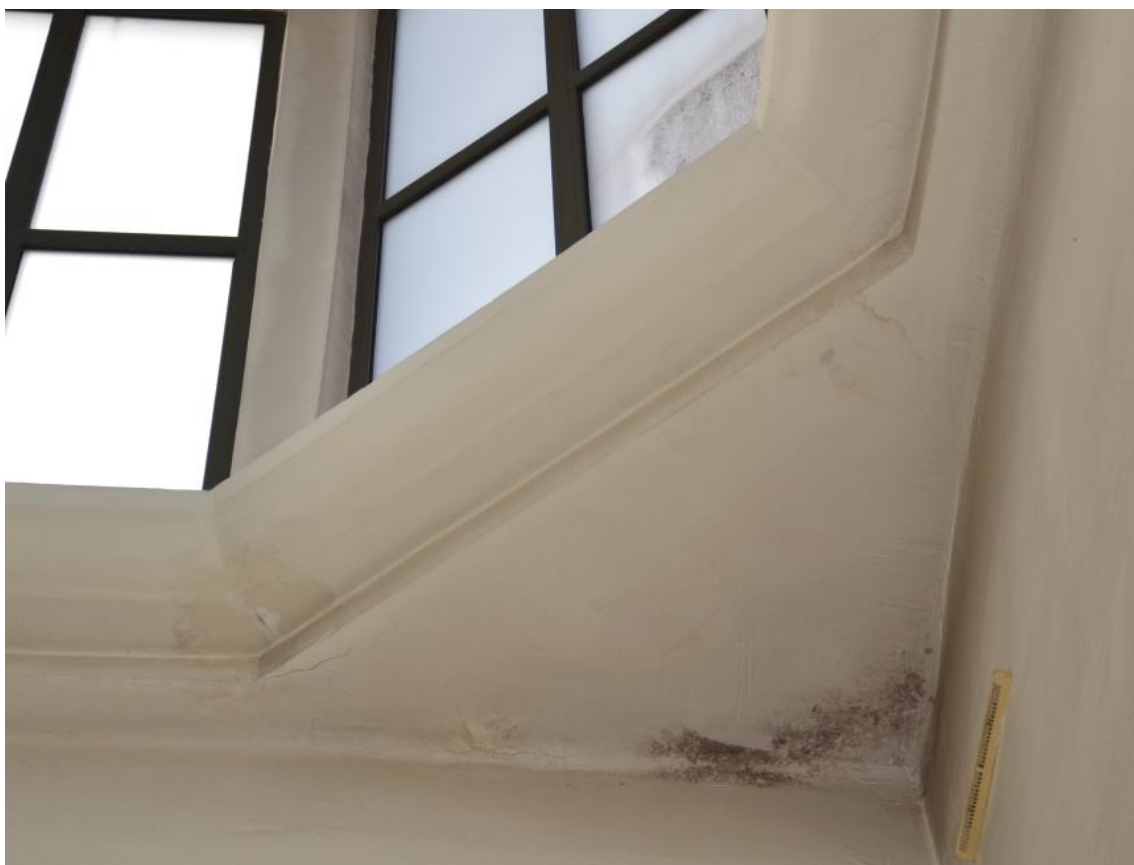
Foto. 57. Rozwój zagrzybienia, zacieki na gzymsie [1.3].

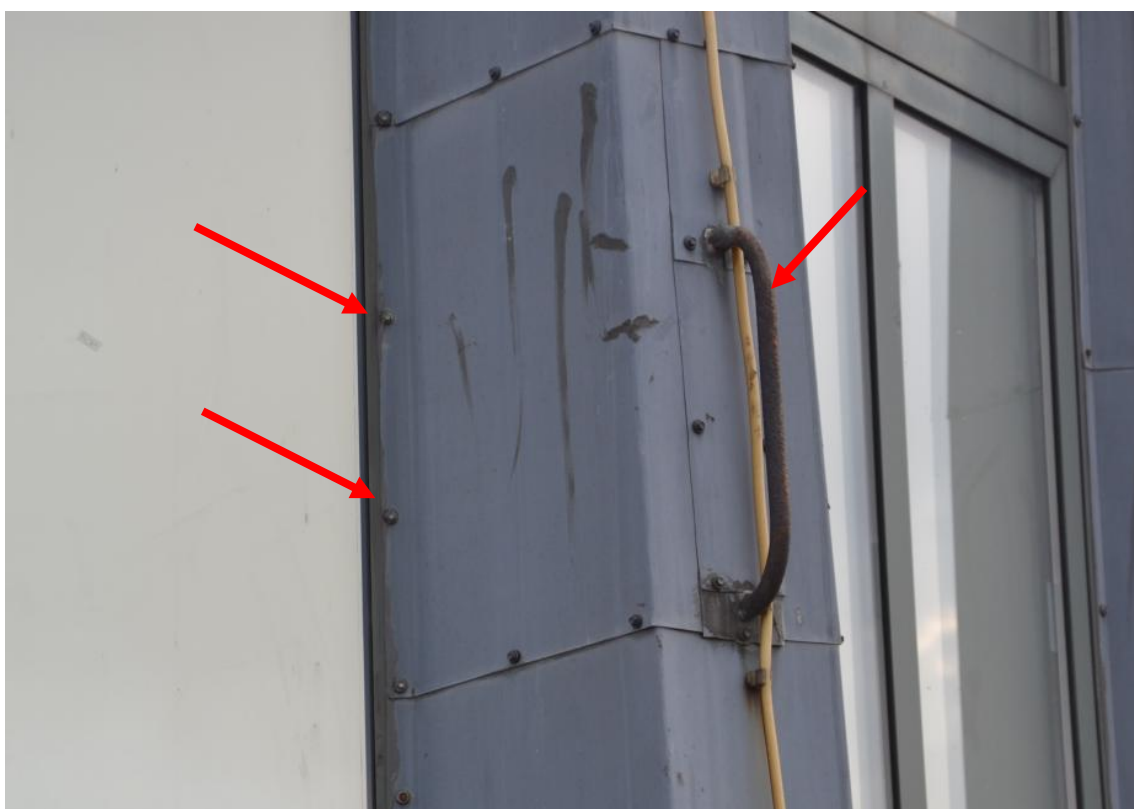
Foto. 65. Korozja ucha asekuracyjnego; łączniki mechaniczne przykręcone do ramy okiennej [1.3].
