## EKSPERTYZA TECHNICZNA

ET 2143/IV/2025

### EKSPERTYZA TECHNICZNA DOTYCZĄCA STANU TECHNICZNEGO PIĘCIU WIEŻYCZEK W BUDYNKU MIESZKALNYM WIELORODZINNYM ZLOKALIZOWANYM PRZY UL. BOCHEŃSKIEGO 6-8, BATOREGO 15-27, BIBLIOTECZNEJ 19-23 W TYCHACH

Adres:	ul. Bocheńskiego 6-8, Batorego 15-27, Biblioteczna 19-23 43-100 Tychy	 
Województwo:	śląskie	
Jedn. ewiden.:	247701_1	
Obręb ewiden.:	0001	
Gmina:	Tychy	
Nr działki ew.:	2312/33	
Zlecniodawca:	Wspólnota Mieszkaniowa nr 4/II nieruchomości położonej w Tychach przy ul. Bocheńskiego 6-8, Batorego 15-27, Bibliotecznej 19-23	
Zarządca:	Miejski Zarząd Budynków Mieszkalnych w Tychach ul. Filaretów 31 43-100 Tychy	
Zespół autorski:		Podpis:
<b>dr hab. inż. Paweł Krause, prof. PŚ</b>  Rzecznik Budowlany w specjalności konstrukcyjno-budowlanej obejmującej projektowanie bez ograniczeń, dec. nr RZE/X/0057/14  Uprawnienia budowlane do projektowania i kierowania robotami budowlanymi bez ograniczeń w specjalności konstrukcyjno-budowlanej nr ewid. SLK/1270/PWOK/06		
<b>mgr inż. Michał Bitner</b>  Uprawnienia budowlane do projektowania i kierowania robotami budowlanymi bez ograniczeń w specjalności konstrukcyjno-budowlanej nr ewid. SLK/1380/PWBKb/24

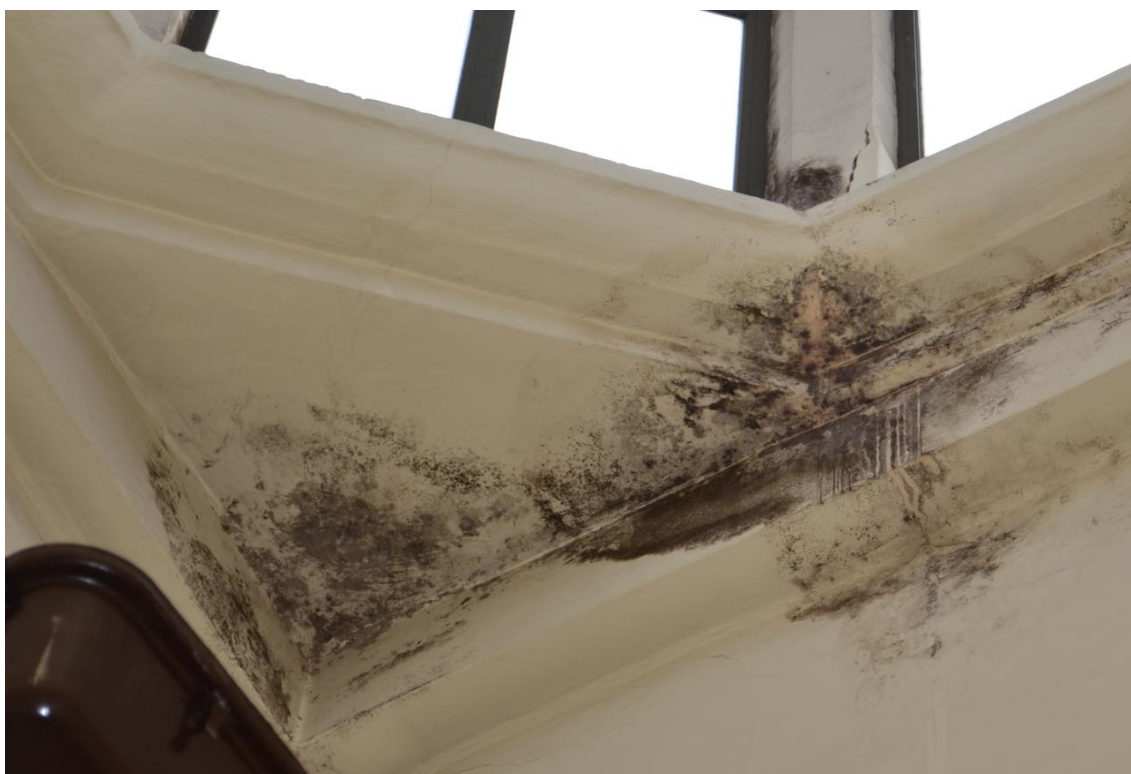
Foto. 6. Zagrzybienie, zacieki, zabrudzenia na dolnej powierzchni gzymsu [1.3].

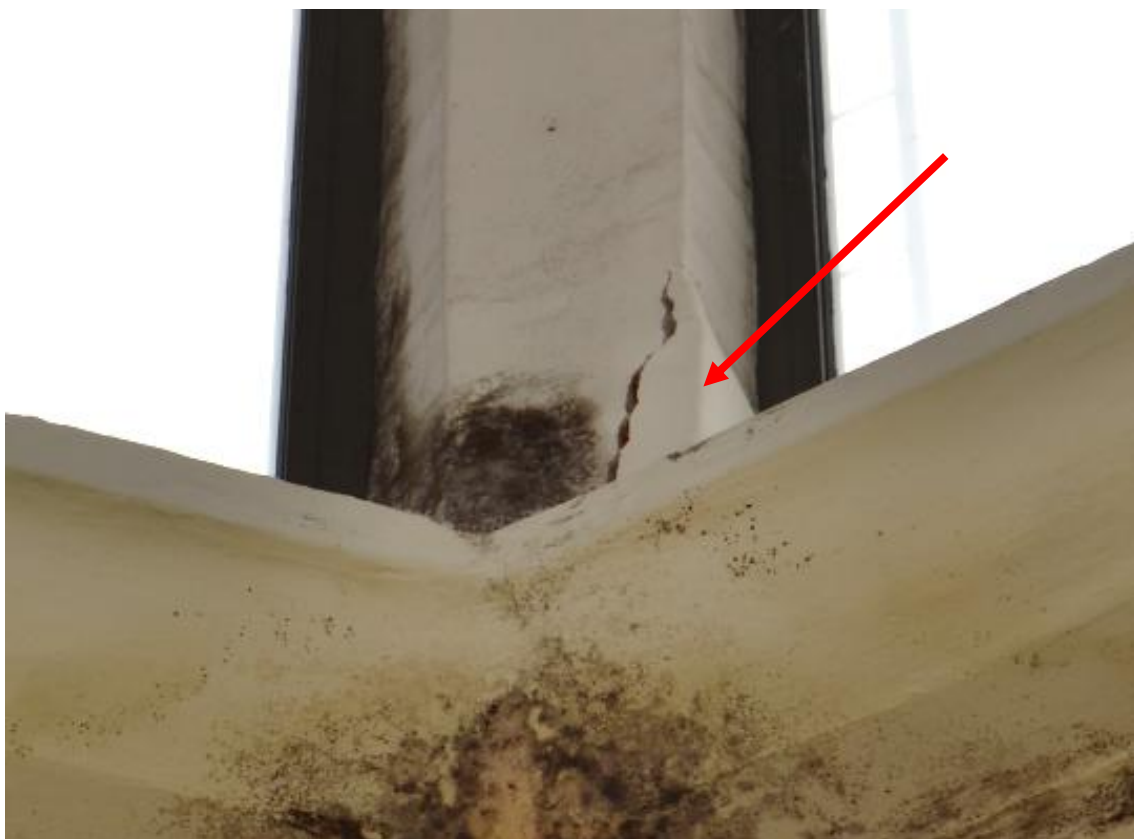
**Foto. 7. Odspojenie otuliny na jednym ze słupów [1.3].**

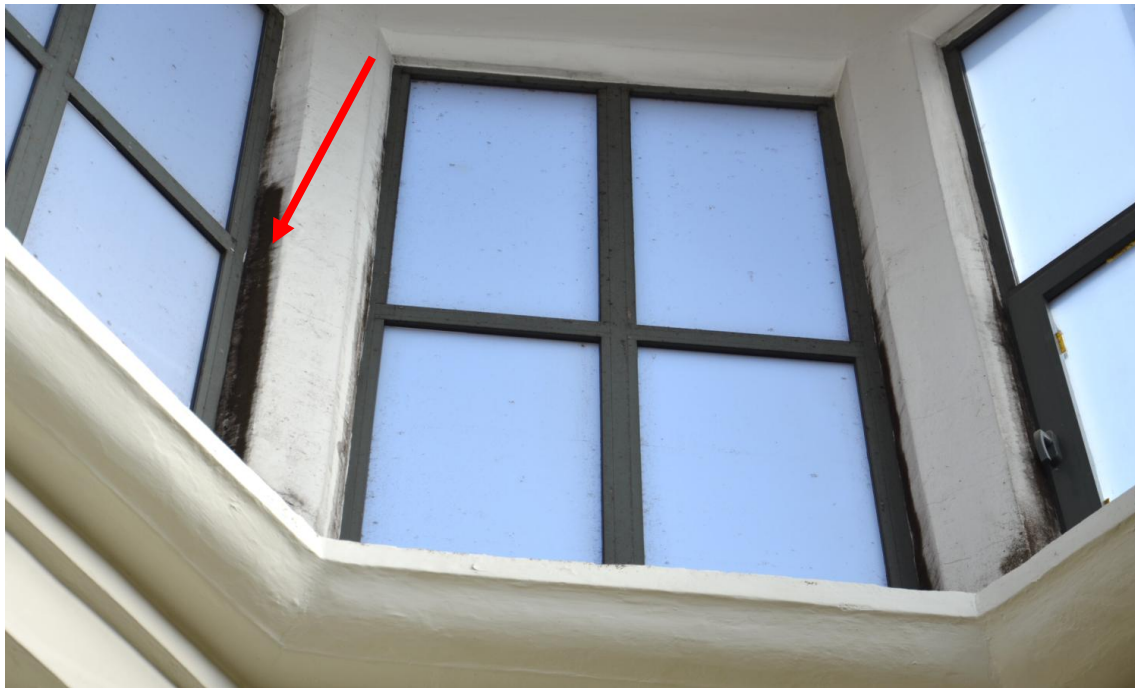
Foto. 9. Rozwój pleśni (zagrzybienia) na słupach oraz oknach [1.3].

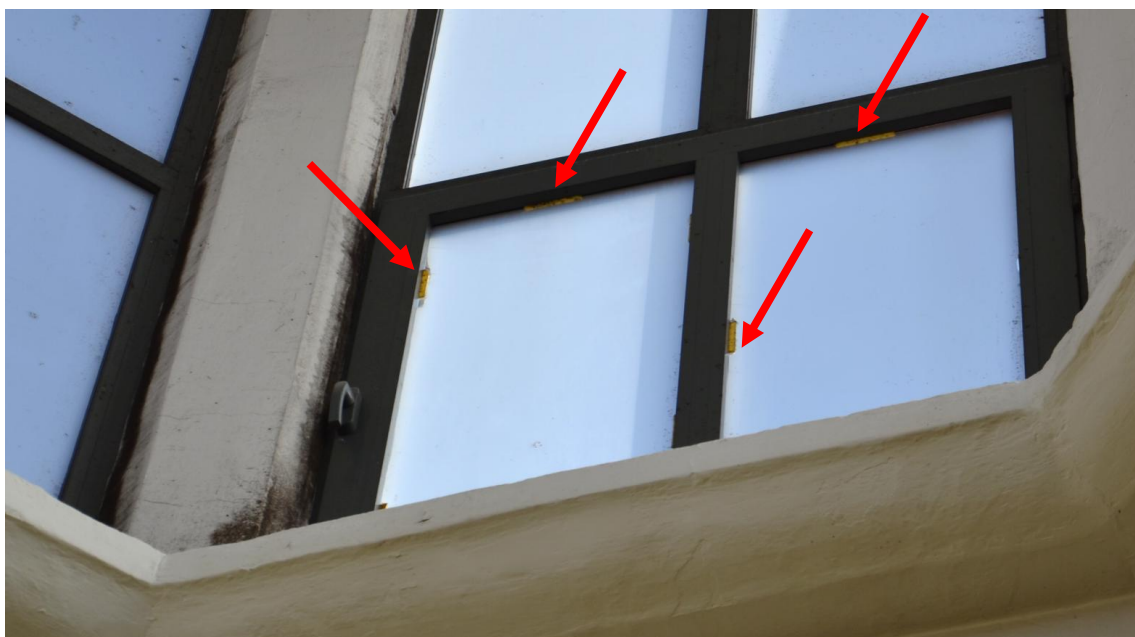
Foto. 10. Rozwój pleśni (zagrzybienia) na słupach oraz oknach; prowizoryczne uszczelnienia szyb (?) [1.3].

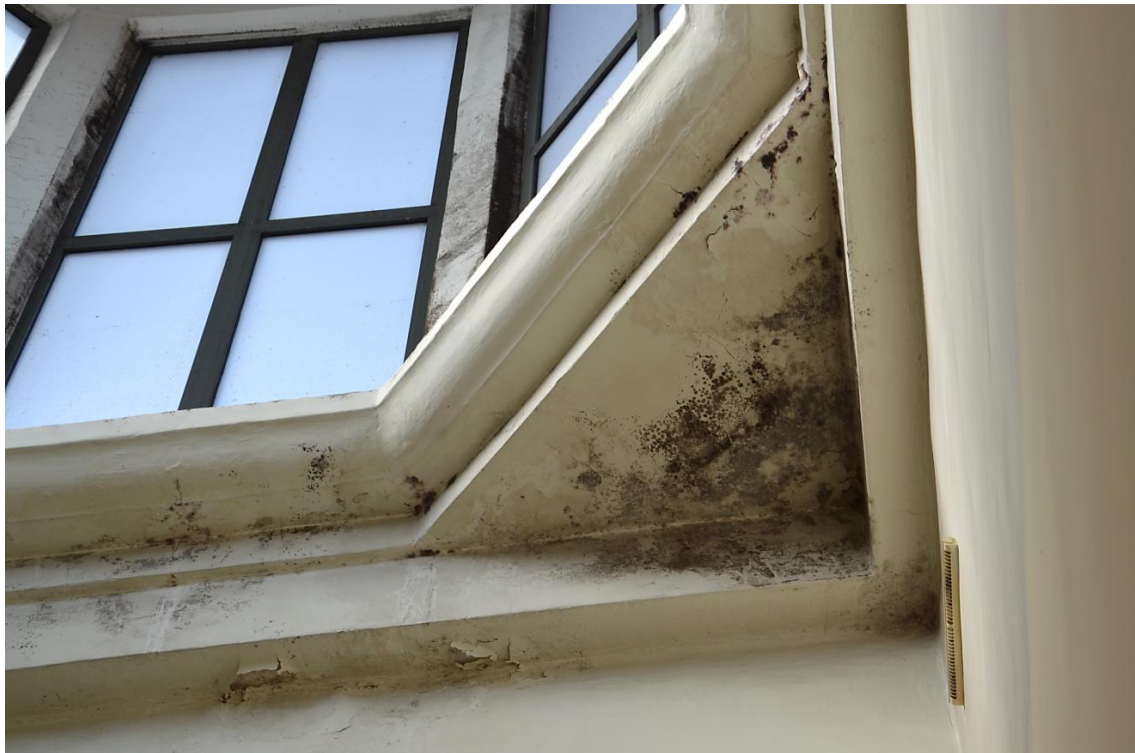
**Foto. 11. Rozwój pleśni (zagrzybienia) na gzymsie; odspojenia farby i gładzi [1.3].**

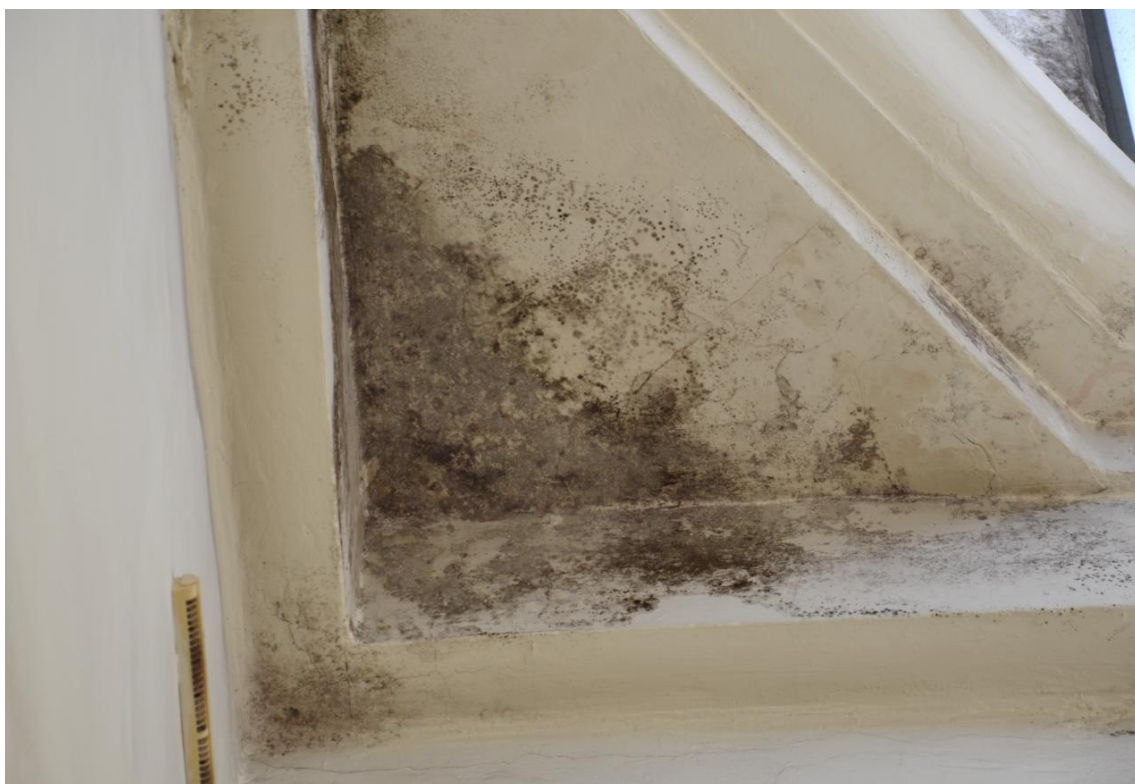
**Foto. 12. Rozwój pleśni (zagrzybienia) na gzymsie; zarysowania gzymsu [1.3].**

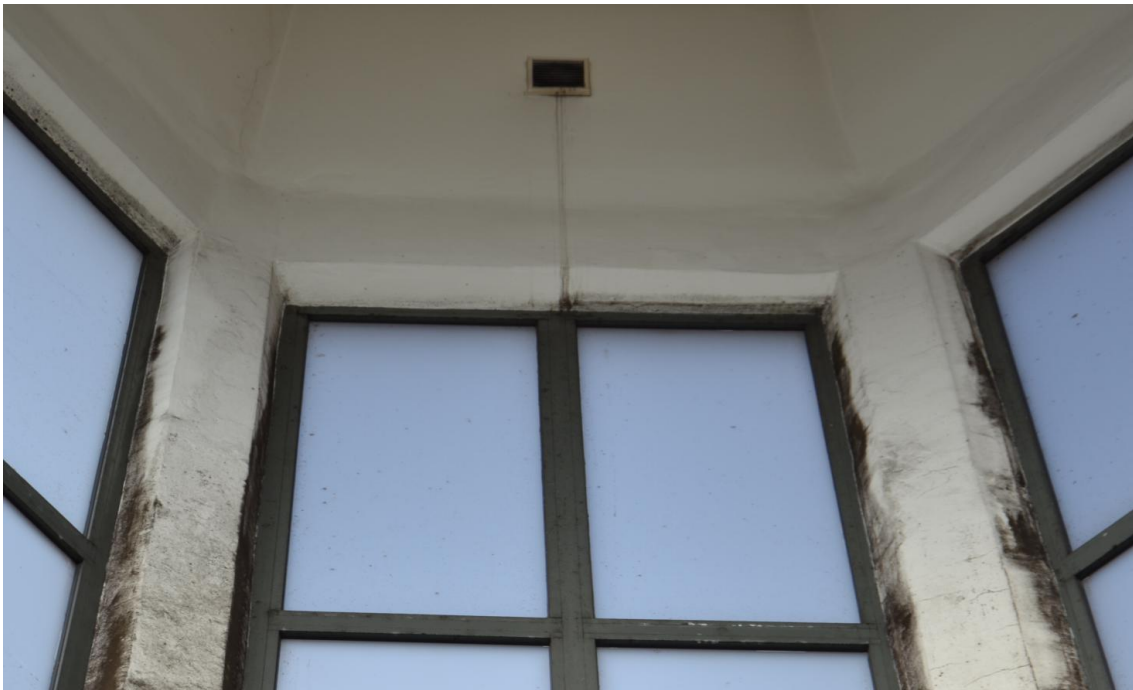
**Foto. 13. Rozwój pleśni (zagrzybienia) na słupach oraz oknach; zacieki z kratki wentylacyjnej [1.3].**

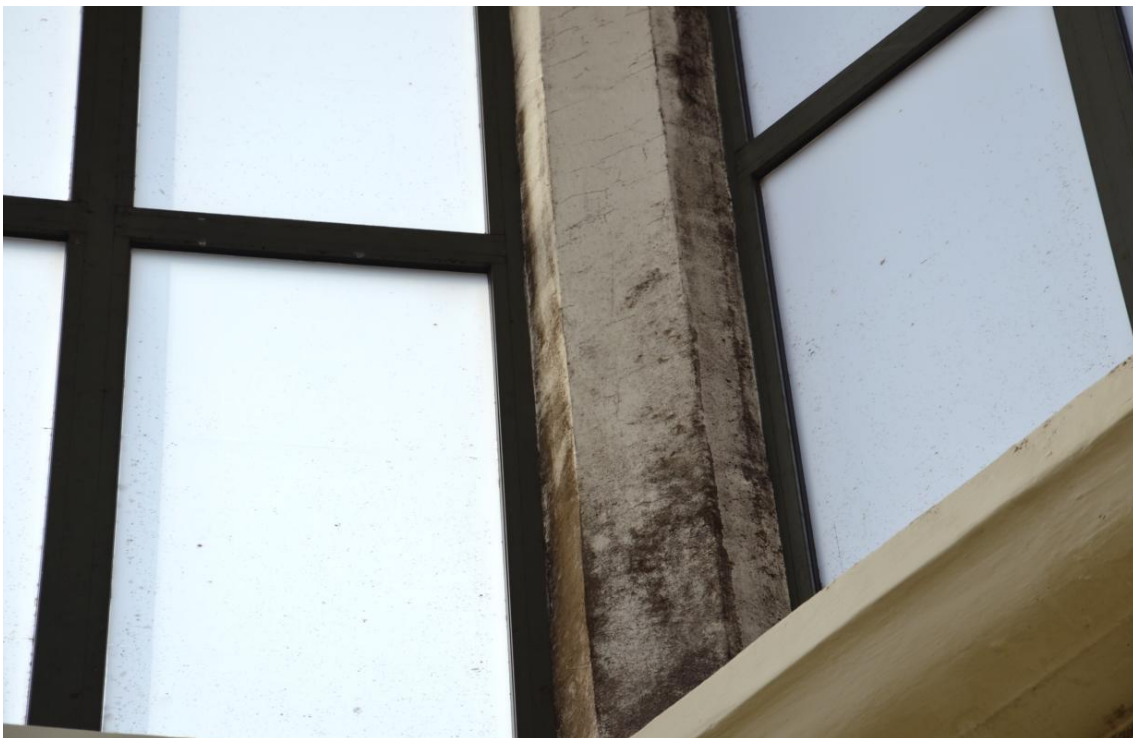
**Foto. 14. Rozwój pleśni (zagrzybienia) na słupach oraz oknach [1.3].**

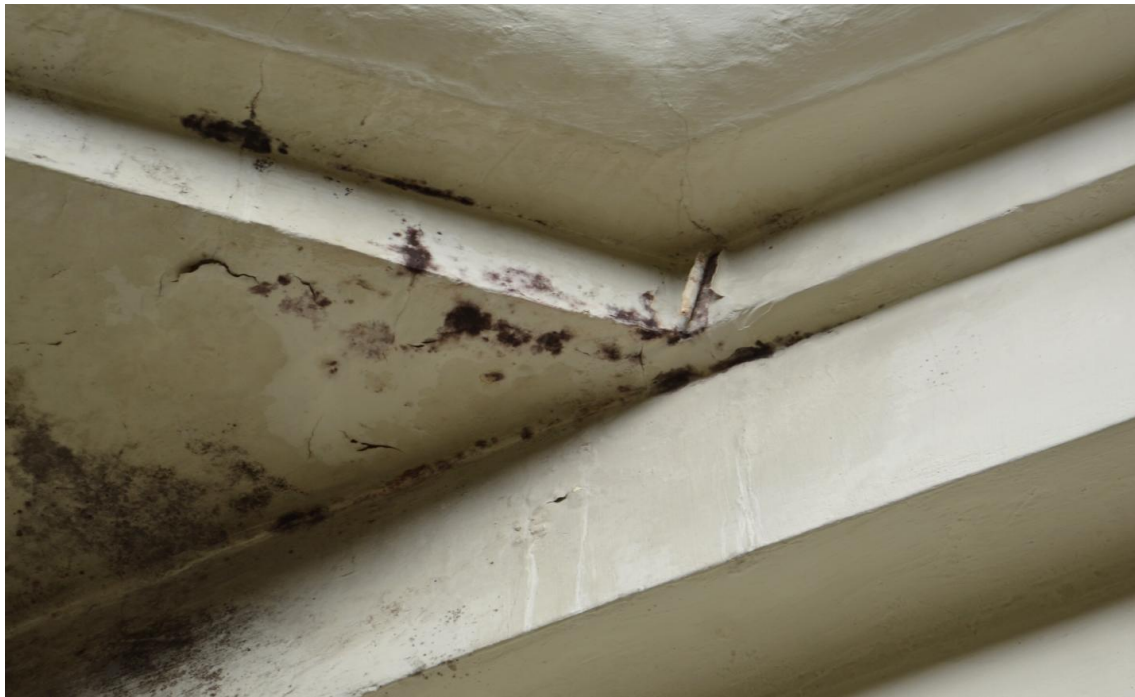
Foto. 15. Rozwój pleśni (zagrzybienia) na gzymsie; odspojenia farby i gładzi [1.3].

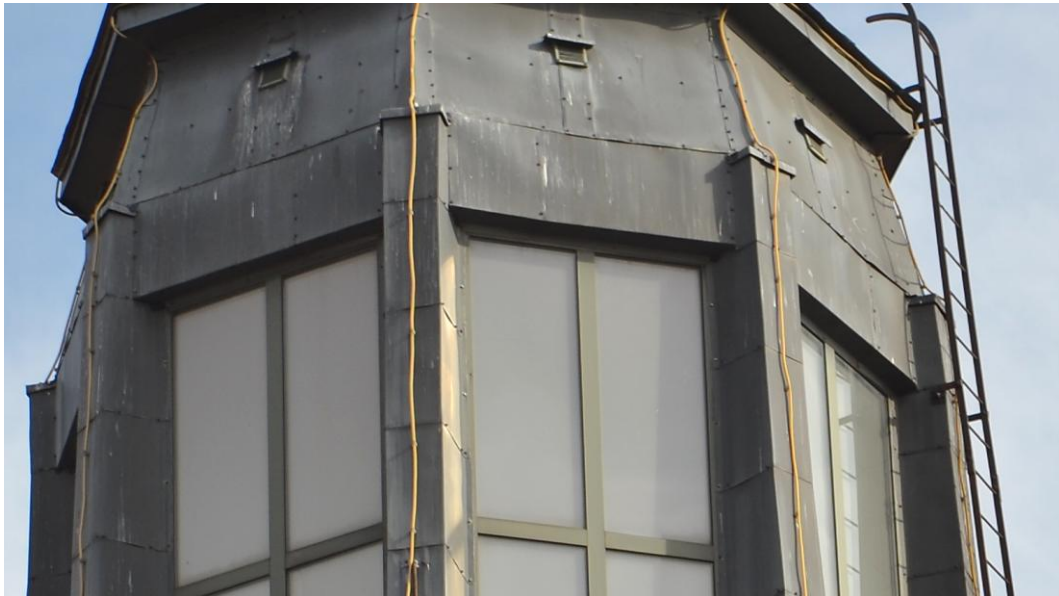
**Foto. 18. Odształcenia blachy; blacha mocowana mechanicznie do ram okiennych (!); korozja drabiny [1.3].**

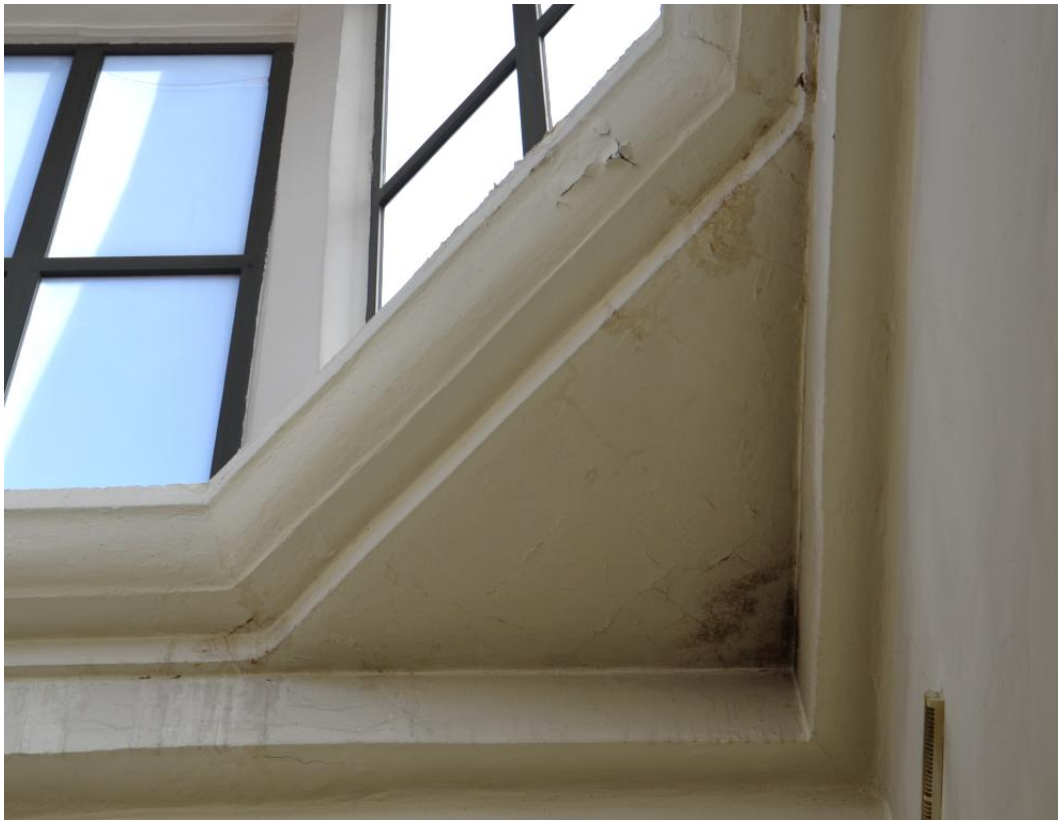
**Foto. 21. Zagrzybienie, zacieki, odspojenia farby na dolnej powierzchni gzymsu [1.3].**

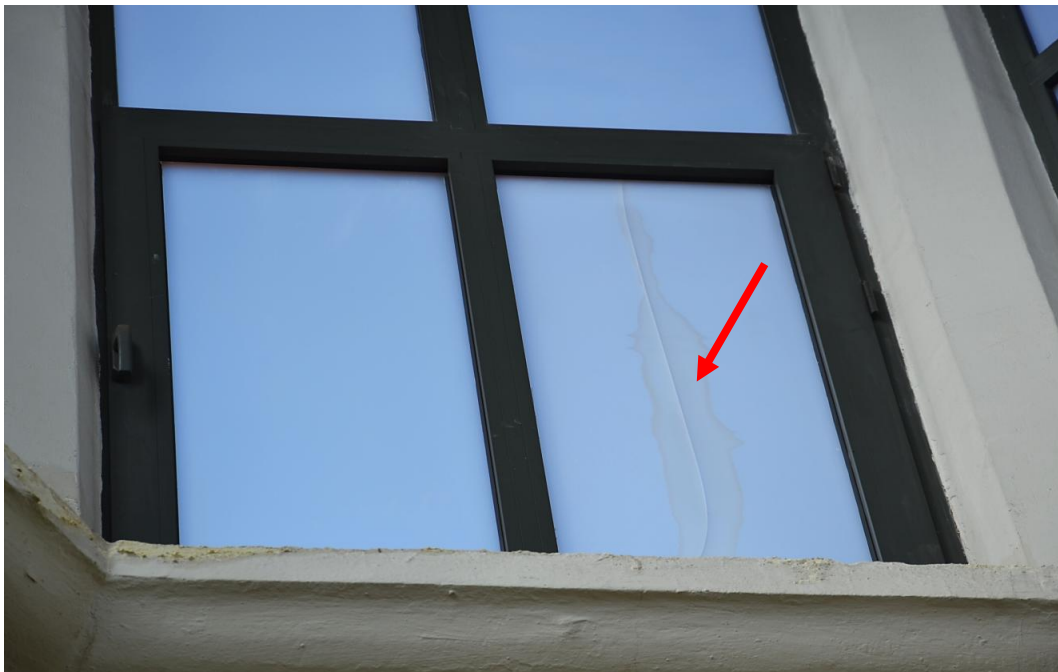
**Foto. 22. Pęknięta szyba w skrzydle okna otwieranego [1.3].**

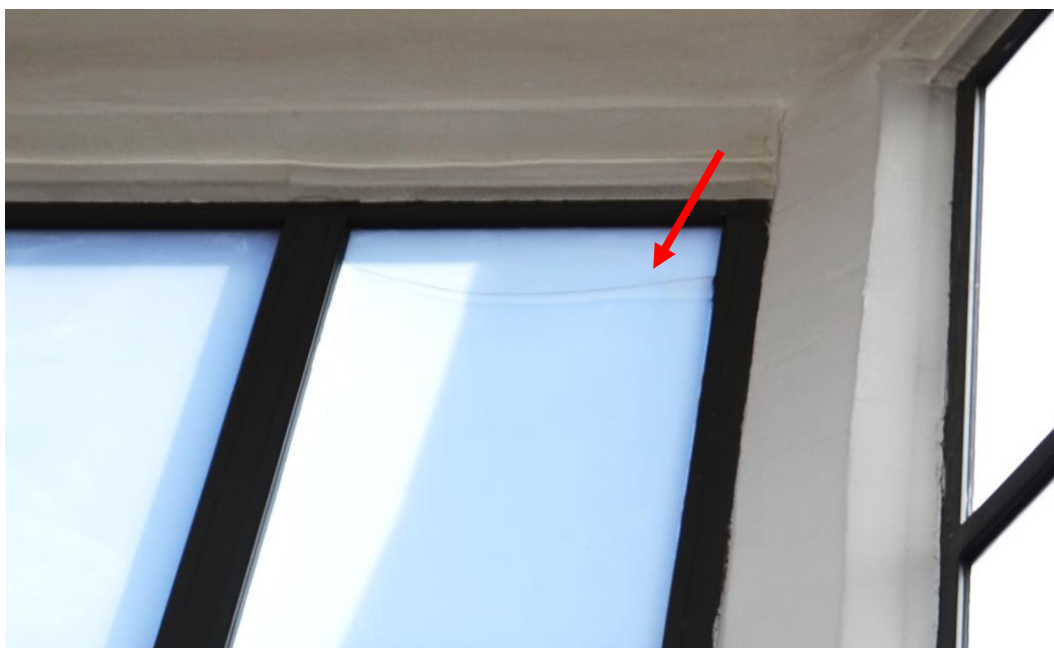
Foto. 23. Pęknięta szyba w górnej kwaterze jednego z okien [1.3].

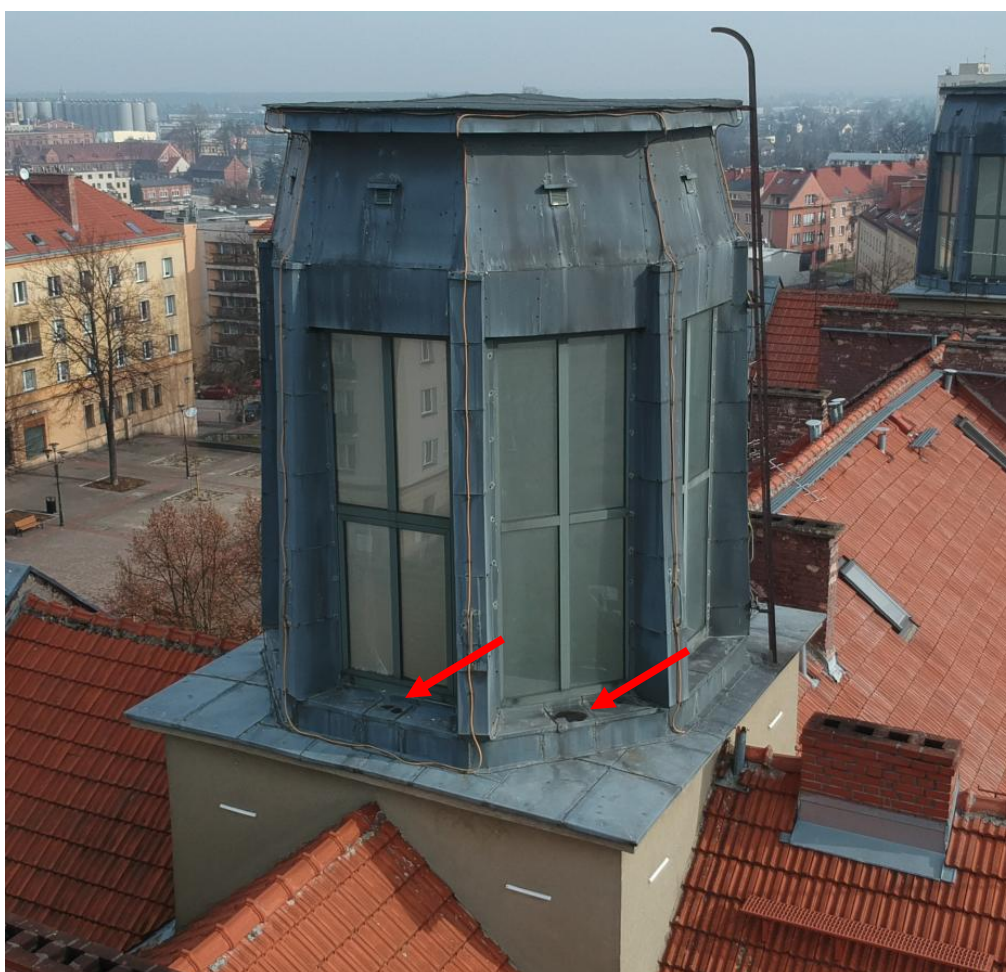
Foto. 24. Lokalne zastoiny wody na parapetach [1.3].

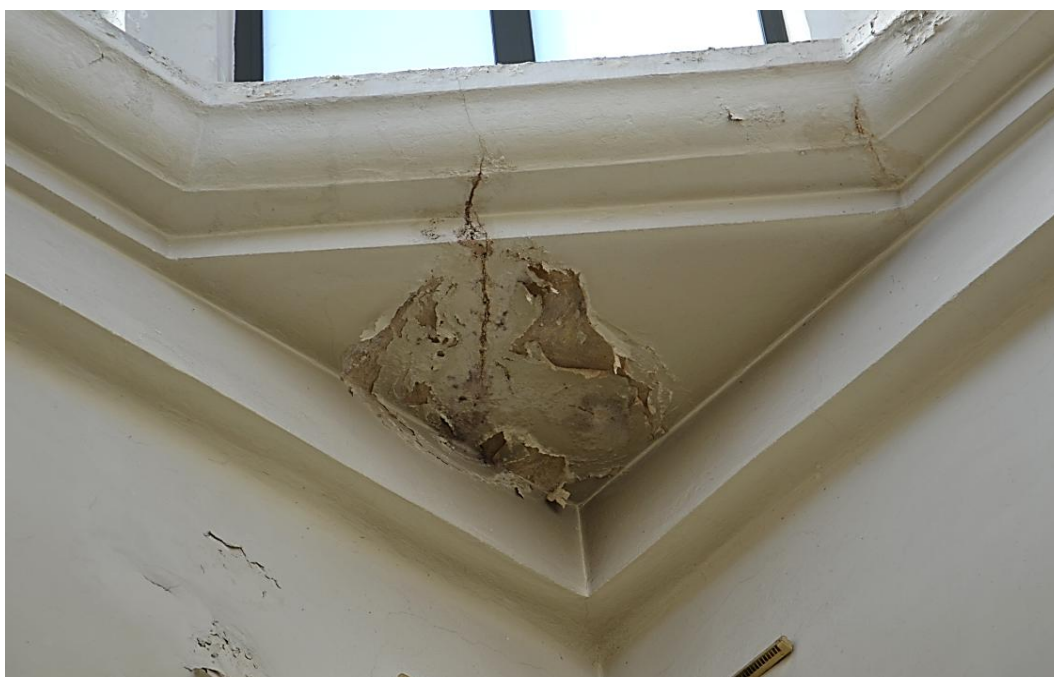
Foto. 27. Spękanie gipsu, zacieki, odspojenia farby/gładzi [1.3].

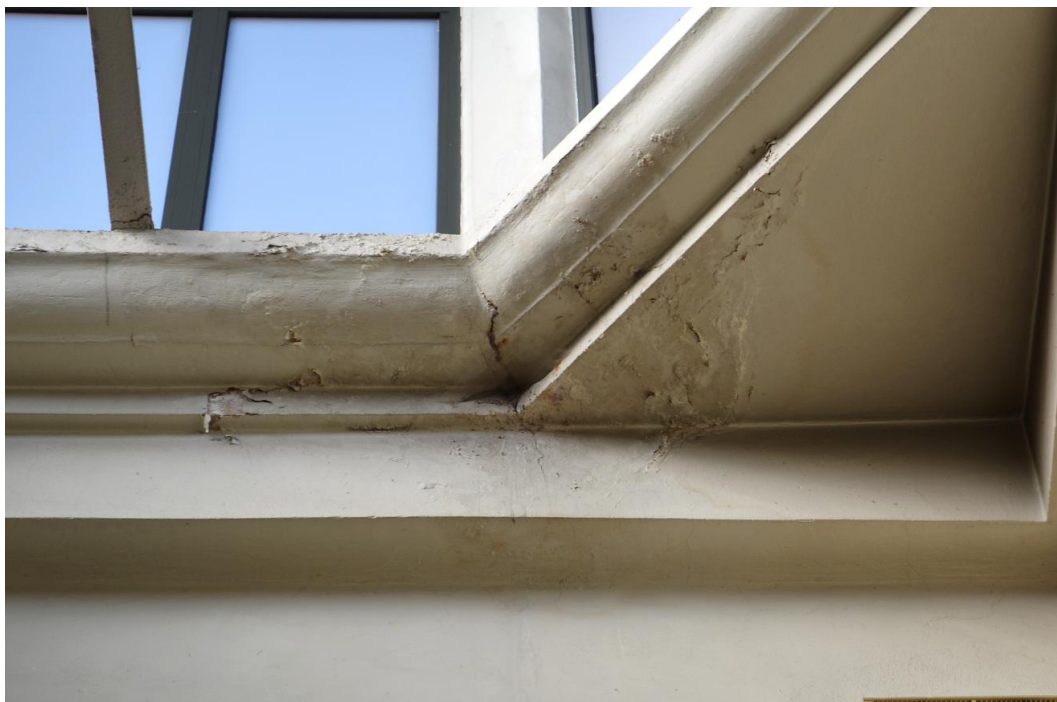
**Foto. 28. Spękanie gzymsu, zacieki, odspojenia farby/gładzi [1.3].**

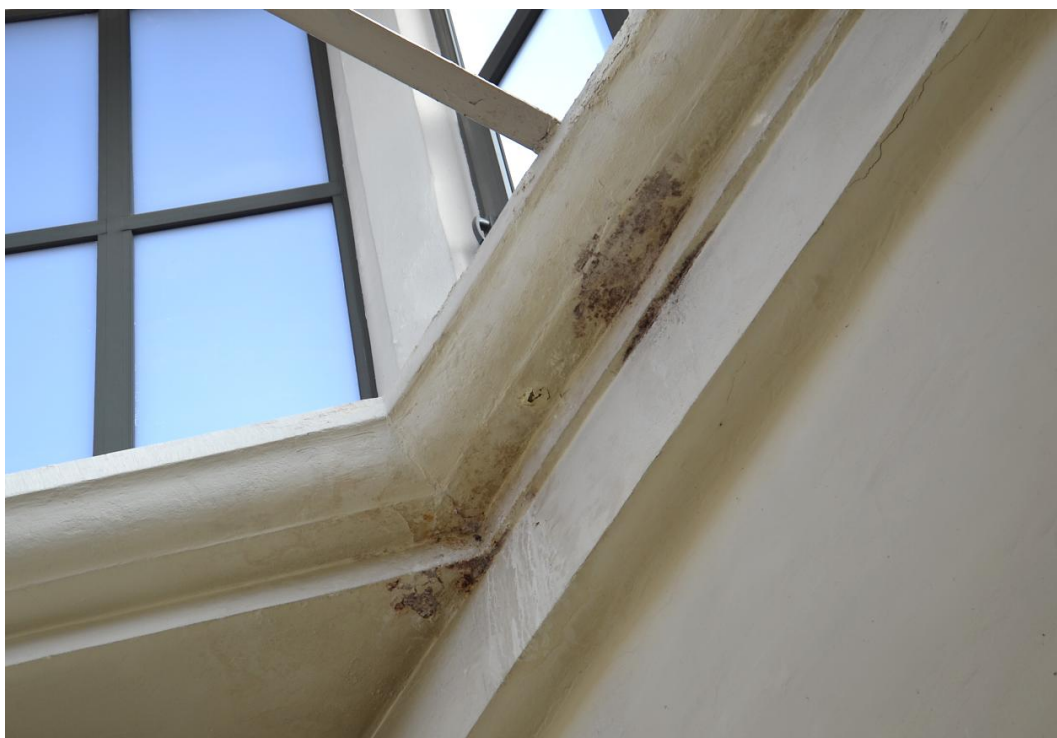
**Foto. 29. Zacieki, rozwój pleśni na spodzie gzymsu [1.3].**

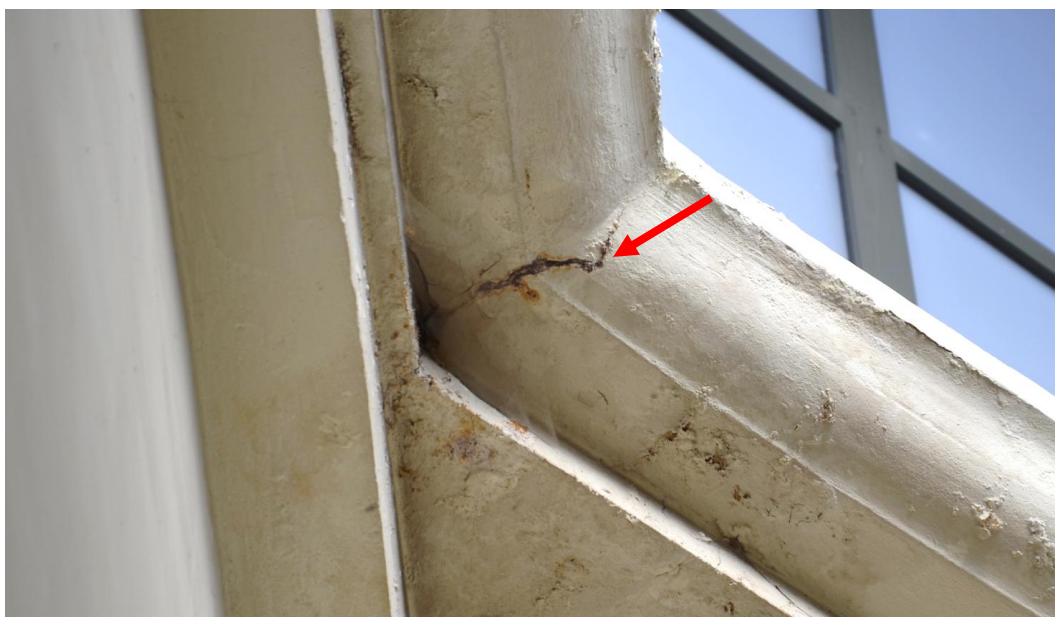
**Foto. 30. Nalot korozyjny w spękaniu gzymsu [1.3].**

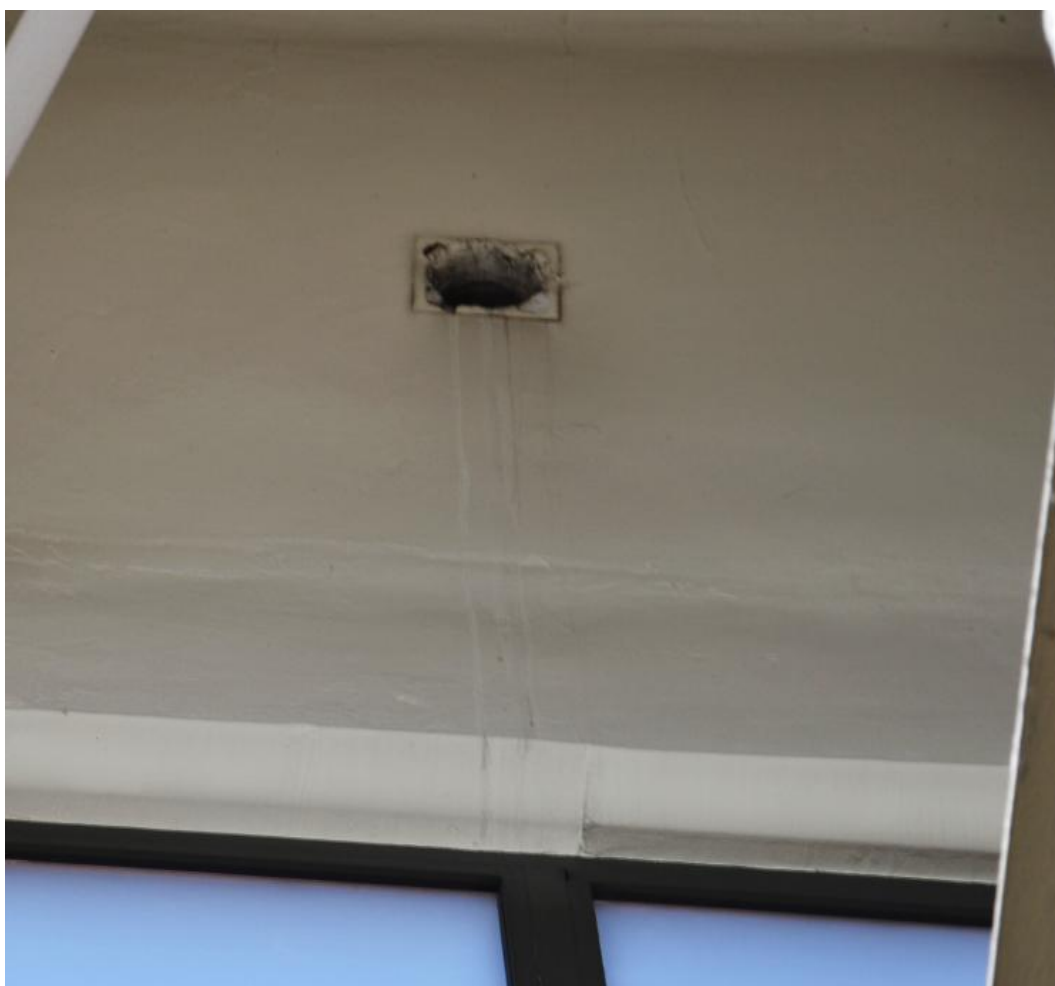
**Foto. 31. Zacieki pod otworem wentylacyjnym; brak kratki wentylacyjnej [1.3].**

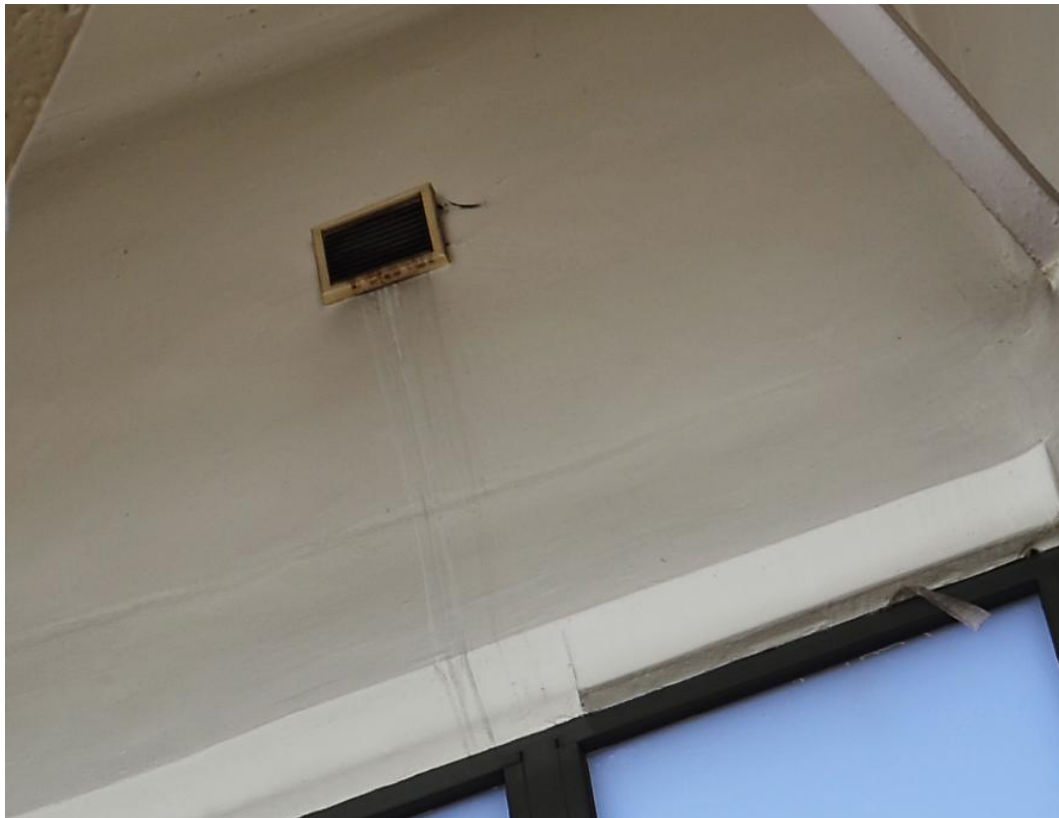
Foto. 32. Zacieki pod otworem wentylacyjnym [1.3].

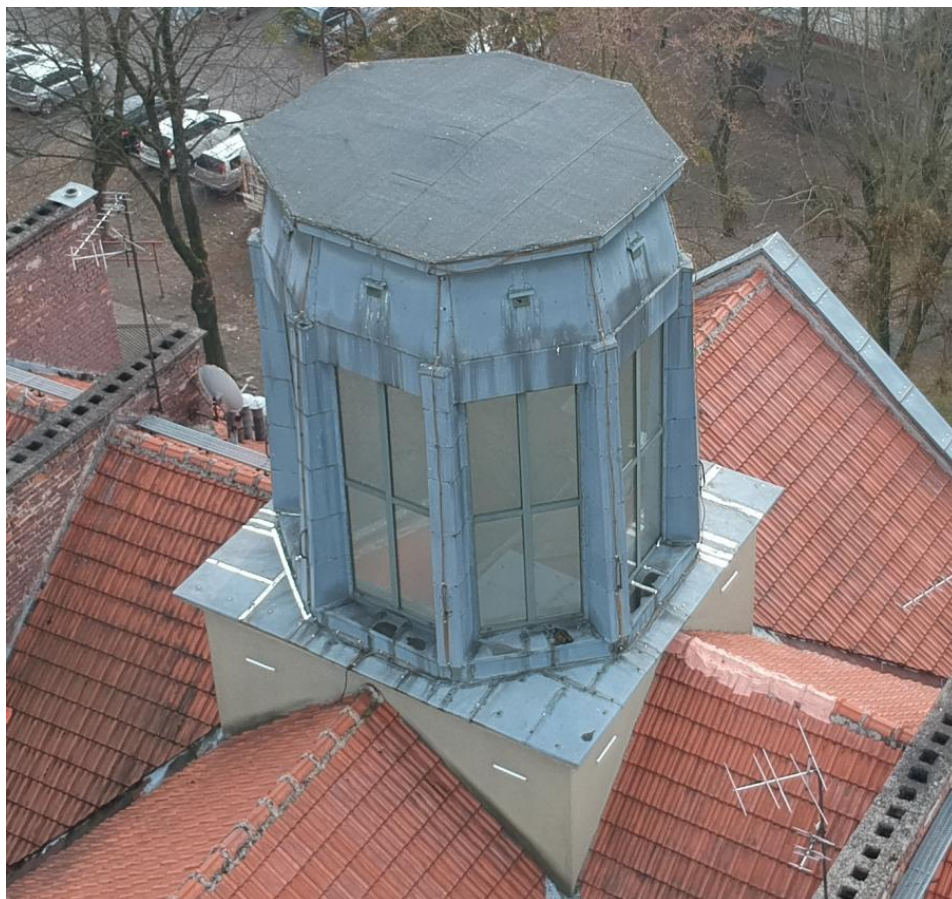
Foto. 33. Zastoiny wody na parapetach; uszczelniania styków przy użyciu taśm [1.3].

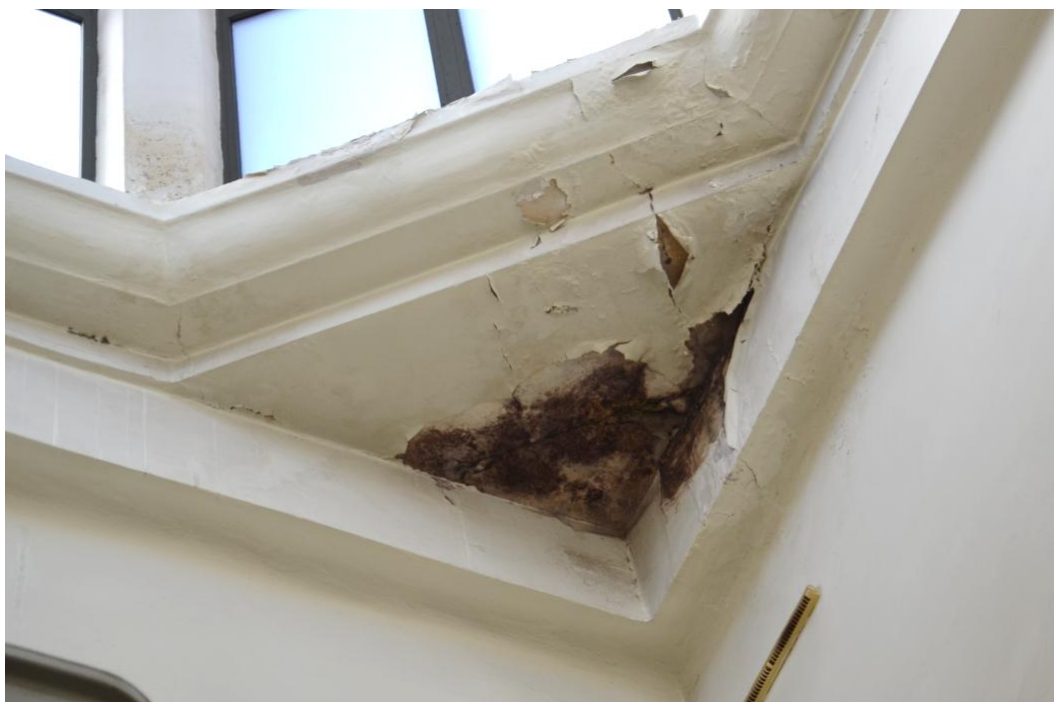
**Foto. 36. Rozwój pleśni na spodzie gzymsu; odspojenia tynku i farby [1.3].**

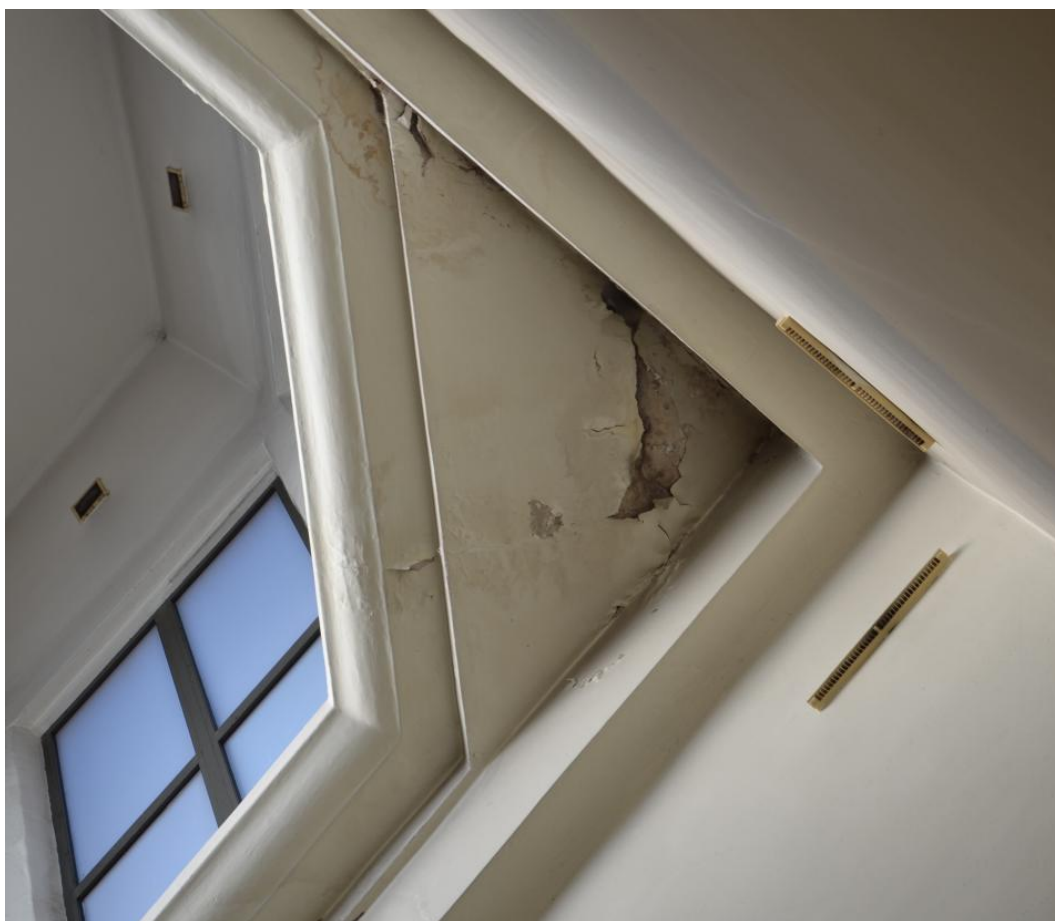
**Foto. 38. Zacieki, odspojenia tynku i farby [1.3].**

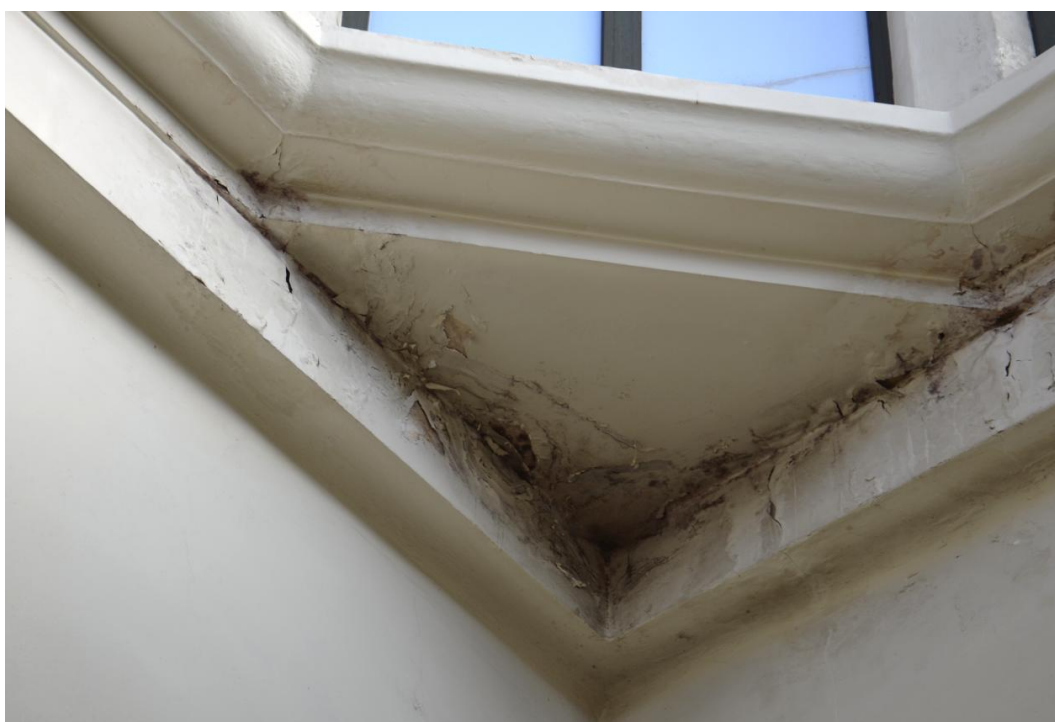
**Foto. 39. Zacieki, odspojenia tynku i farby [1.3].**

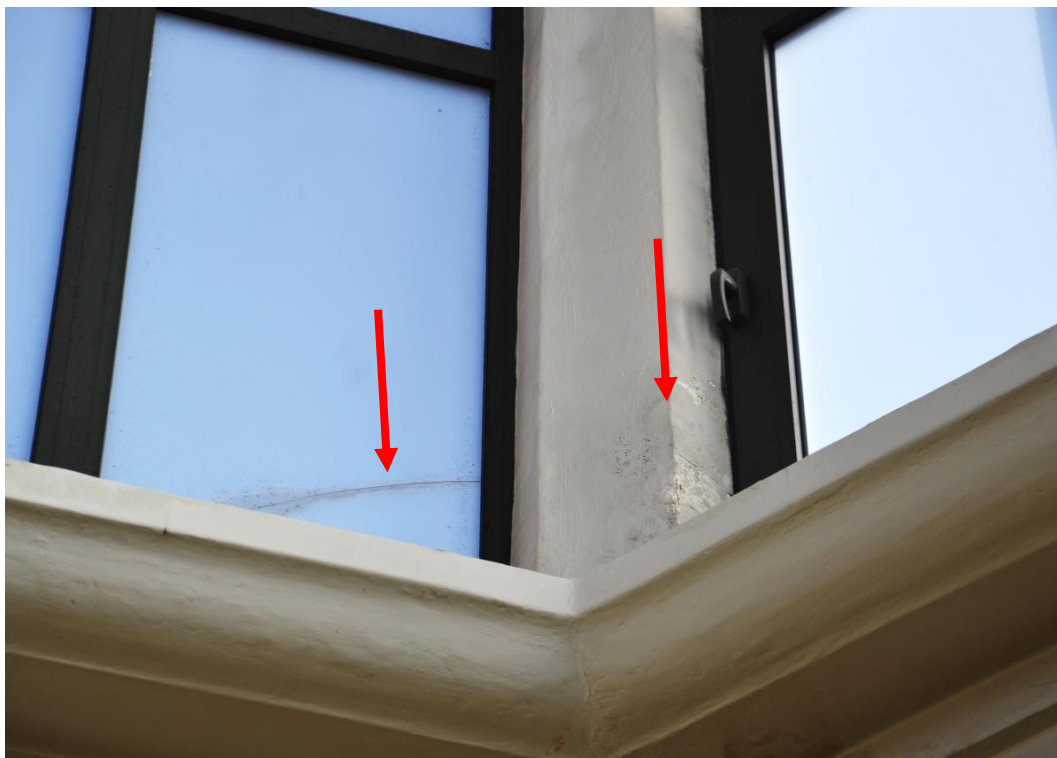
Foto. 40. Pęknięta szyba w jednym z okien; ślady zawilgocenia na filarku międzyokiennym [1.3].

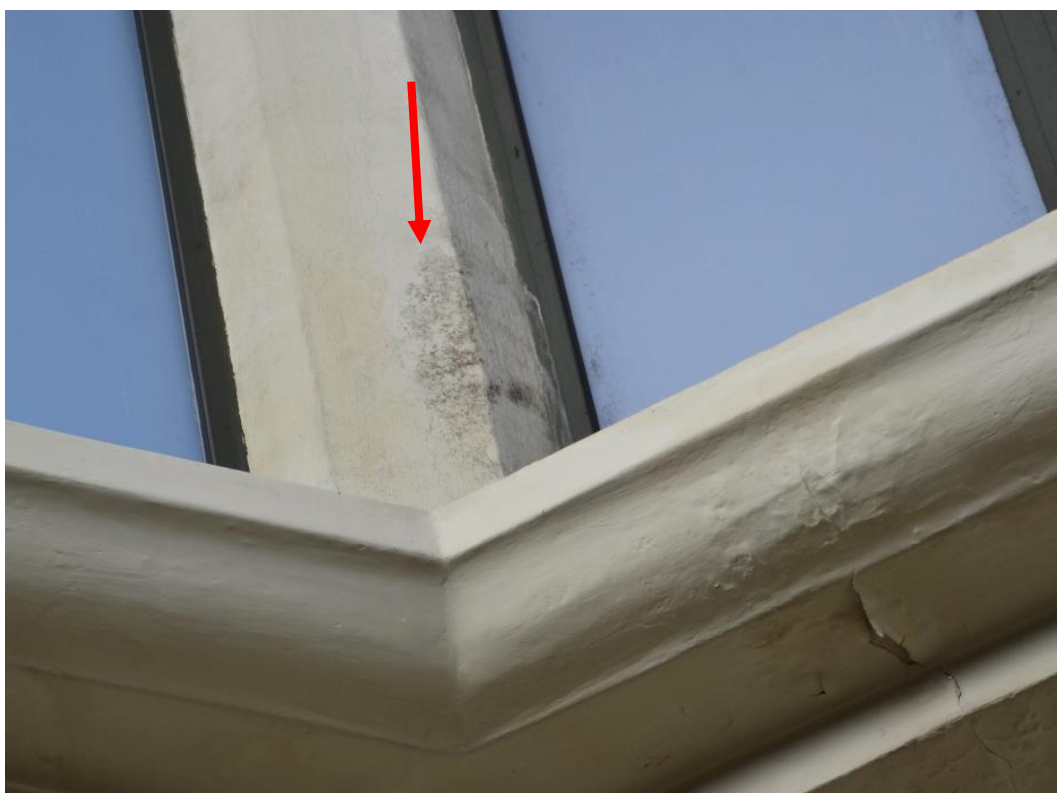
Foto. 41. Ślady zawilgocenia na filarku międzyokiennym [1.3].

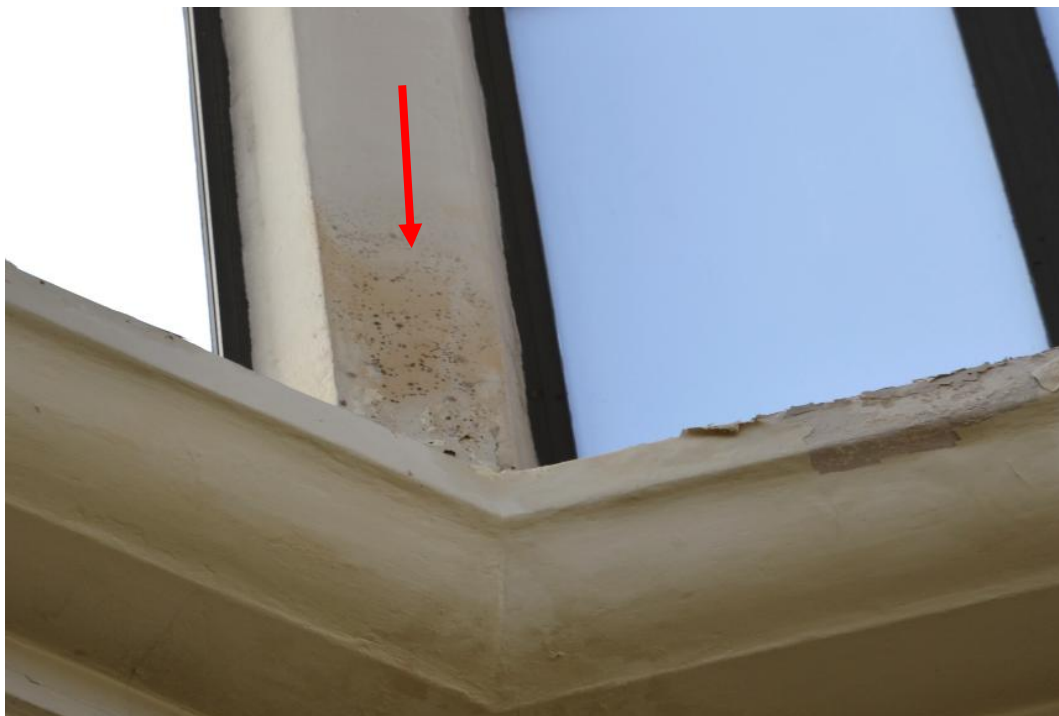
Foto. 42. Ślady zawilgocenia i zagrzybienia na filarku międzyokiennym [1.3].
