## EKSPERTYZA TECHNICZNA

ET 2143/IV/2025

### EKSPERTYZA TECHNICZNA DOTYCZĄCA STANU TECHNICZNEGO PIĘCIU WIEŻYCZEK W BUDYNKU MIESZKALNYM WIELORODZINNYM ZLOKALIZOWANYM PRZY UL. BOCHEŃSKIEGO 6-8, BATOREGO 15-27, BIBLIOTECZNEJ 19-23 W TYCHACH

Adres:	ul. Bocheńskiego 6-8, Batorego 15-27, Biblioteczna 19-23 43-100 Tychy	 
Województwo:	śląskie	
Jedn. ewiden.:	247701_1	
Obręb ewiden.:	0001	
Gmina:	Tychy	
Nr działki ew.:	2312/33	
Zlecniodawca:	Wspólnota Mieszkaniowa nr 4/II nieruchomości położonej w Tychach przy ul. Bocheńskiego 6-8, Batorego 15-27, Bibliotecznej 19-23	
Zarządca:	Miejski Zarząd Budynków Mieszkalnych w Tychach ul. Filaretów 31 43-100 Tychy	
Zespół autorski:		Podpis:
<b>dr hab. inż. Paweł Krause, prof. PŚ</b>  Rzecznik Budowlany w specjalności konstrukcyjno-budowlanej obejmującej projektowanie bez ograniczeń, dec. nr RZE/X/0057/14  Uprawnienia budowlane do projektowania i kierowania robotami budowlanymi bez ograniczeń w specjalności konstrukcyjno-budowlanej nr ewid. SLK/1270/PWOK/06		
<b>mgr inż. Michał Bitner</b>  Uprawnienia budowlane do projektowania i kierowania robotami budowlanymi bez ograniczeń w specjalności konstrukcyjno-budowlanej nr ewid. SLK/1380/PWBKb/24

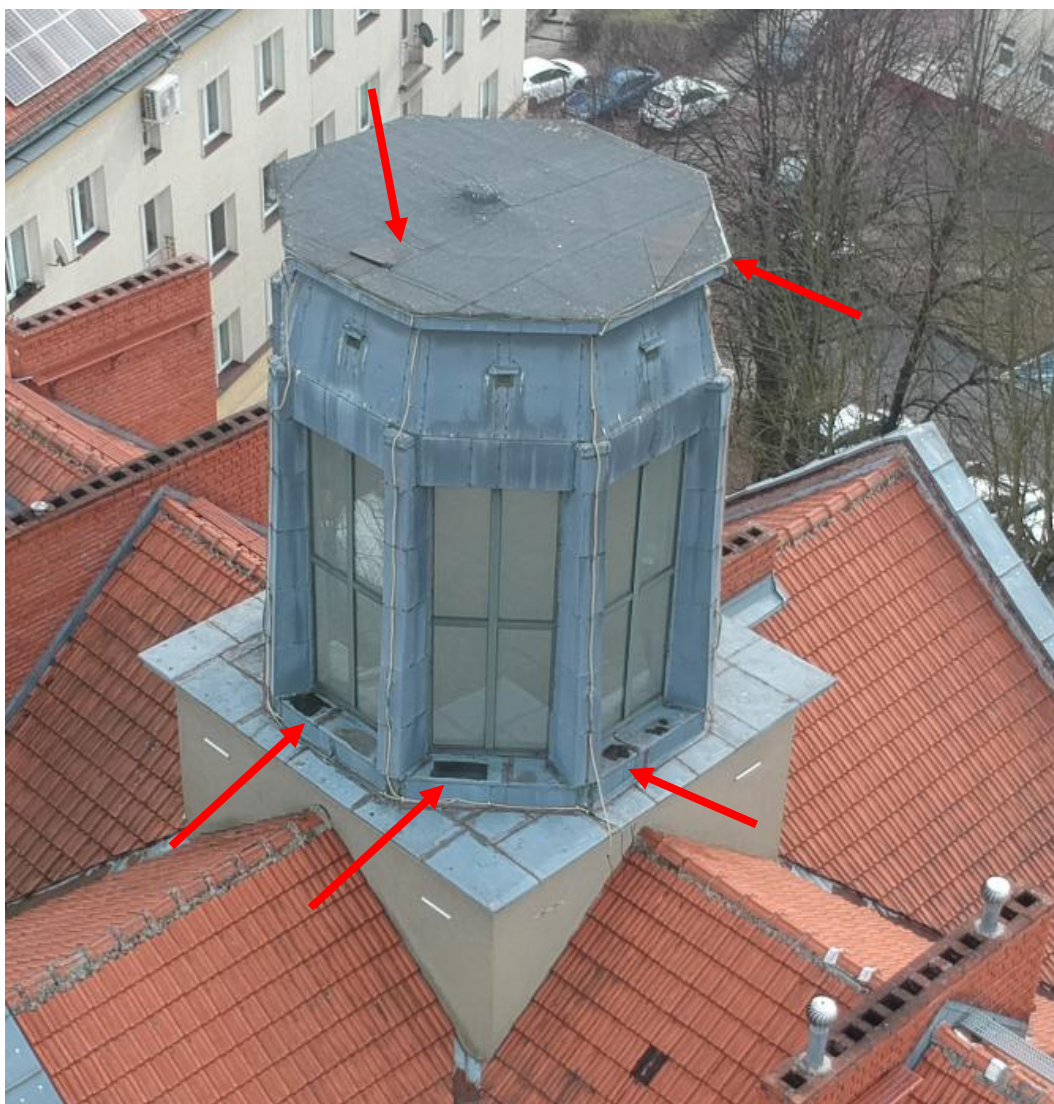
Foto. 44. Zerwane fragmenty papy; zastoiny wody na parapetach [1.3].

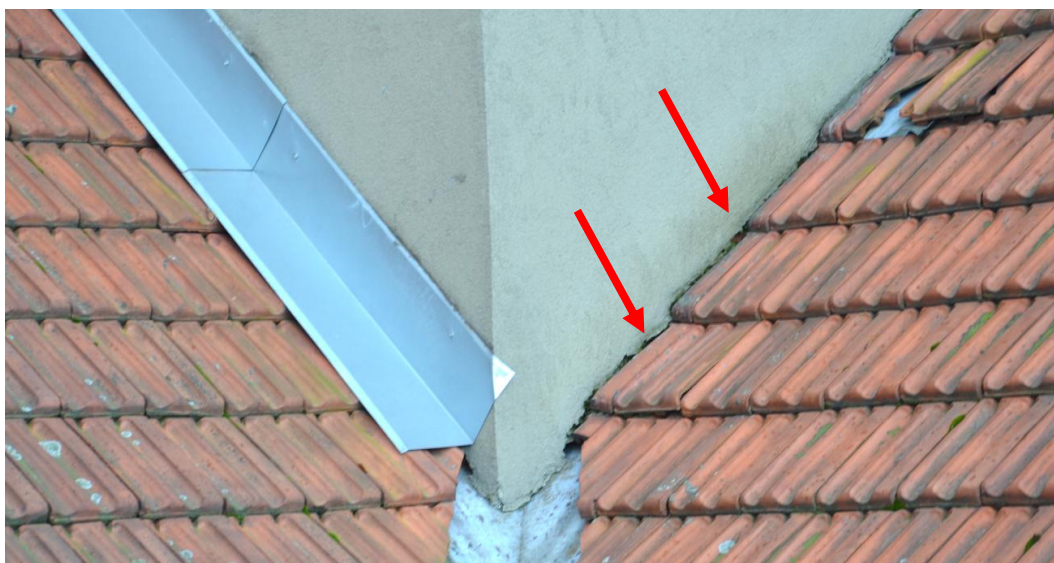
Foto. 45. Brak obróbki blacharskiej; odsłonięta dolna krawędź ocieplenia, uszkodzenie dachówki ceramicznej [1.3].

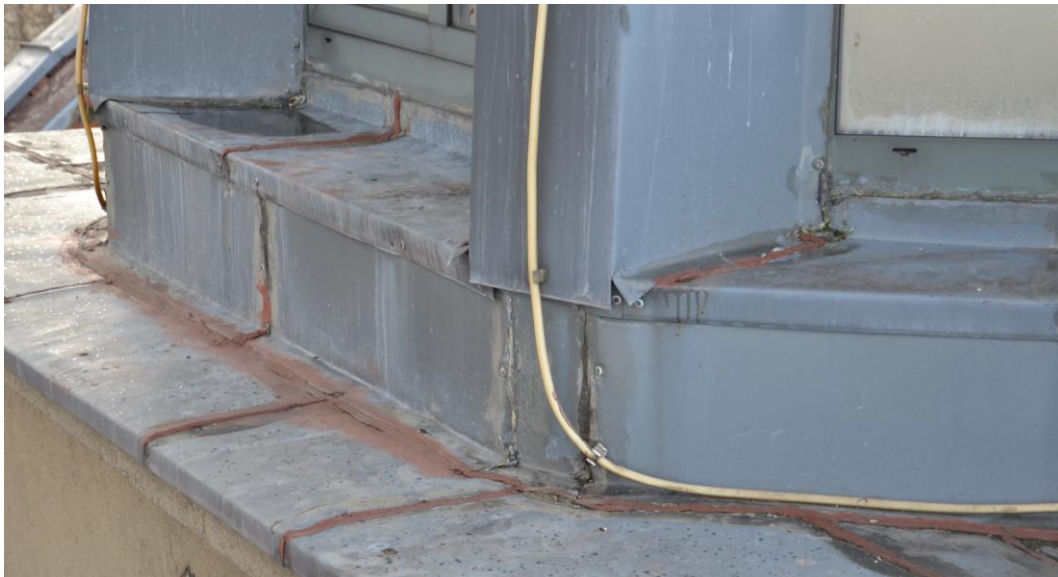
**Foto. 46. Liczne uszczelnienia styków przy użyciu różnych materiałów, przeciwnie padki i zastoiny wody na obróbkach blacharskich [1.3].**

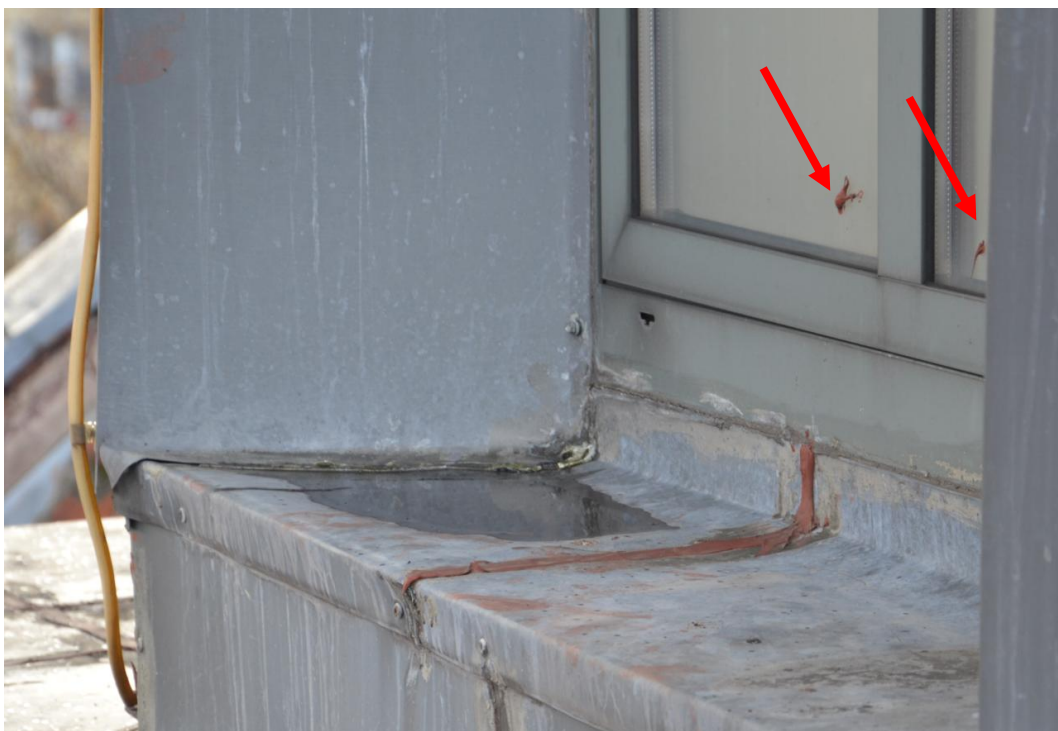
**Foto. 47. Woda stojąca w niecce na parapecie; resztki uszczelnacza na szybach [1.3].**

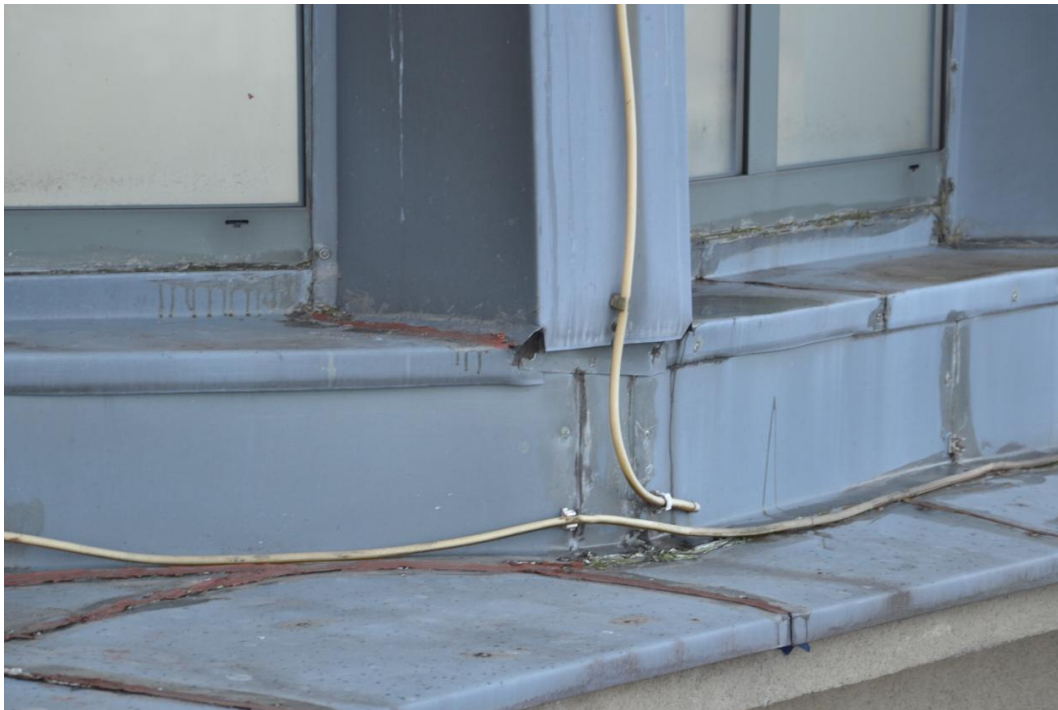
Foto. 48. Liczne uszczelniani styków z użyciem różnych materiałów, nieszczelności obróbek blacharskich [1.3].

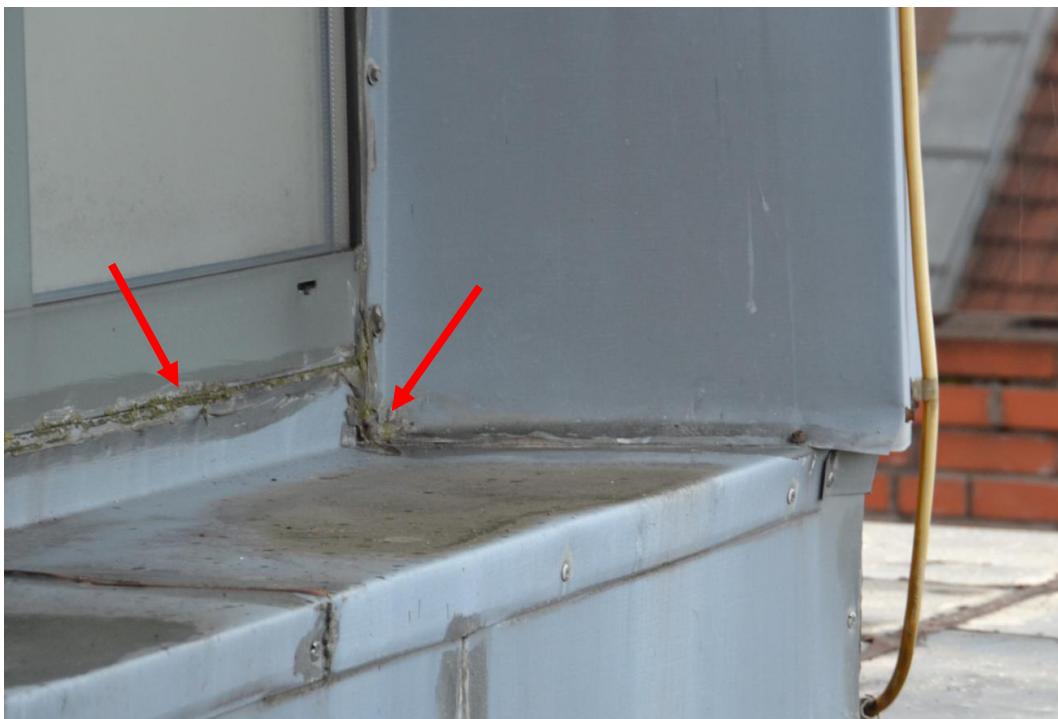
Foto. 49. Rozwój glonów na powierzchni wykonanych uszczelnień [1.3].

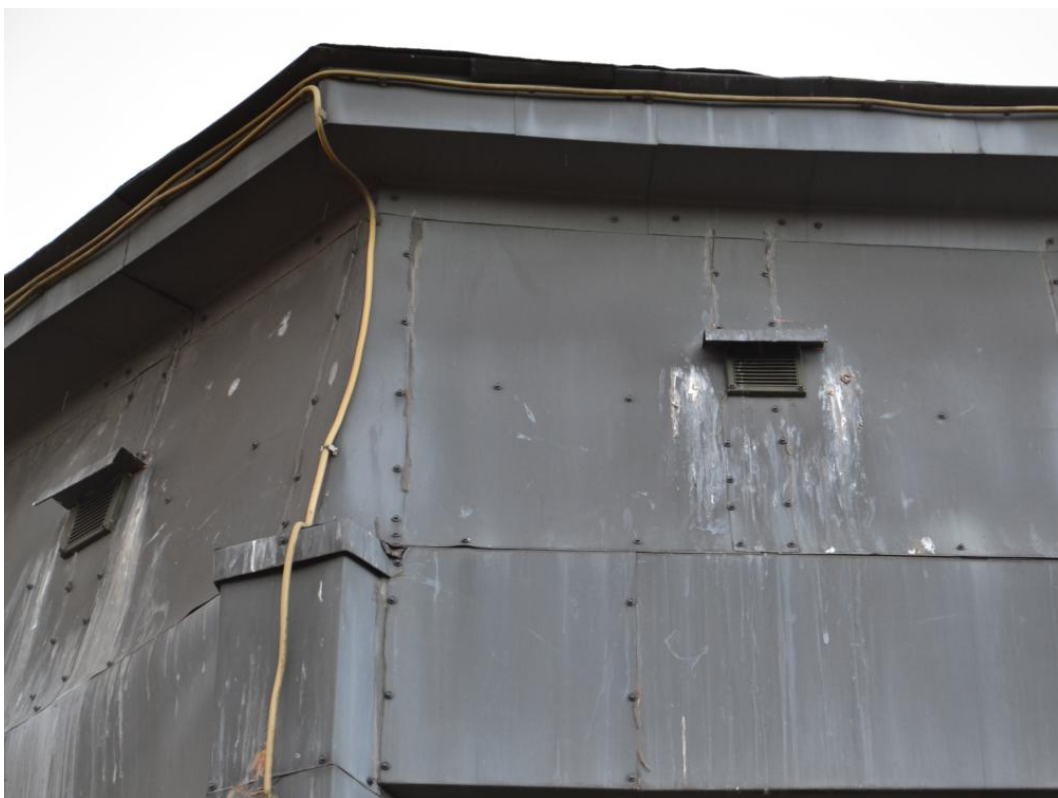
**Foto. 51. Zabrudzenia nieczystościami ptasimi odchodami przy kratkach wentylacyjnych [1.3].**

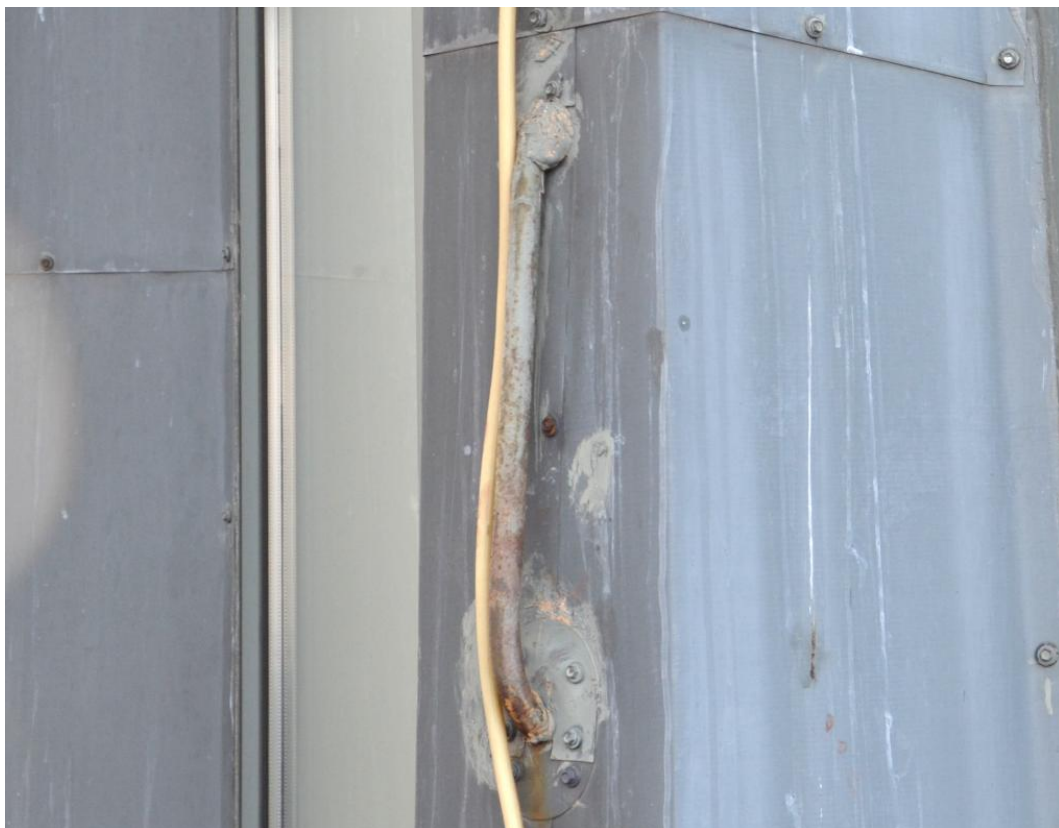
**Foto. 52. Naloty korozyjne na uchwycie asekuracyjnym [1.3].**

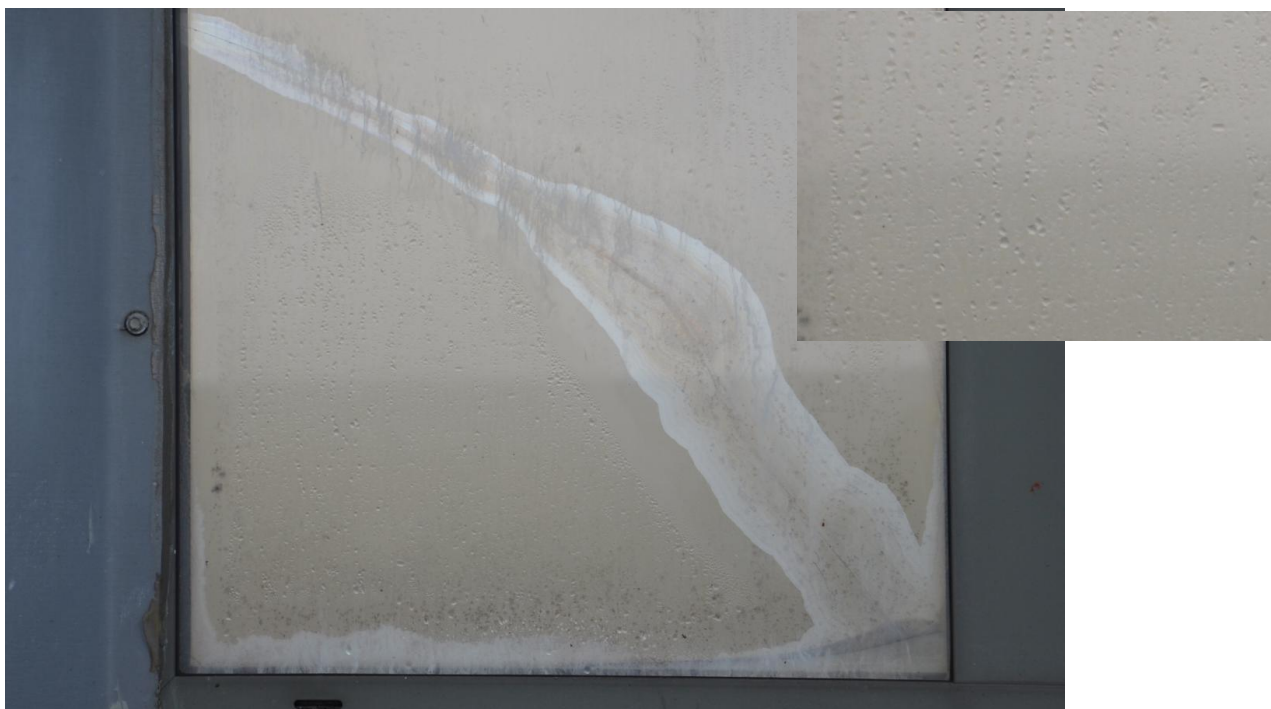
**Foto. 53. Pęknięta szyba; widoczne skropliny we wkładzie szybowym [1.3].**

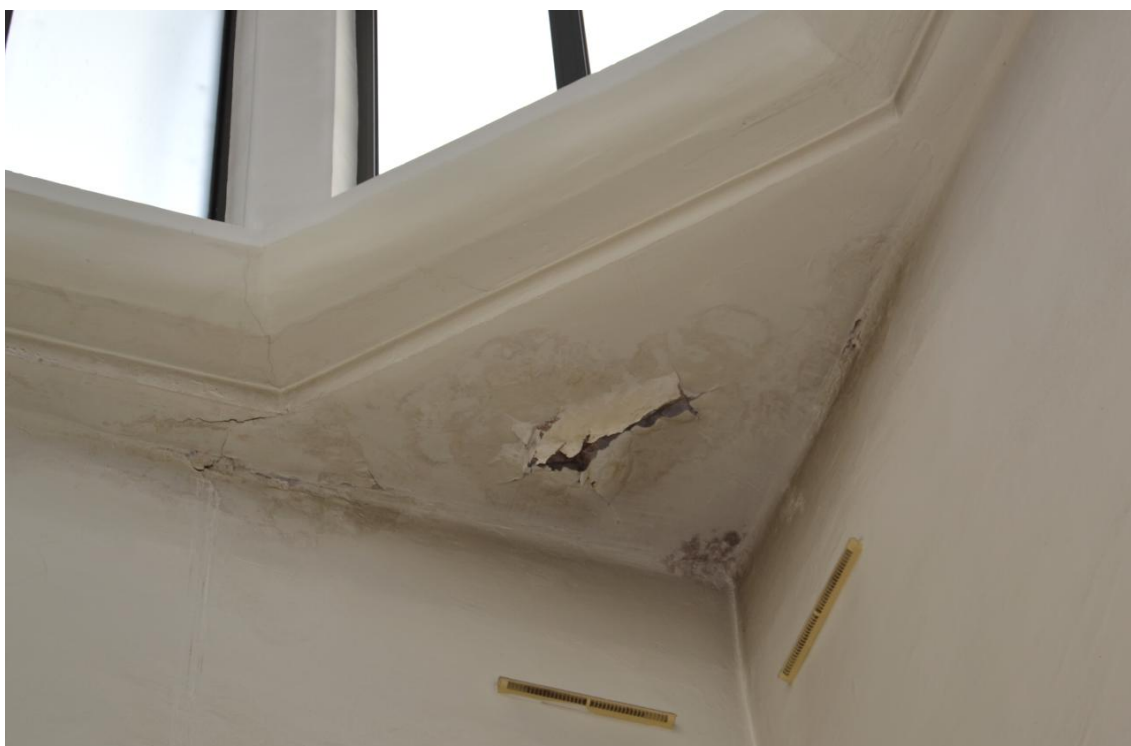
Foto. 55. Zacieki, odspojenia tynku, zarysowania na gzymsie [1.3].

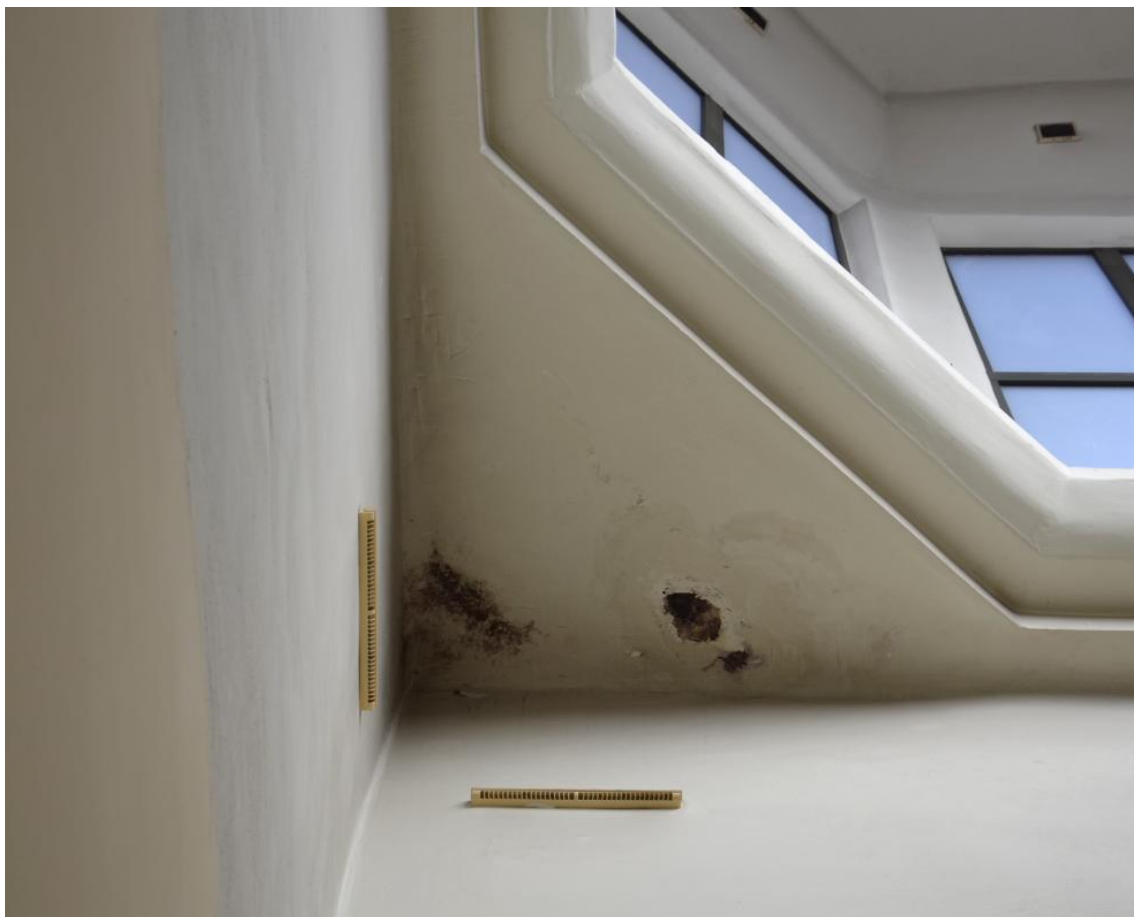
**Foto. 56. Rozwój zagrzybienia, zacieki na gzymsie [1.3].**

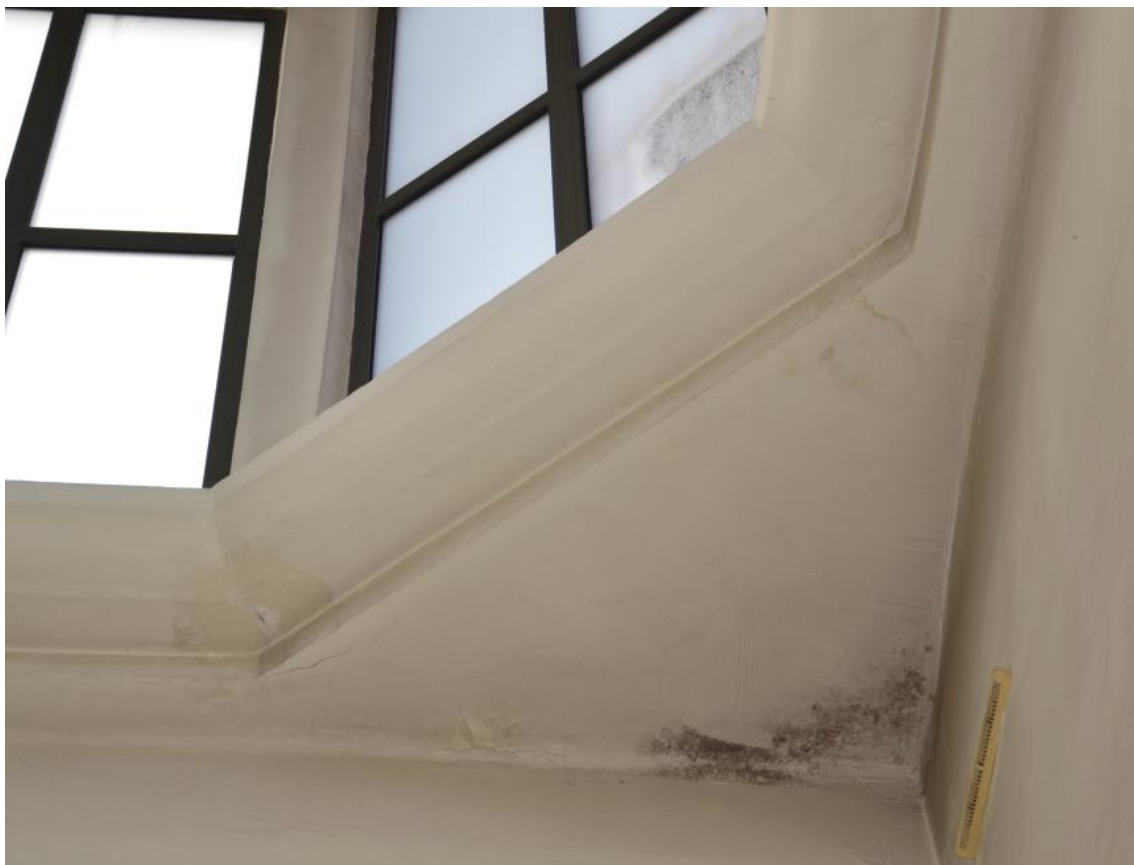
**Foto. 57. Rozwój zagrzybienia, zacieki na gzymsie [1.3].**

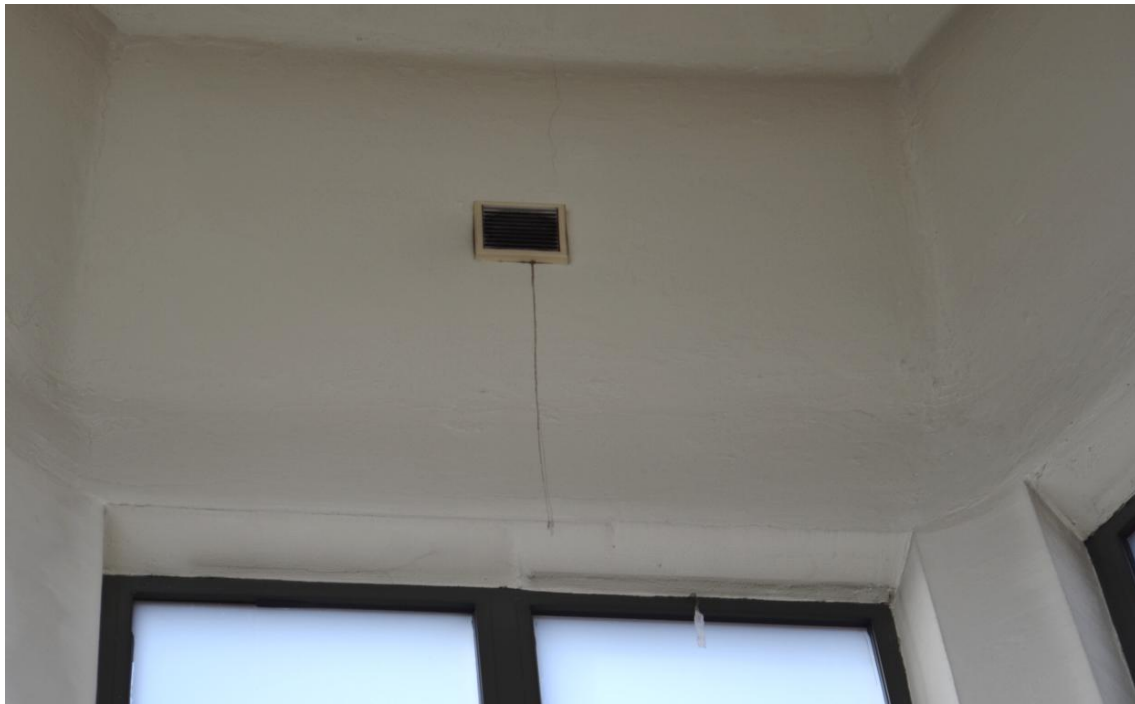
Foto. 58. Zaciek w miejscu kratki wentylacyjnej [1.3].

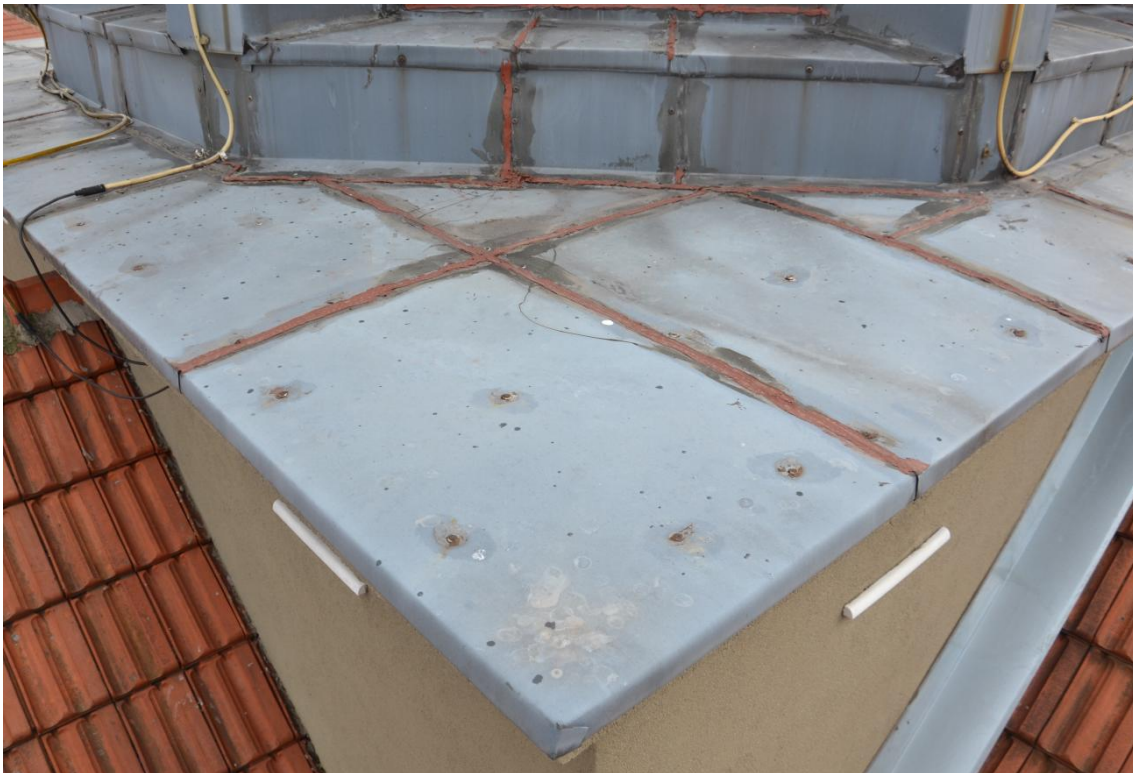
**Foto. 60. Liczne uszczelnienia uszczelniaczem dekarskim; korozja łączników mechanicznych [1.3].**

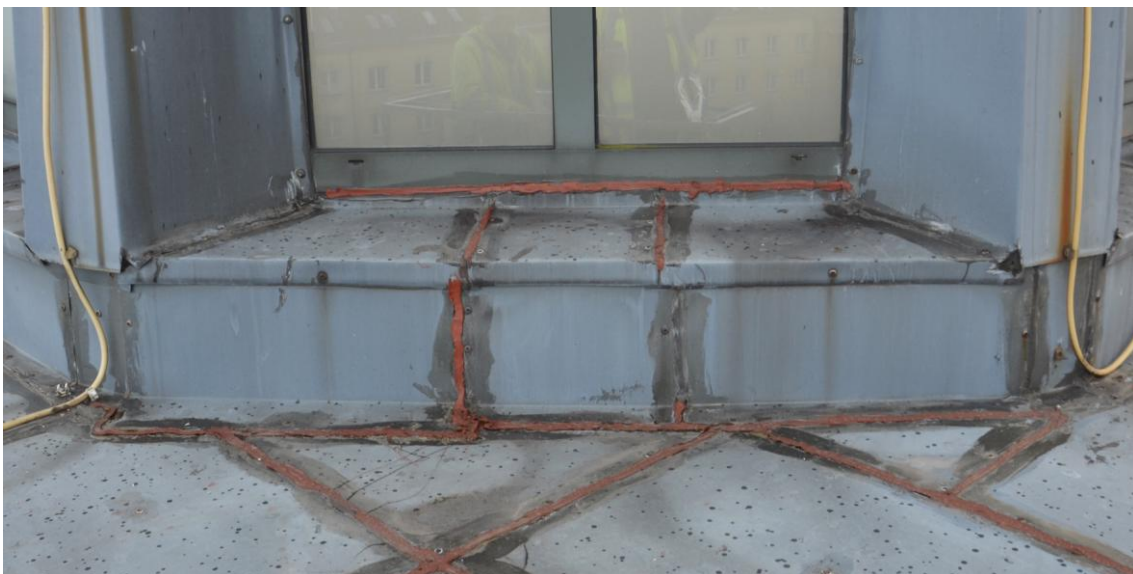
**Foto. 61. Liczne uszczelnienia uszczelniaczem dekarskim, silikonem itp. na gzymsie wieżyczki oraz w obrębie parapetu [1.3].**

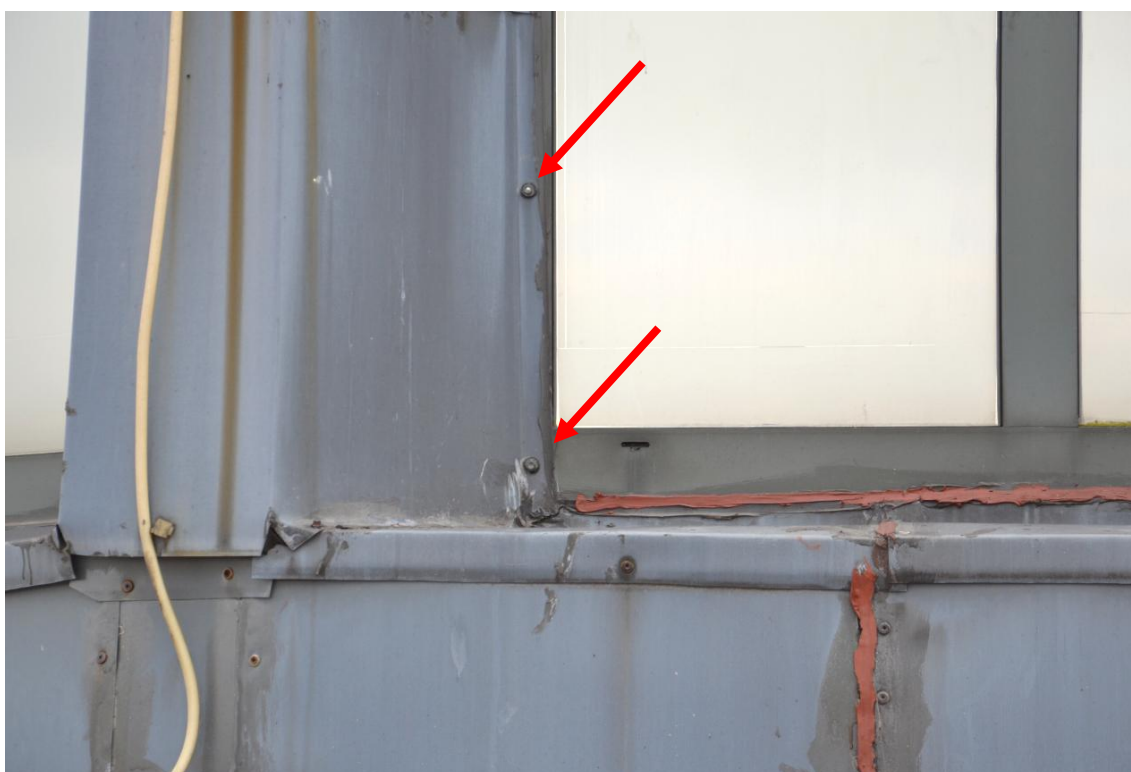
**Foto. 63. Łączniki mechaniczne przykręcone do ramy okiennej [1.3].**

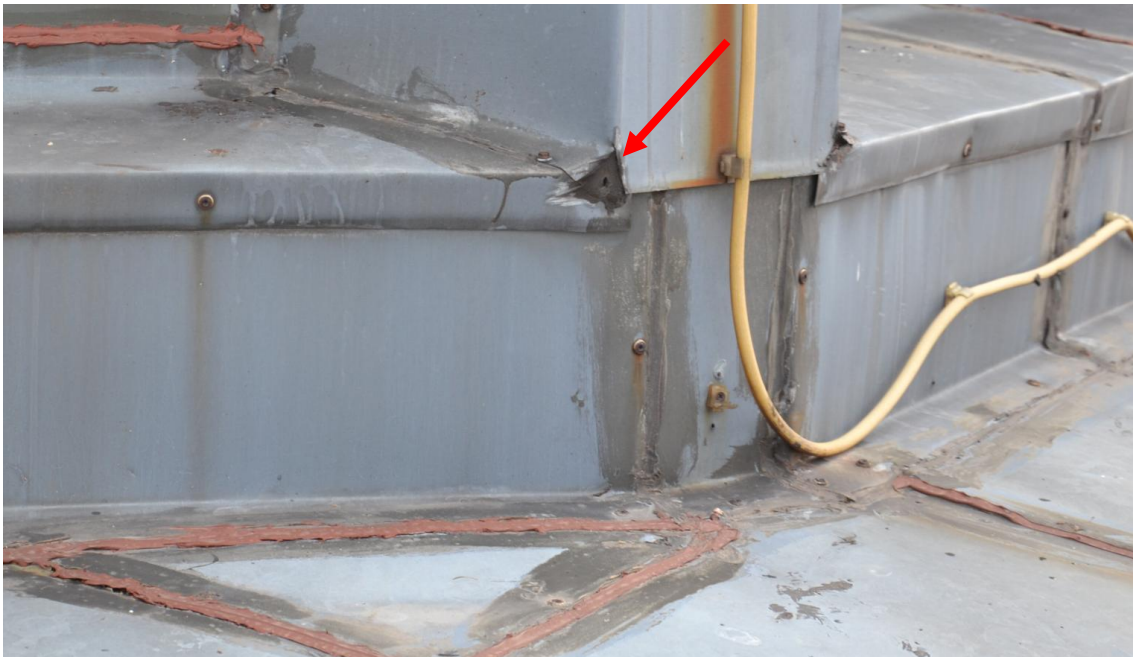
**Foto. 64. Perforacja wykonanego uszczelniania z uwagi na zbyt dużą powierzchnię wypełnianej szczeliny [1.3].**

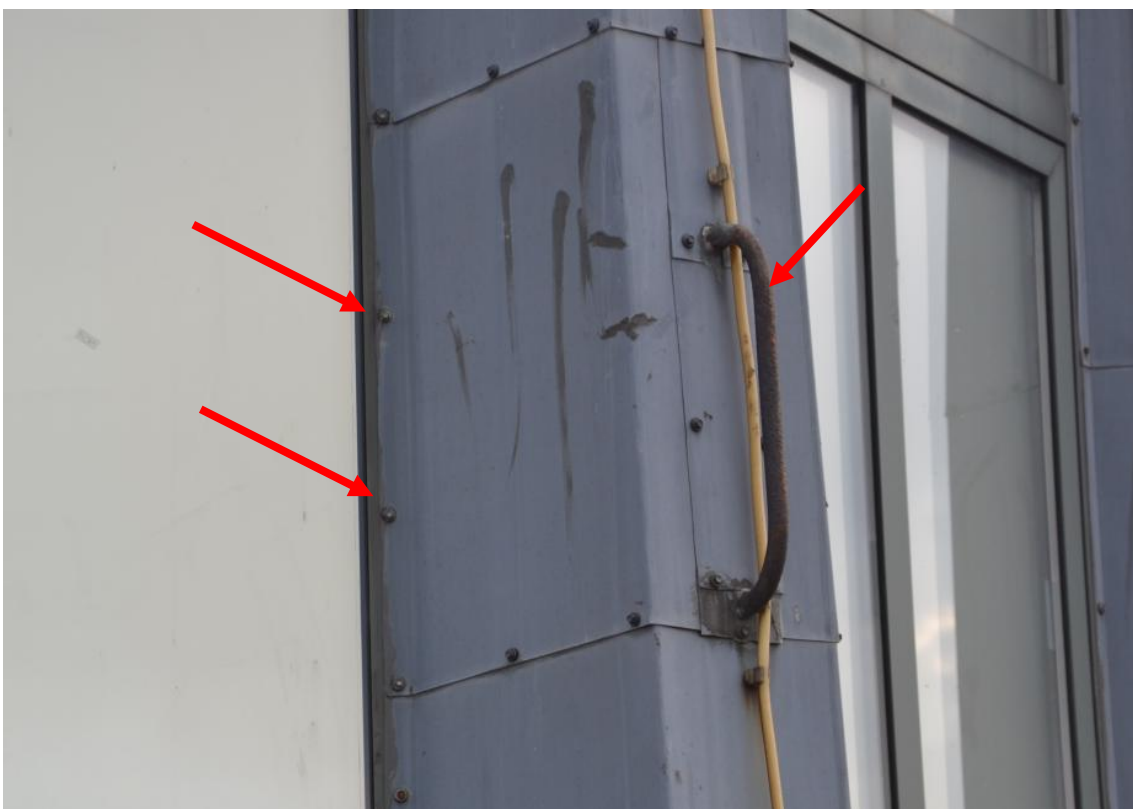
**Foto. 65. Korozja ucha asekuracyjnego; łączniki mechaniczne przykręcone do ramy okiennej [1.3].**

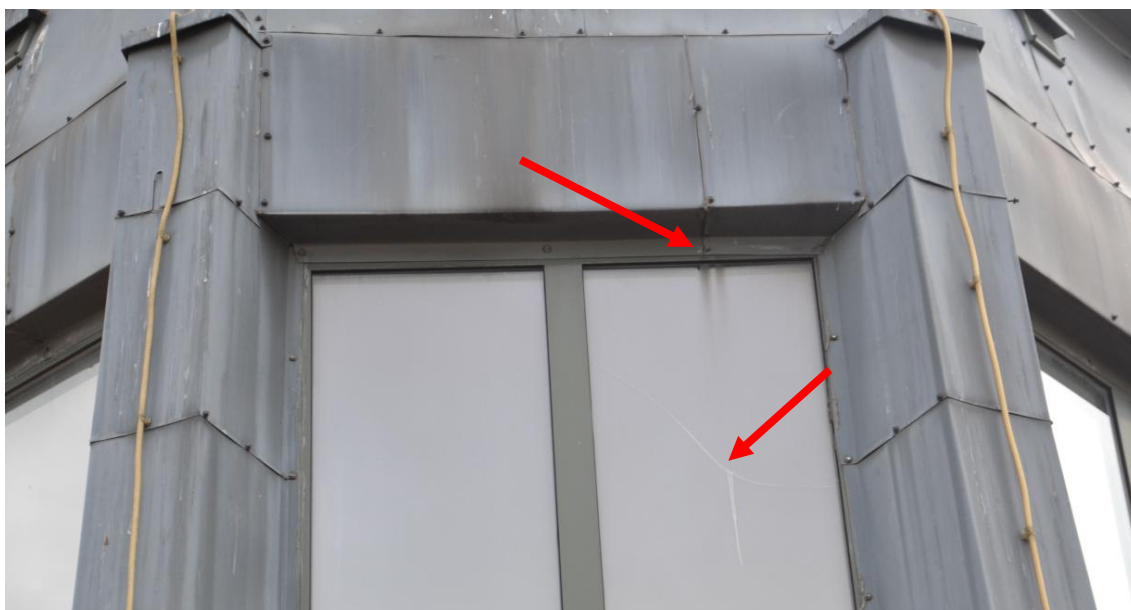
**Foto. 66. Zacieki w miejscu przebicia ramy okiennej przez łącznik mechaniczny; prawdopodobnie pęknięta szyba [1.3].**

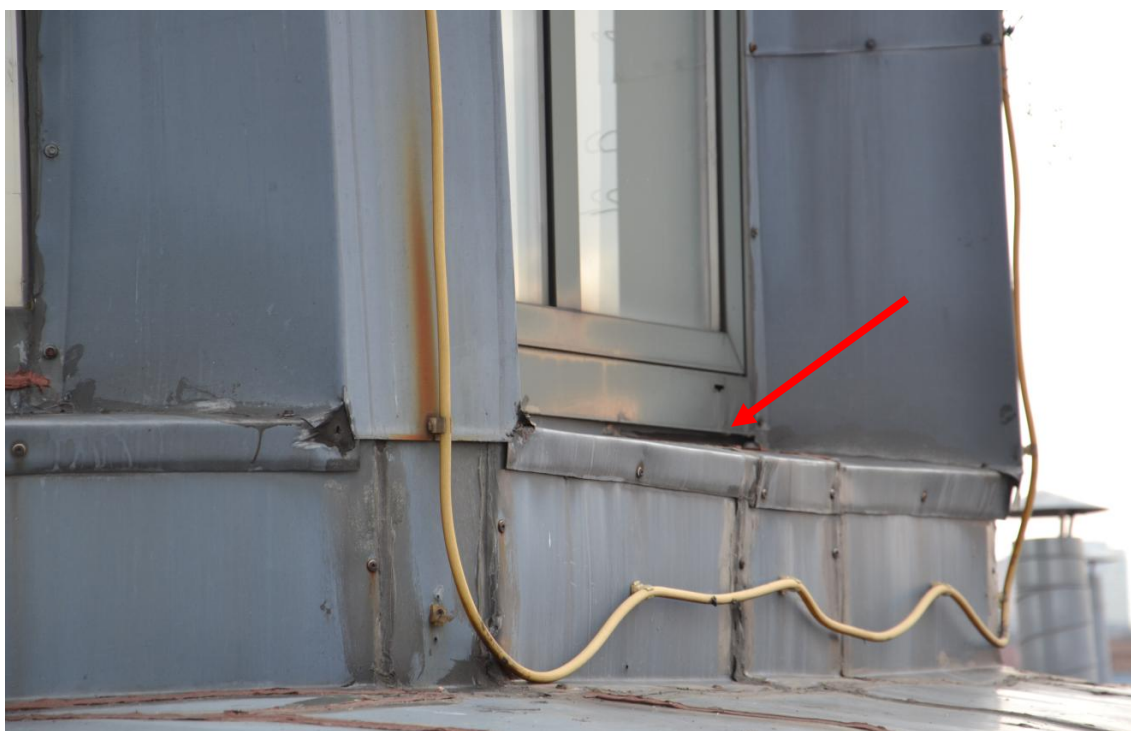
**Foto. 67. Szczelina pod ramą okienną [1.3].**

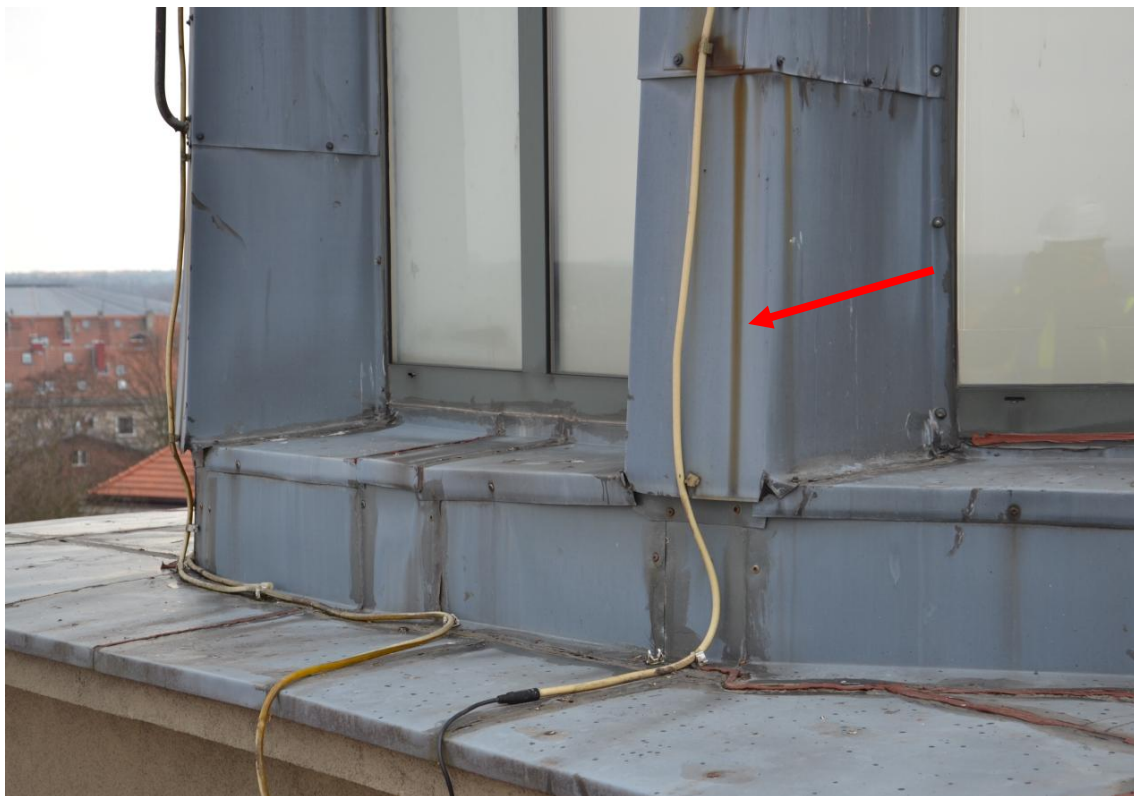
**Foto. 68. Zacieki korozyjne na powierzchni blachy [1.3].**

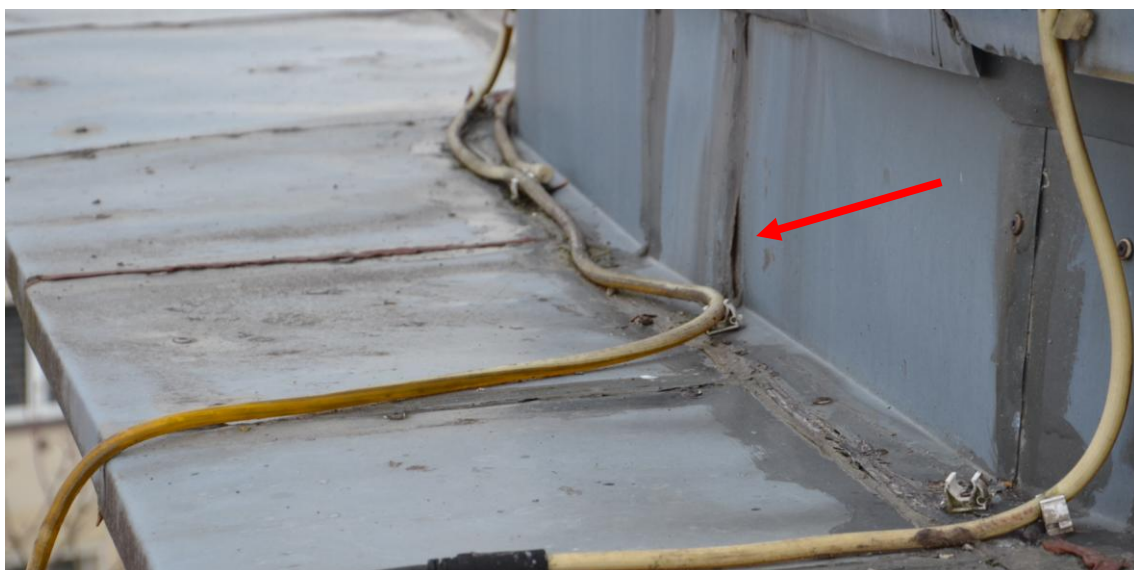
**Foto. 69. Nieszczelności na stykach blachy [1.3].**

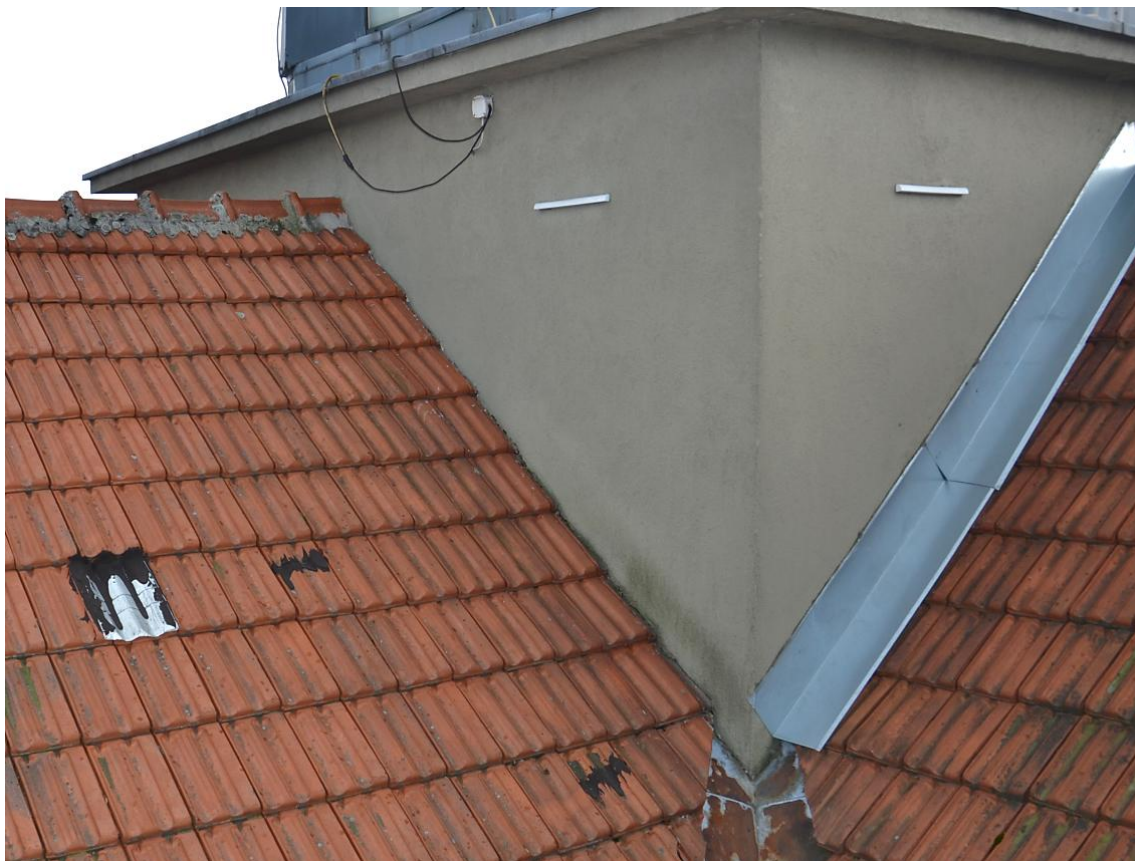
**Foto. 70. Brak wyprowadzonej obróbki blacharskiej; rozwój glonów na ocieplonej części ściany wieżyczki, uszkodzenia dachówki ceramicznej [1.3].**

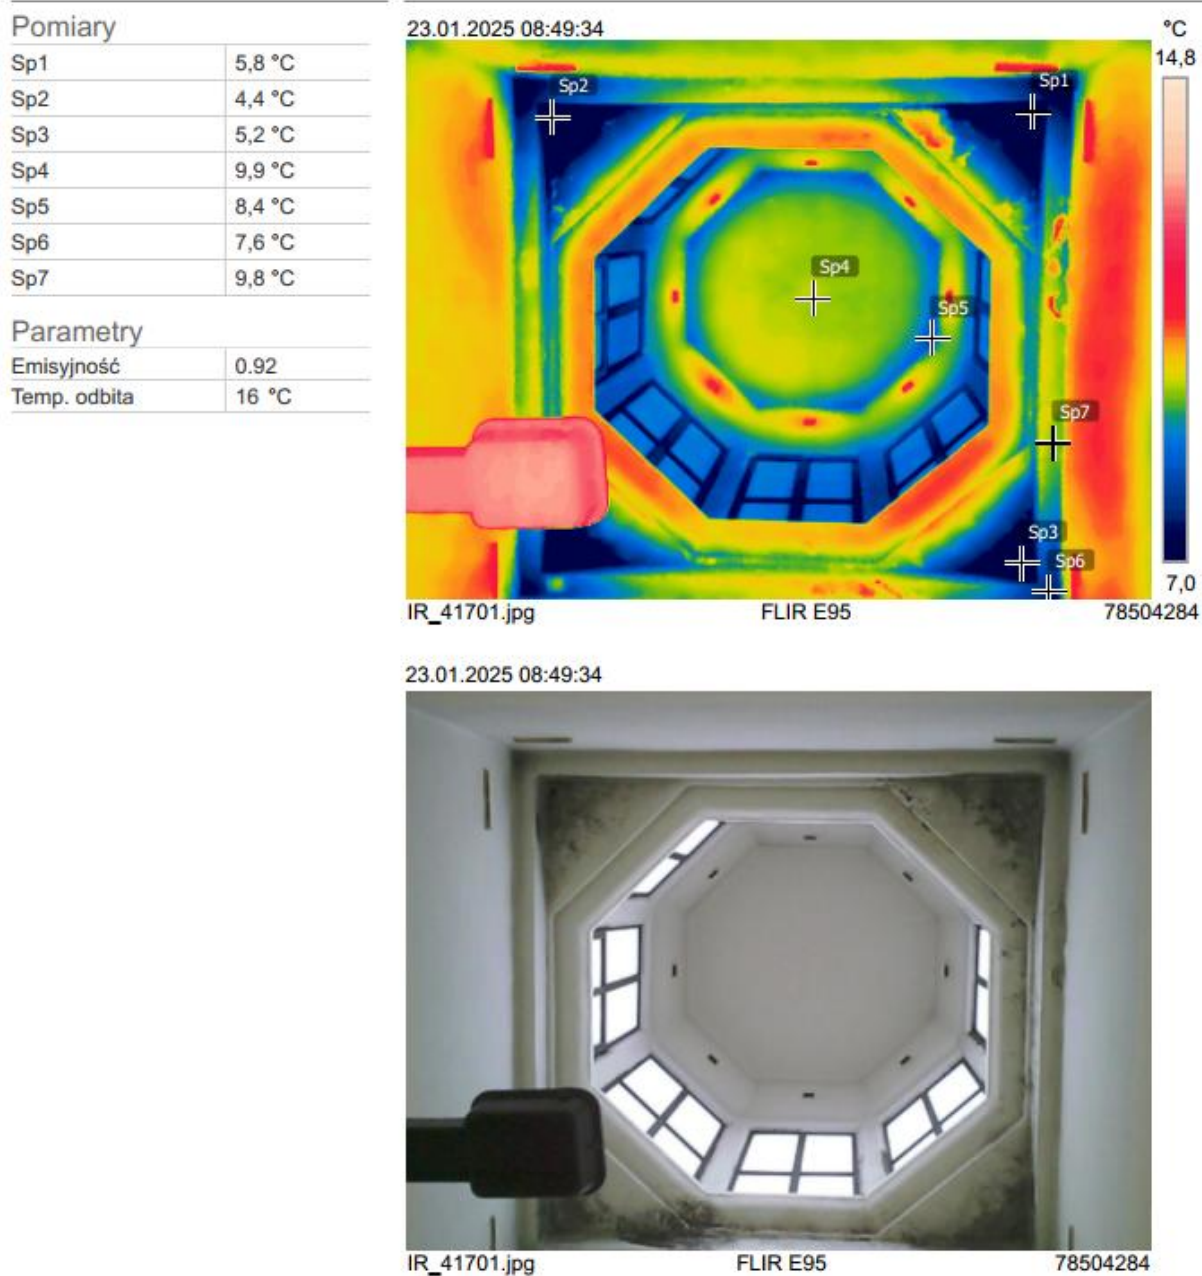
Widoczne jest występowanie wyraźnych mostków termicznych we wszystkich narożnikach pod gzymsem wewnętrznym wieżyczki, co jest zbieżne z lokalizacją powstałych zagrzebień.

Kolejnym newralgicznym punktem są słupy, które ulegają wyraźnemu wychłodzeniu względem pozostałych elementów konstrukcji wieżyczki.

Są to mostki termiczne wynikające głównie z braku ocieplenia. Należy zaznaczyć, że z uwagi na geometrię konstrukcji wieży poprawne jej ocieplenie jest trudne do zrealizowania.

Rys. 8. Termogram nr 1 - wyraźny mostek termiczny w narożnikach wieżyczki.

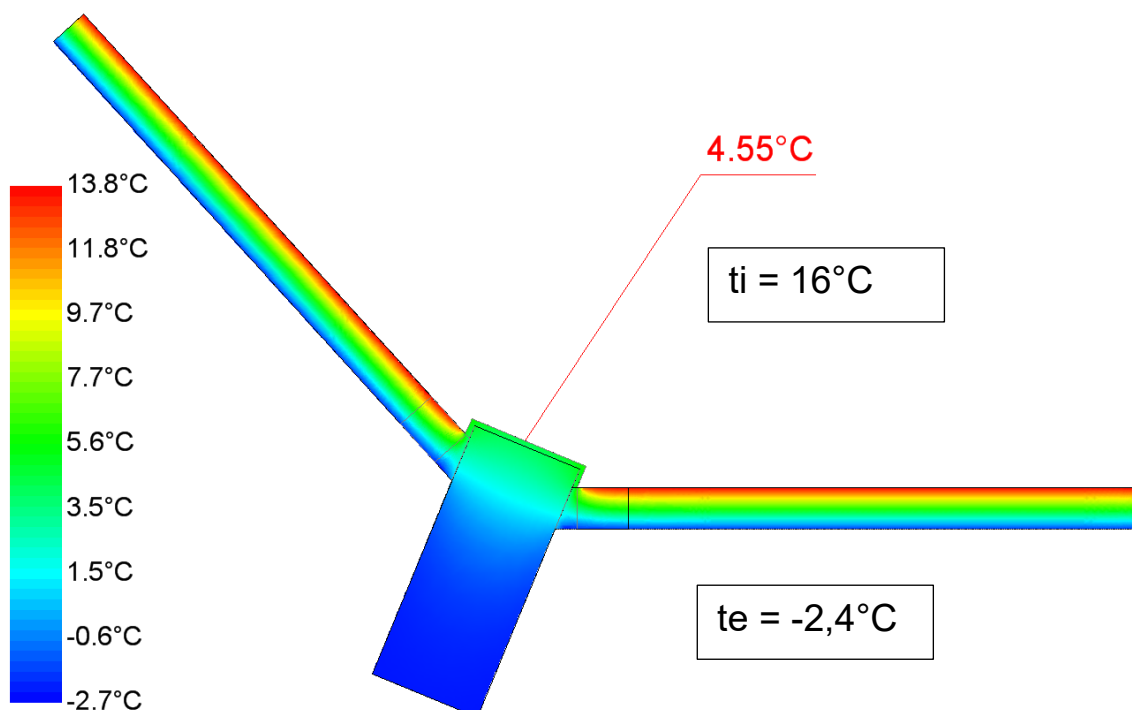
Rys. 10. Rozkład pola temperatury - model w programie Psi Therm 2d.

$$f_{Rsi} = \frac{\theta_{si} - \theta_e}{\theta_i - \theta_e} = \frac{4,55^{\circ}\text{C} - (-2,4^{\circ}\text{C})}{16^{\circ}\text{C} - (-2,4^{\circ}\text{C})} = 0,378$$

$$\underline{f_{Rsi} = 0,378 < f_{Rsi,max}^1 = 0,611}$$

Na wewnętrznej powierzchni przegrody **występuje** zjawisko kondensacji pary wodnej.
