**EKSPERTYZA TECHNICZNA**

**Zgodnie z postanowieniem nr 32/23 z 24 października 2023 r. wydanym przez PINB w Tychach, dot. wykonanych robót budowlanych polegających na „przebudowie podcieni oraz pomieszczeń technicznych w budynku mieszkalnym wielorodzinnym z przeznaczeniem na garaże na parceli nr 1277/32 i 1279/32 położonych przy ul. Darwina 15-21 w Tychach” na podstawie projektu, zatwierdzonego decyzją Prezydenta Miasta Tychy nr 121/2013 z 07.03.2013r w garażu dwustanowiskowym nr 1 oraz w garażu jednostanowiskowym nr 2a.**

OPRACOWANIE: KWIECIEŃ 2024

Przedmiotem ekspertyzy są garaże: dwustanowiskowy nr 1 oraz jednostanowiskowy nr 2a w budynku mieszkalnym, wielorodzinnym przy ul. Darwina 15-21 w Tychach na parceli nr 1277/32 i 1279/32.

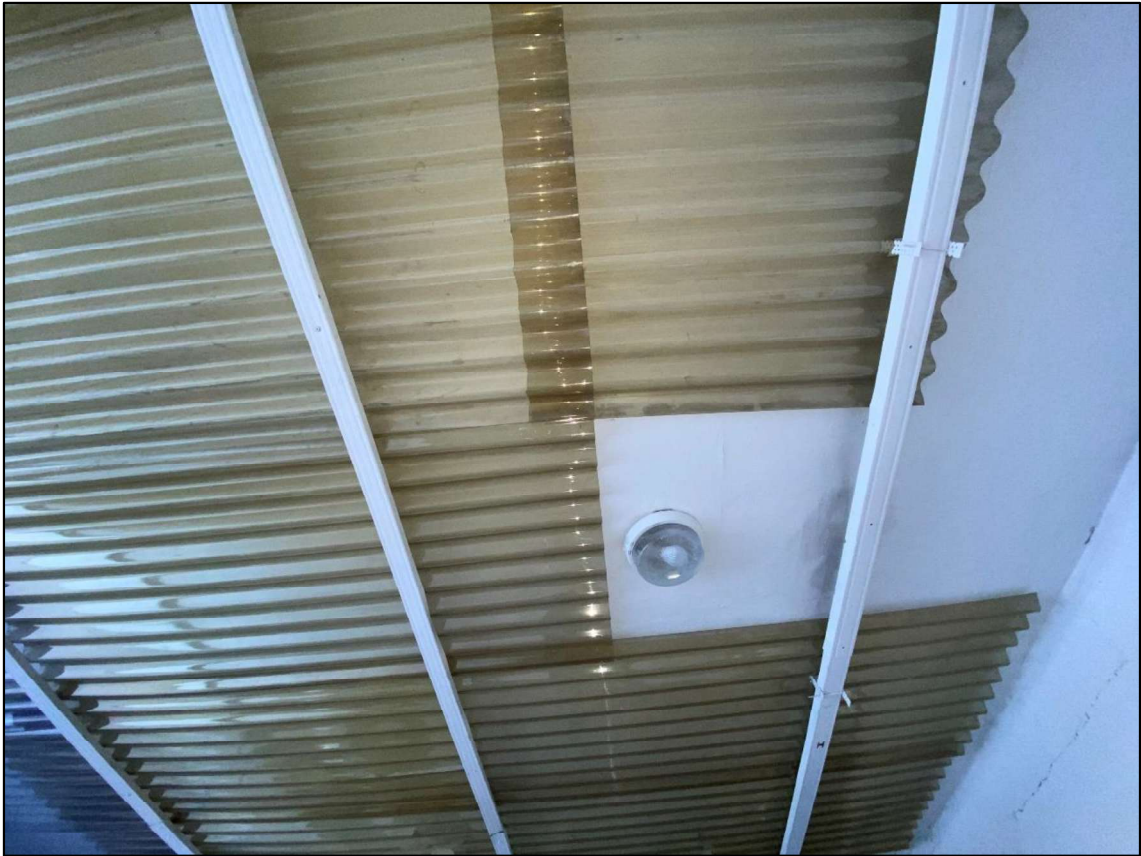
Fot.3

**4.1.1.strop** – otynkowany tynkiem cementowo-wapiennym, pobiałkowany brak możliwości sprawdzenia, czy został ocieplony wełną mineralną FASROCK gr.10cm zgodnie z założeniami projektu, obłożony płytami falistymi, przezroczystymi z tworzywa sztucznego mocowanymi do sufitu metalowymi [ fot.3]

okładzina sufitu z płyt z tworzywa sztucznego, jest to materiał „kapiący”, podczas pożaru stanowi niebezpieczeństwo, przeznaczony jest do stosowania zewnętrznego – należy zdemonstrować panele z tworzywa sztucznego.

**Stan techniczny stropu ocenia się jako zadowalający. Okładzina sufitu z płyt z PCV stanowi zagrożenie dla bezpieczeństwa, życia i zdrowia ludzi podczas pożaru, dlatego kwalifikuje się do demontażu.**

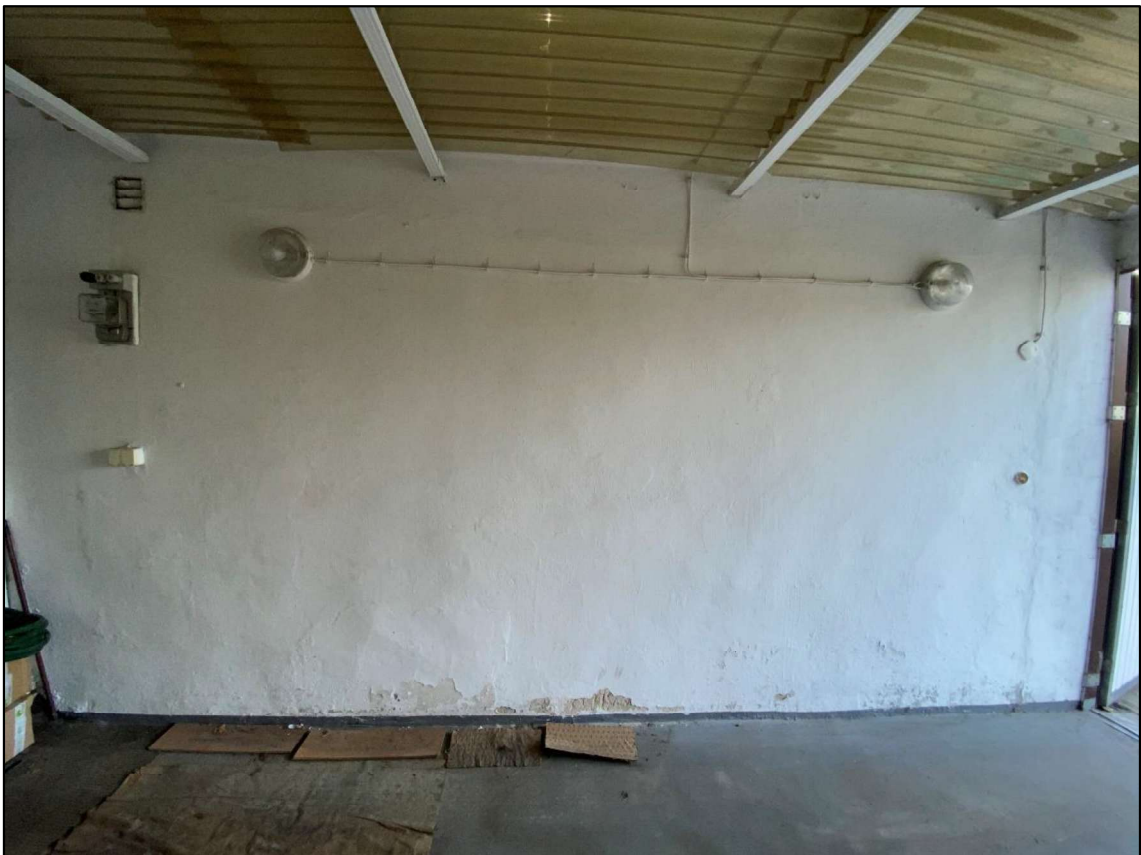
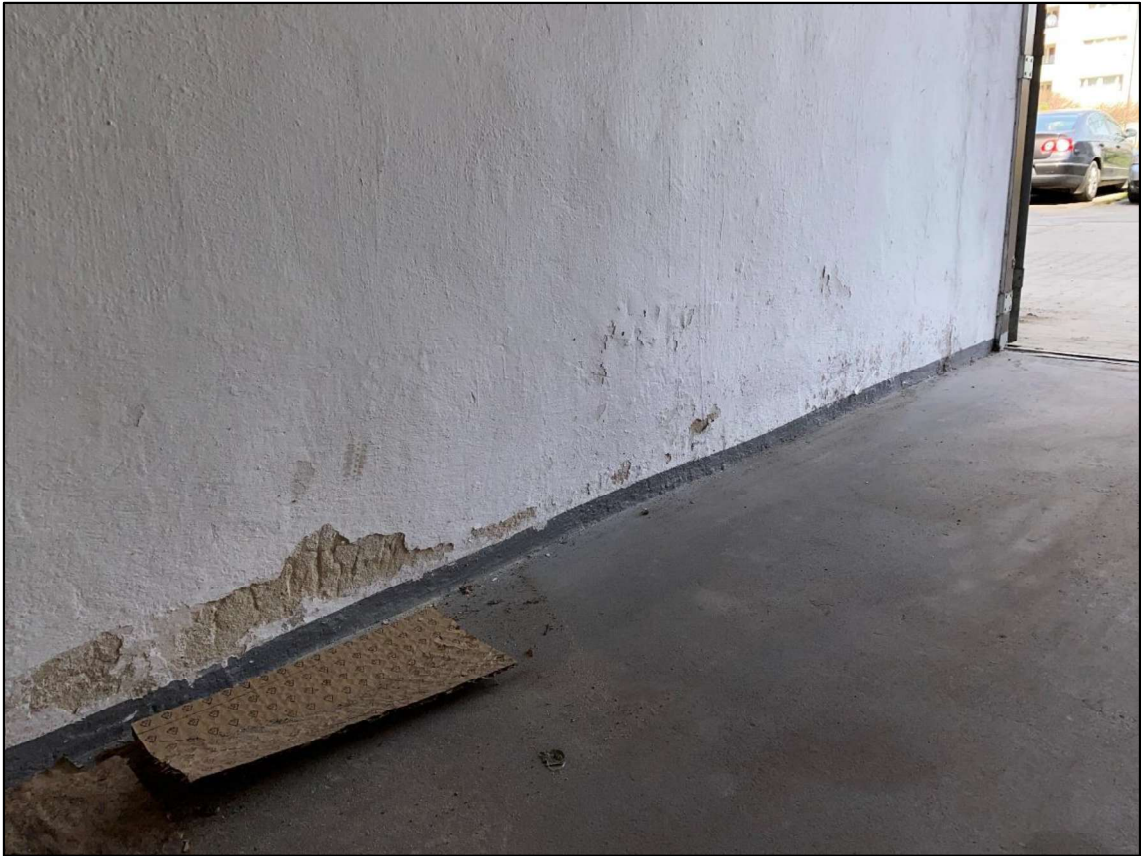
#### **4.1.2.3.ściana wspólna z przedsionkiem wejścia do klatki schodowej– fot.[4-5]**

Stwierdzono łuszczenie powłok malarskich i zawilgocenia w pasie na wys.ok.30cm, na całej długości ściany.

Powodem zawilgocenia ścian jest najprawdopodobniej brak lub nieprawidłowe wykonanie izolacji p. wilgociowej poziomej i pionowej ścian fundamentowych ściany, zjawisko kapilarnego podciągania wody z gruntu może potęgować brak prawidłowo wykonanych warstw posadzek w garażu i w przedsionku klatki schodowej oraz nieszczelności instalacji kanalizacji deszczowej. Należy sprawdzić szczelność i drożność kanalizacji deszczowej, stan izolacji p. wilgociowej ścian.

W ścianie zainstalowana kratka wentylacyjna z odprowadzeniem do wnętrza przedsionka klatki schodowej, co jest nieprawidłowe, do likwidacji.

Niedopuszczalny jest montaż kratki wentylacyjnej w ścianie wspólnej z przedsionkiem klatki schodowej, od której wymagana jest ognioodporność EI30.

**Kratka wentylacyjna usytuowana w ścianie może stanowić zagrożenie dla bezpieczeństwa, życia i zdrowia ludzi podczas pożaru. Należy ją zdemontować, zamurować i odpowiednio wykończyć otwór po kratce.**

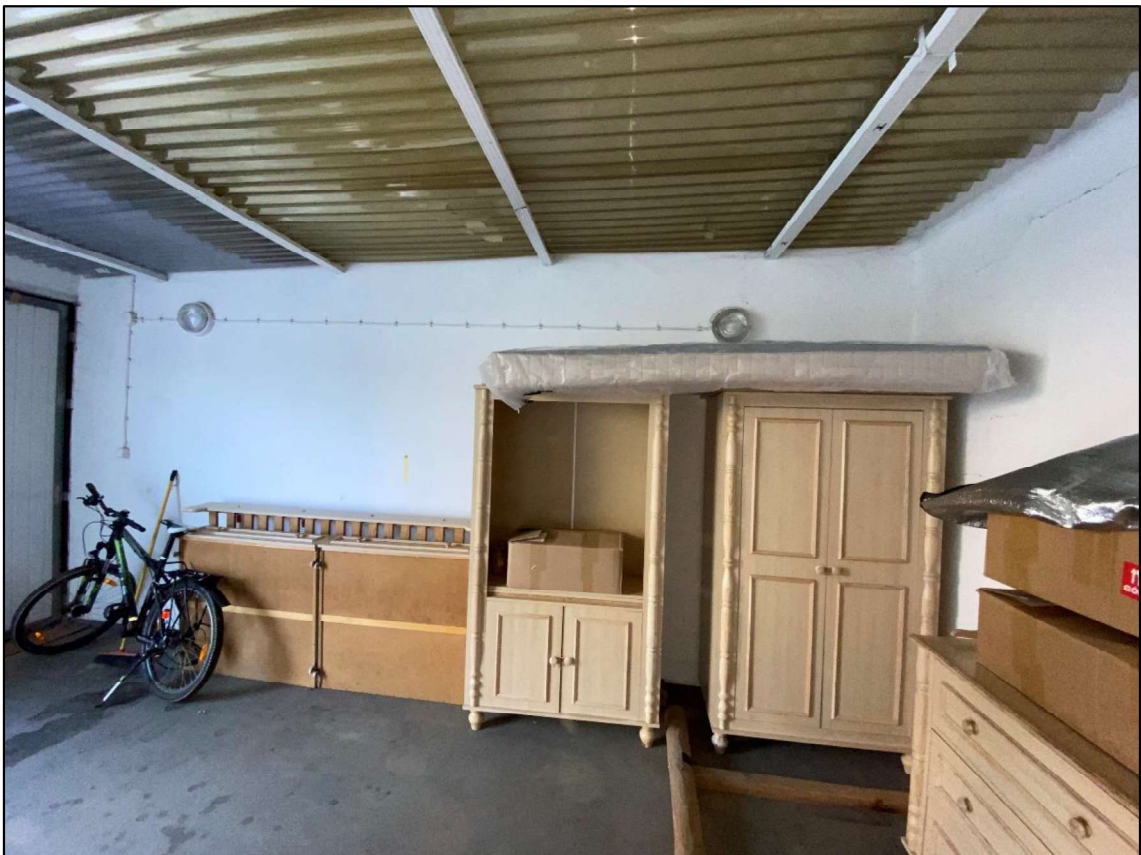
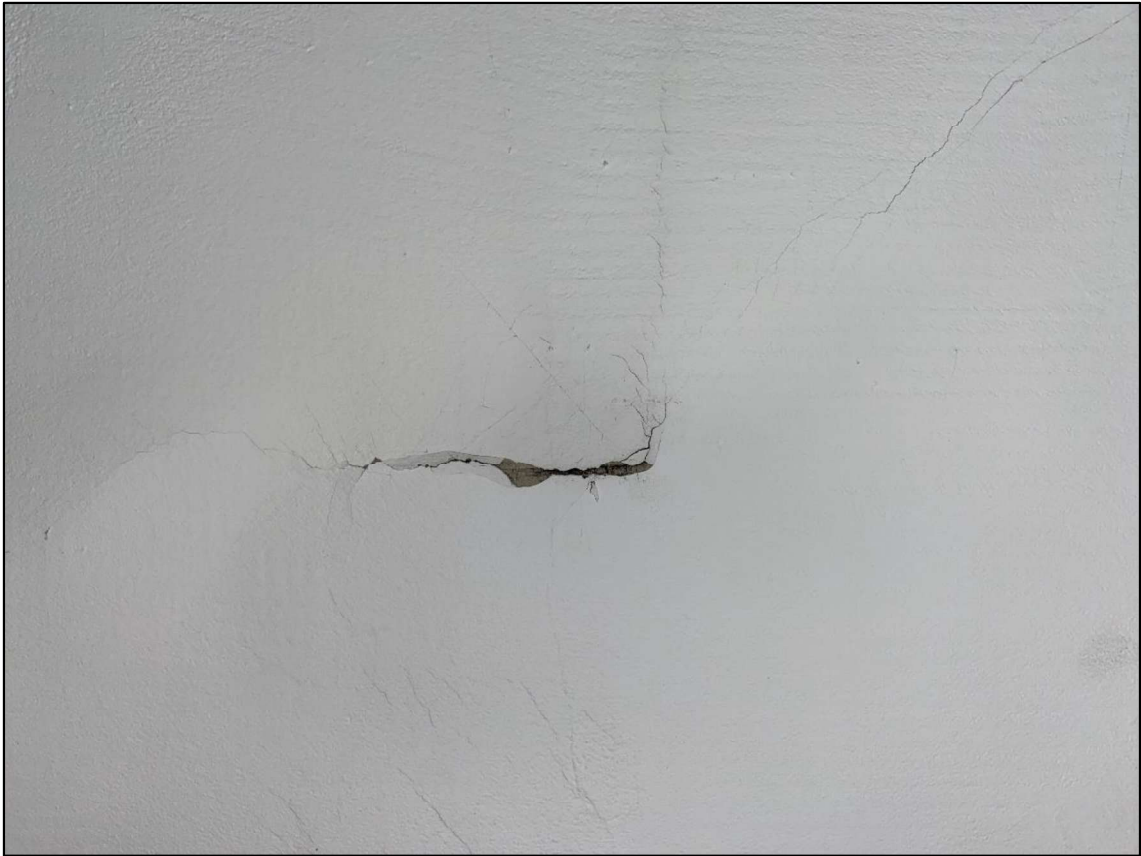
**4.1.2.2.ściana boczna od strony sąsiedniego budynku [ fot.6-7]**

Na ścianie wspólnej z piwniczną zarysowania poziome i pionowe tynku, uszkodzenia i łuszczenie powłok malarskich. Na ścianie bocznej punktowe, pojedyncze zarysowanie.

Stwierdzono nieprawidłowo wykonane warstwy tynkarskie ścian.

Siatkę zbrojoną włóknami zastosowano fragmentami, nie na całości ścian, nie zastosowano prawidłowej szerokości zakładów między pasami siatki, ponadto nie zatopiono jej w masie klejowej lub gipsowej, zgodnie z wytycznymi producenta. Siatka odkleja się od podłoża co świadczy o braku gruntowania podłoża pod siatkę. W miejscach zarysowań widoczne są pod siatką spękania podłoża, grudy i luźne kawałki stwardniałej masy klejowej lub tynku.

- uzupełnienie klapki rewizyjnej czyszczaka rury spustowej,
- wykonanie izolacji poziomej, np. przez iniekcję krystaliczną,
- wykonanie naprawy spękań i nowych powłok tynkarsko -malarskich na ścianie graniczącej z piwnicą i naprawa punktowego uszkodzenia na ścianie bocznej:

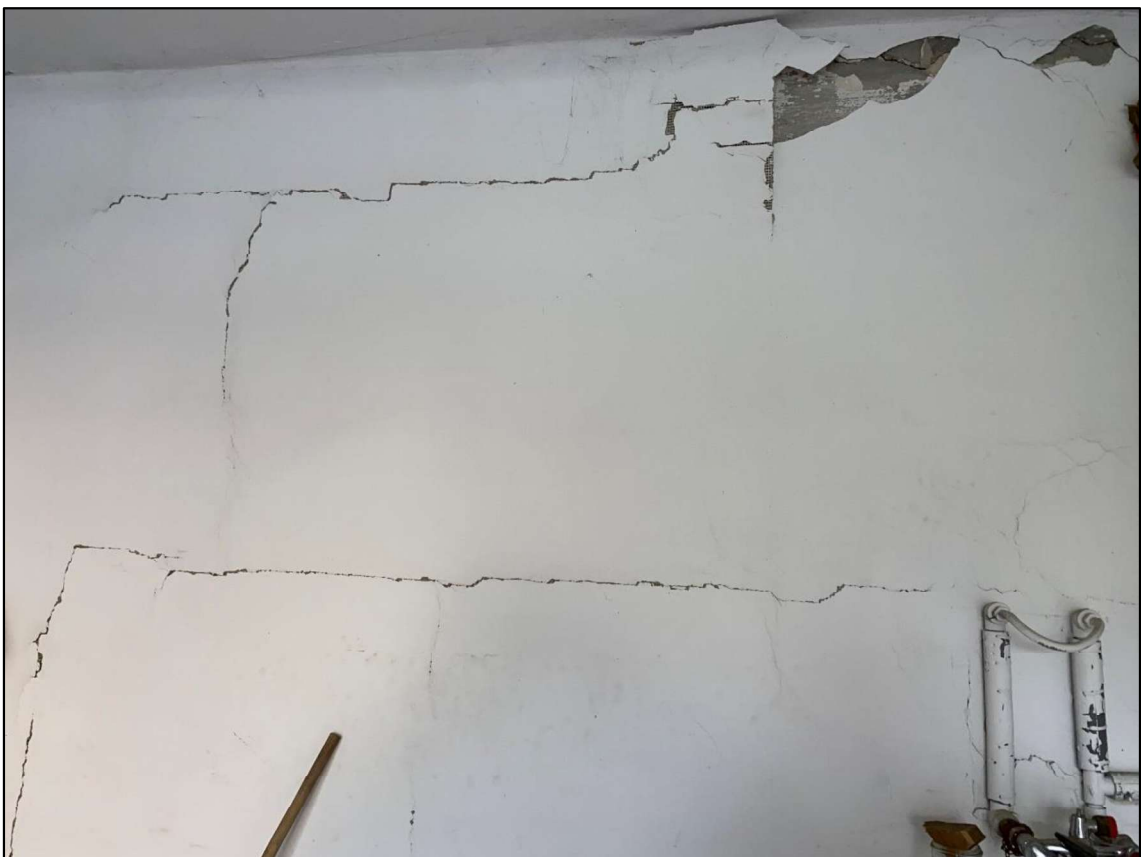
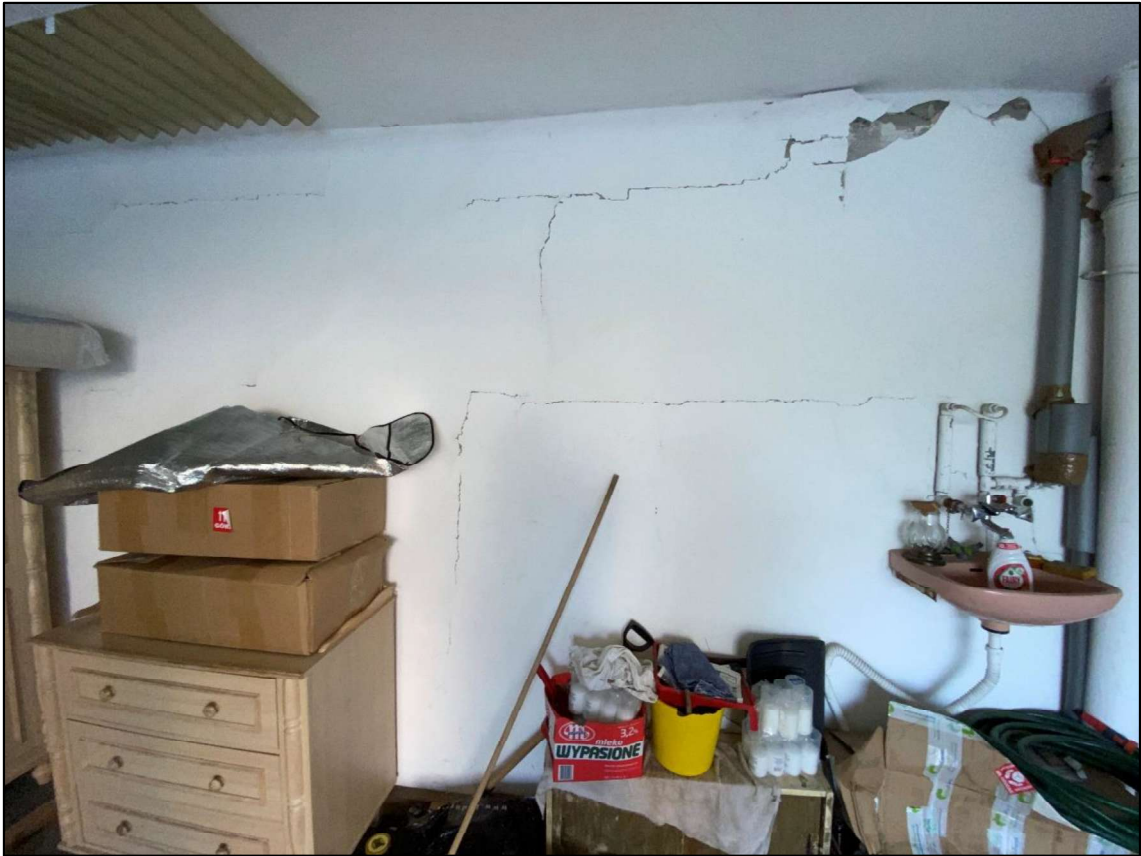
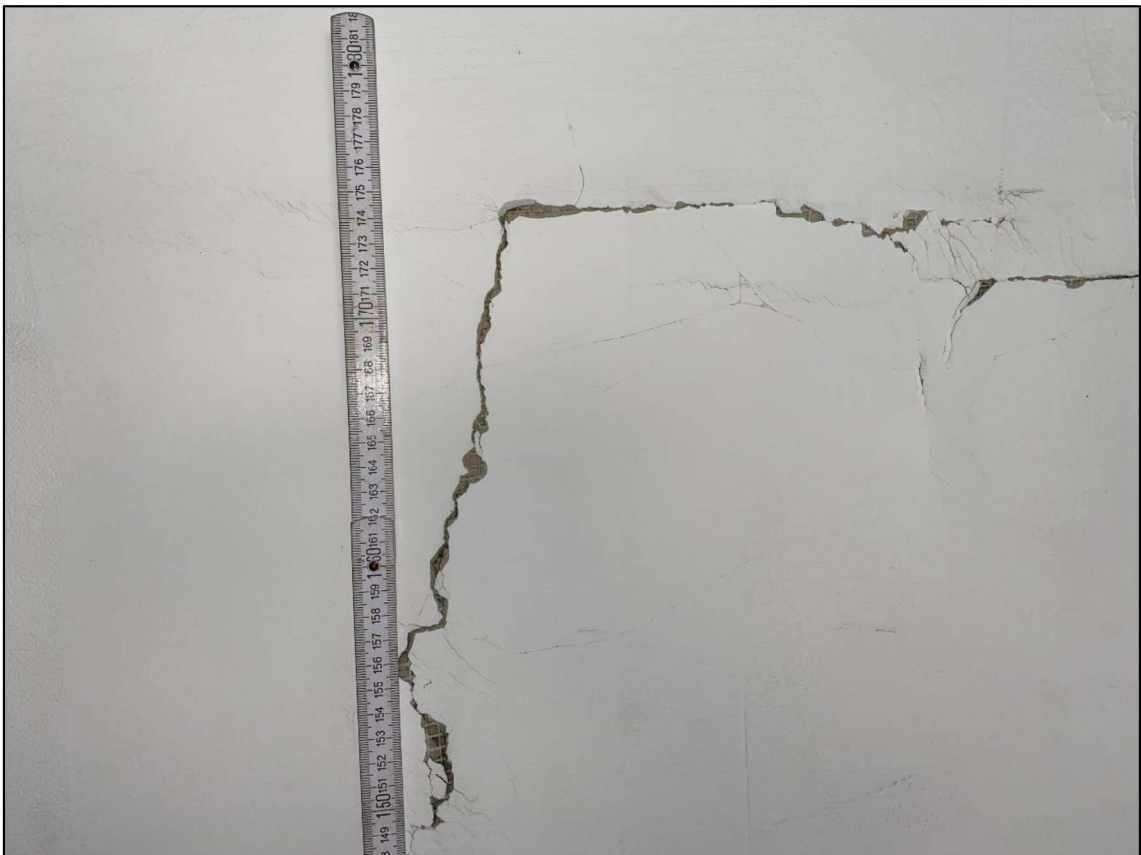
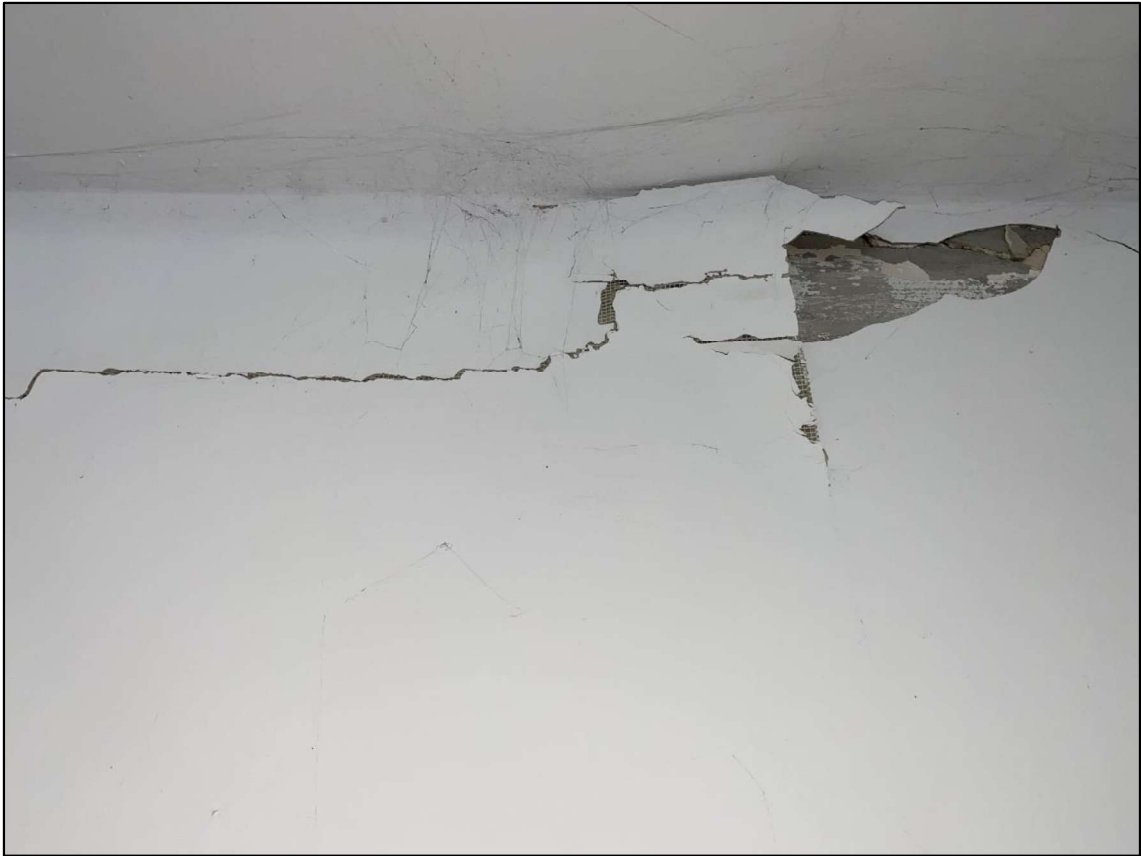
**4.1.2.1ściana wspólna ze ścianą piwniczną - [ fot.8-11] +[ fot.38-48 ]**

Zarysowania mogą też być spowodowane nieprawidłowym spoinowaniem ściany wspólnej z kondygnacją piwniczną, ubytkami materiału konstrukcyjnego ścian.

- \* odbicie tynków z siatką ze ściany wspólnej z piwnicą,
  - \* wykonanie napraw ściany piwnicznej poprzez „szycie muru” prętami systemowymi lub przemurowania w przypadku ścian z cegły, lub użycie zapraw naprawczych do betonu w przypadku ubytków w ścianach betonowych,

- uzyskanie dostępu do ściany piwnicznej
- wzmocnienie ścian poprzez szycie muru prętami zgodnie z technologią opisaną w pkt.7, lub przemurowanie fragmentów ścian z cegły
- uzupełnienie ubytków w ścianach betonowych szpachlami naprawczymi,
- tynkowanie
- białkowanie ścian

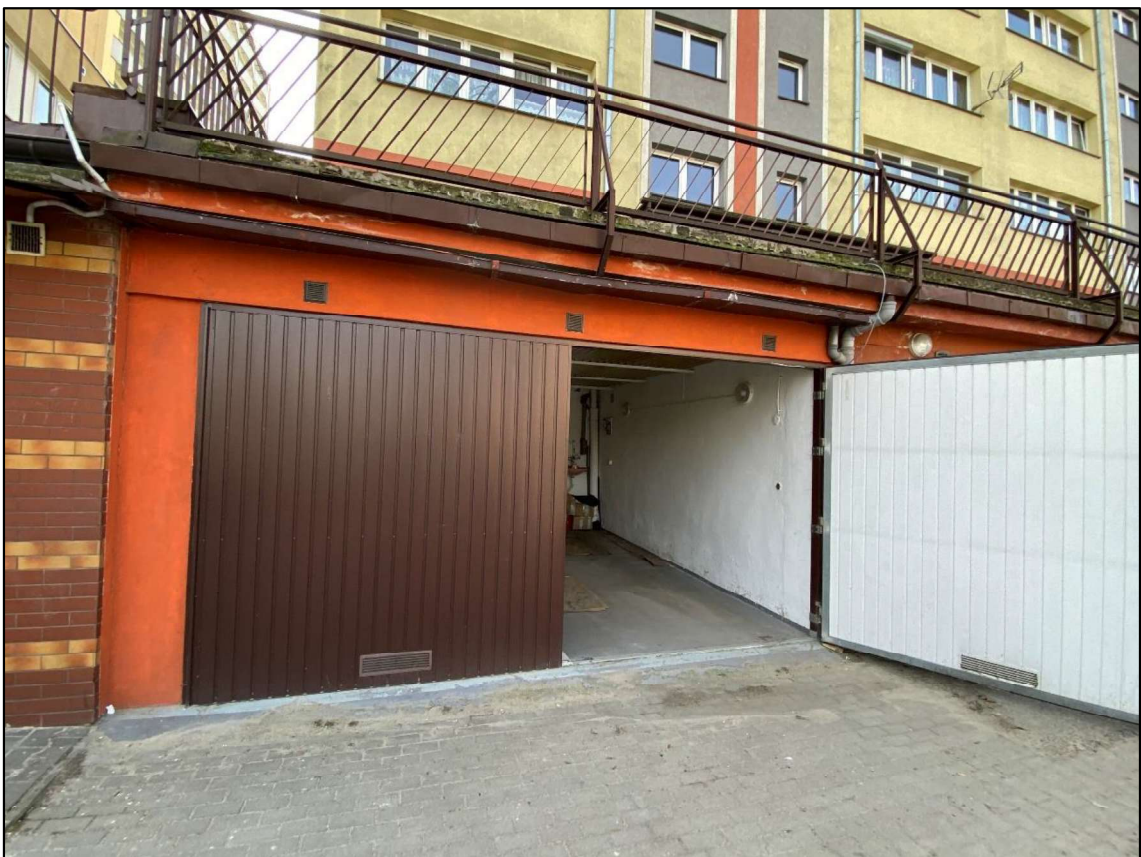
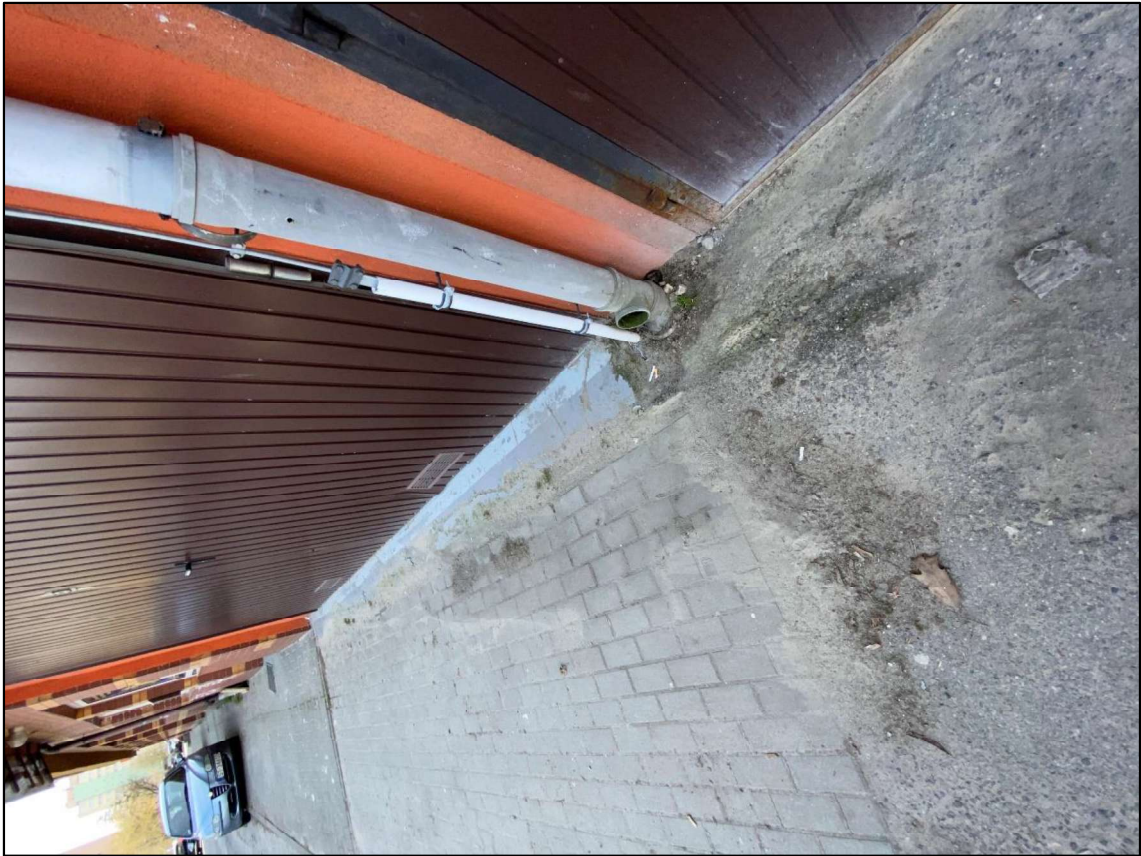
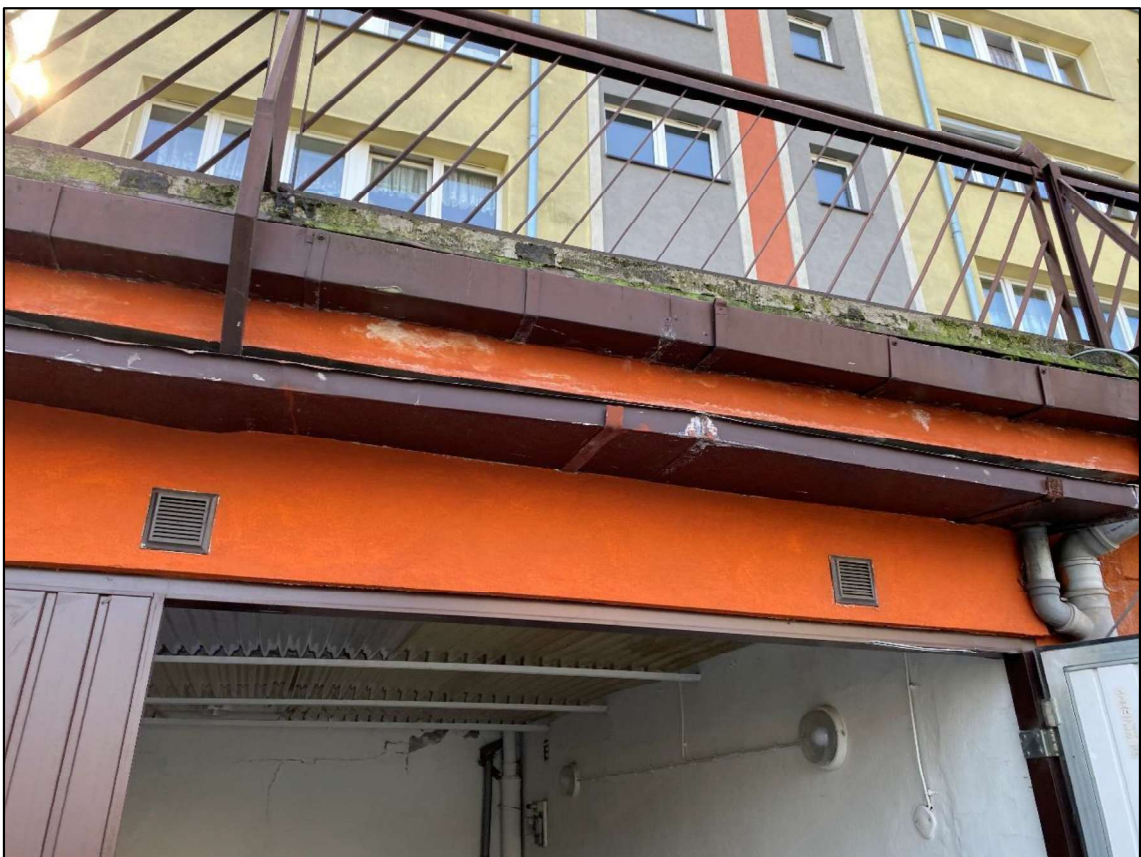
#### **4.1.2.4.ściana frontowa z bramą garażową – fot.[12-14]**

Nie stwierdzono nieprawidłowości w warstwach ściany zewnętrznej, frontowej .

Brama garażowa dwuskrzydłowa, rozwierna, zamontowana poprawnie, sprawna. Rozbieżność między projektem w zakresie rozmiarów i sposobu otwierania bramy garażowej. Brak możliwości kontroli montażu nadproża, brak spękań w obrębie górnej części bramy świadczy o poprawności montażu bramy garażowej.

Nad bramą garażową i w dolnej części zamontowane są kratki wentylacyjne zgodnie z projektem.

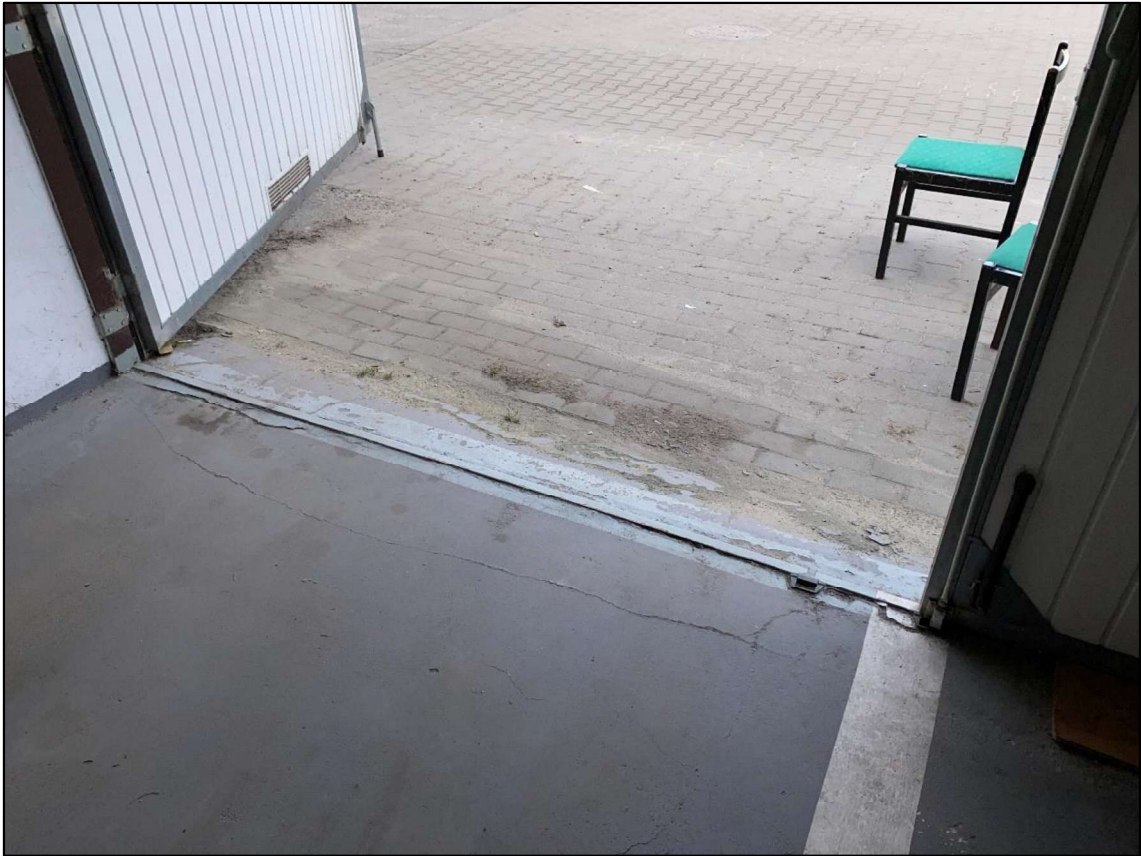
Fot. 14

#### **4.1.3.posadzka - fot.[15]**

Nie stwierdzono nieprawidłowości w wykonaniu posadzki w garażu. Brak danych co do warstw podłogi, wierzchnia warstwa posadzki utwardzona- wylewka betonowa zartarta na ostro, malowana farbą do betonu, z niewielkimi rysami skurczowymi. Różnica

między poziomem posadzki w garażu a zewnętrznym chodnikiem wyprofilowane, z łagodnym spadkiem w stronę zewnętrzną.  
Brak odpływu w posadzce.

**Stan techniczny posadzki ocenia się jako zadowalający Stan techniczny elementu nie stanowi zagrożenia dla bezpieczeństwa, życia i zdrowia ludzi.**

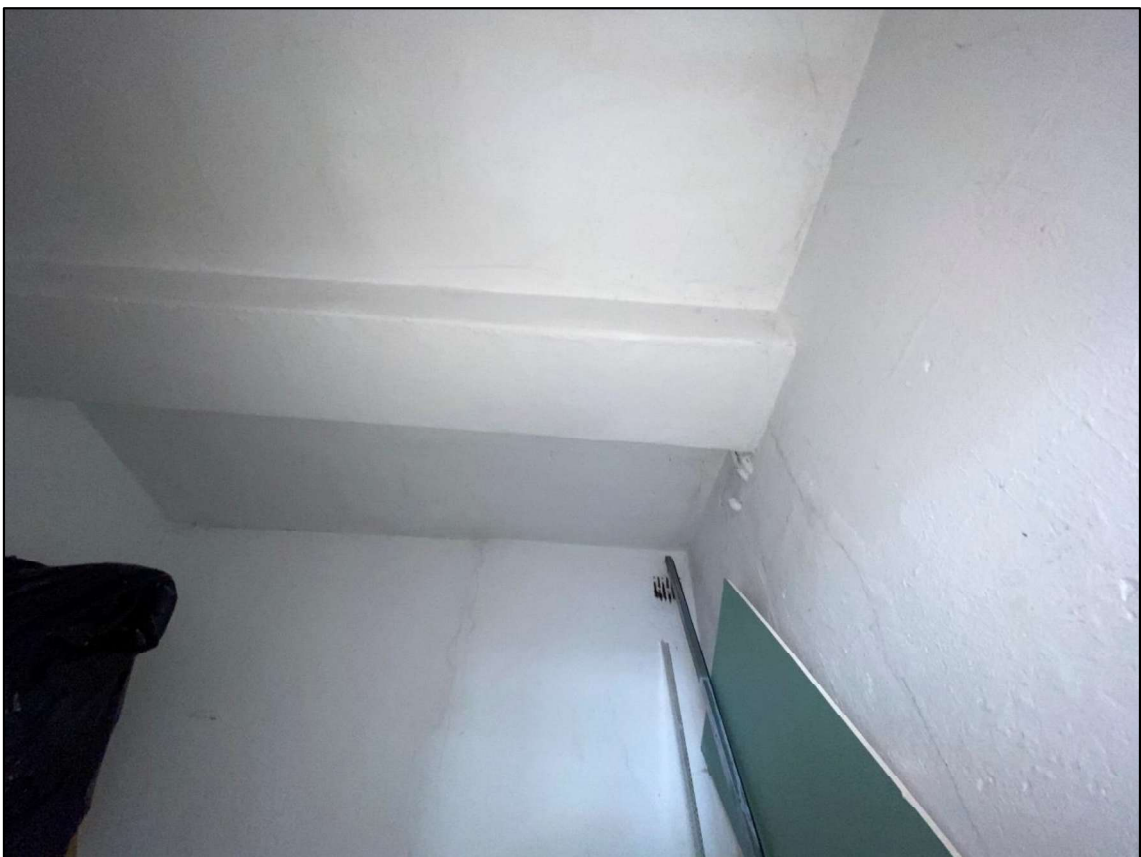
Fot. 18

**4.2.1.1 strop** – otynkowany tynkiem cementowo-wapiennym, pobiałkowany brak ocieplenia wełną mineralną FASROCK gr.10cm, zgodnie z założeniami projektu [fot.18]. Na stropie brak zarysowań, pęknięć, brak śladów po zalaniach wodami opadowymi.

Brak izolacji stropu wełną mineralną FASROCK gr.10cm.

**Stan techniczny stropu ocenia się jako zadowalający. nie stanowi zagrożenie dla bezpieczeństwa, życia i zdrowia ludzi.**

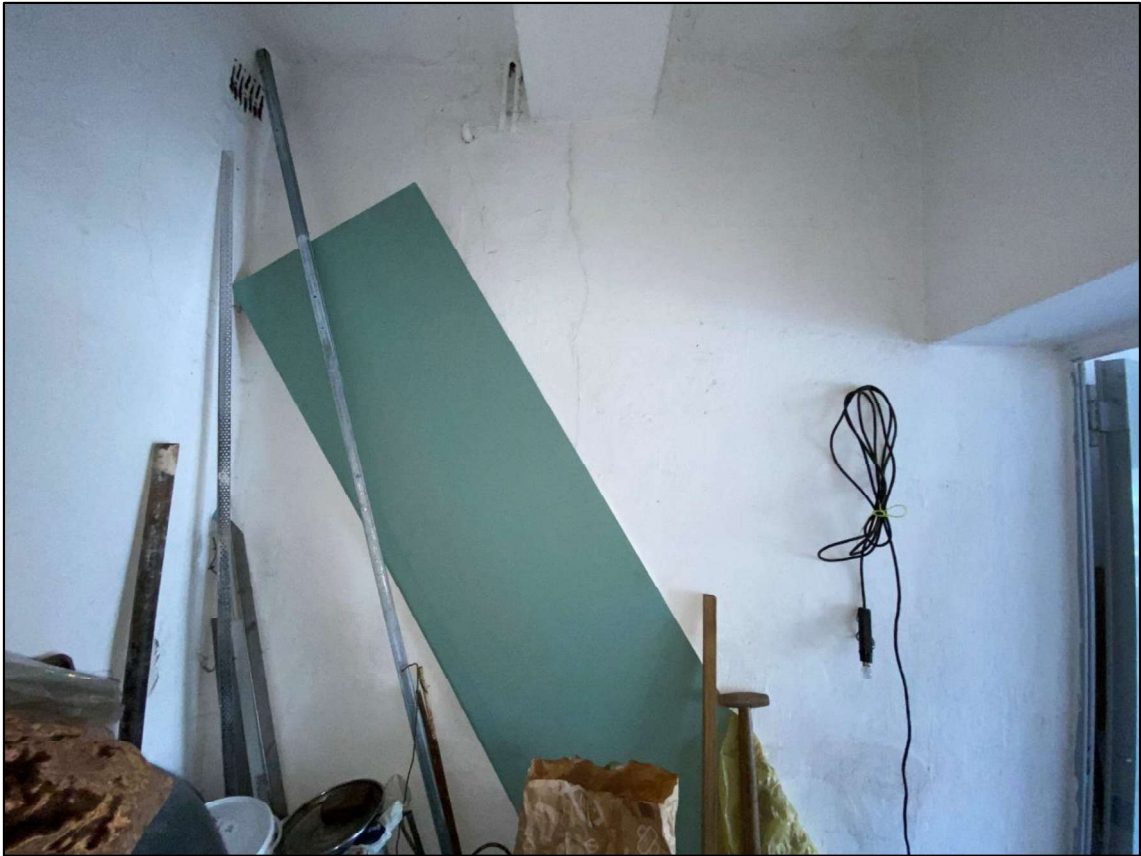
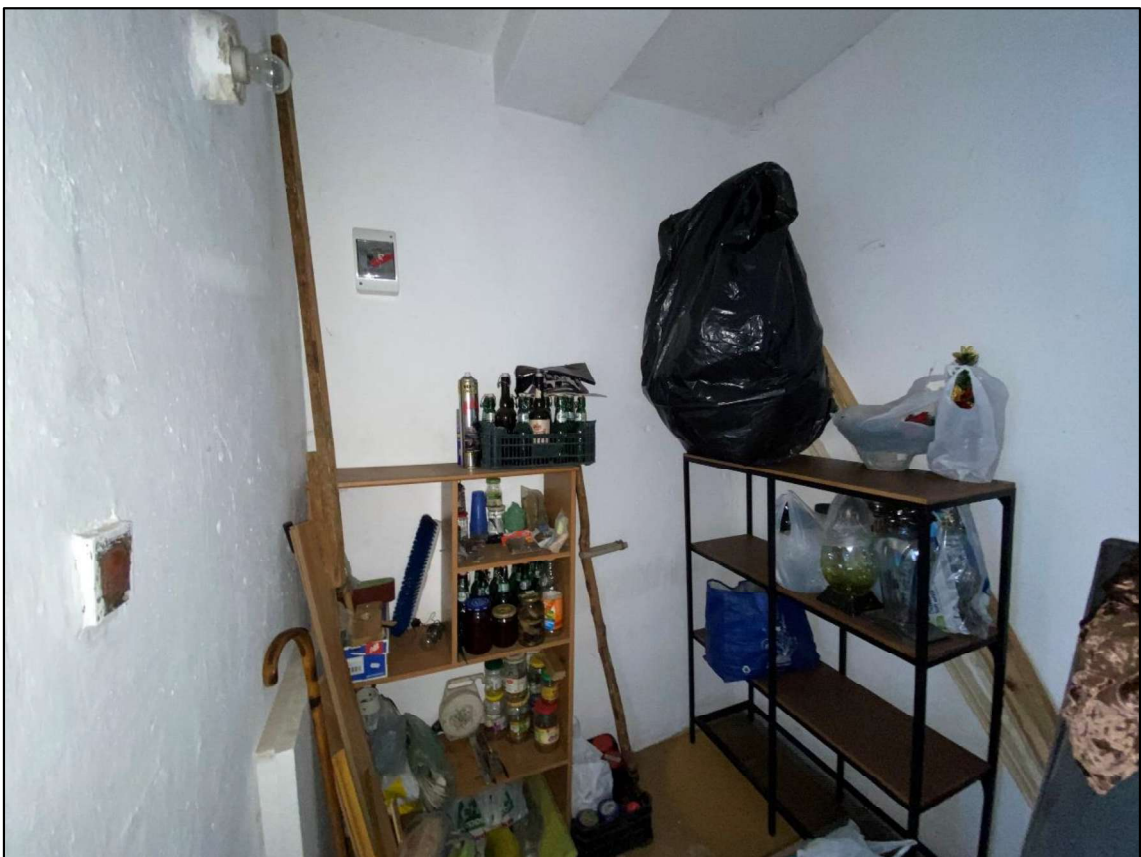
**4.2.1.2 ściany- [ fot.19-21]** – murowane gr. 38cm, otynkowane tynkiem cementowo-wapiennym, pobiałkowane, drobne rysy włosowate, skurczowe tynku, nie konstrukcyjne, brak zarysowań i uszkodzeń ścian. Podciąg bez uszkodzeń i zarysowań.

Brak izolacji ścian wełną mineralną FASROCK gr.10cm.

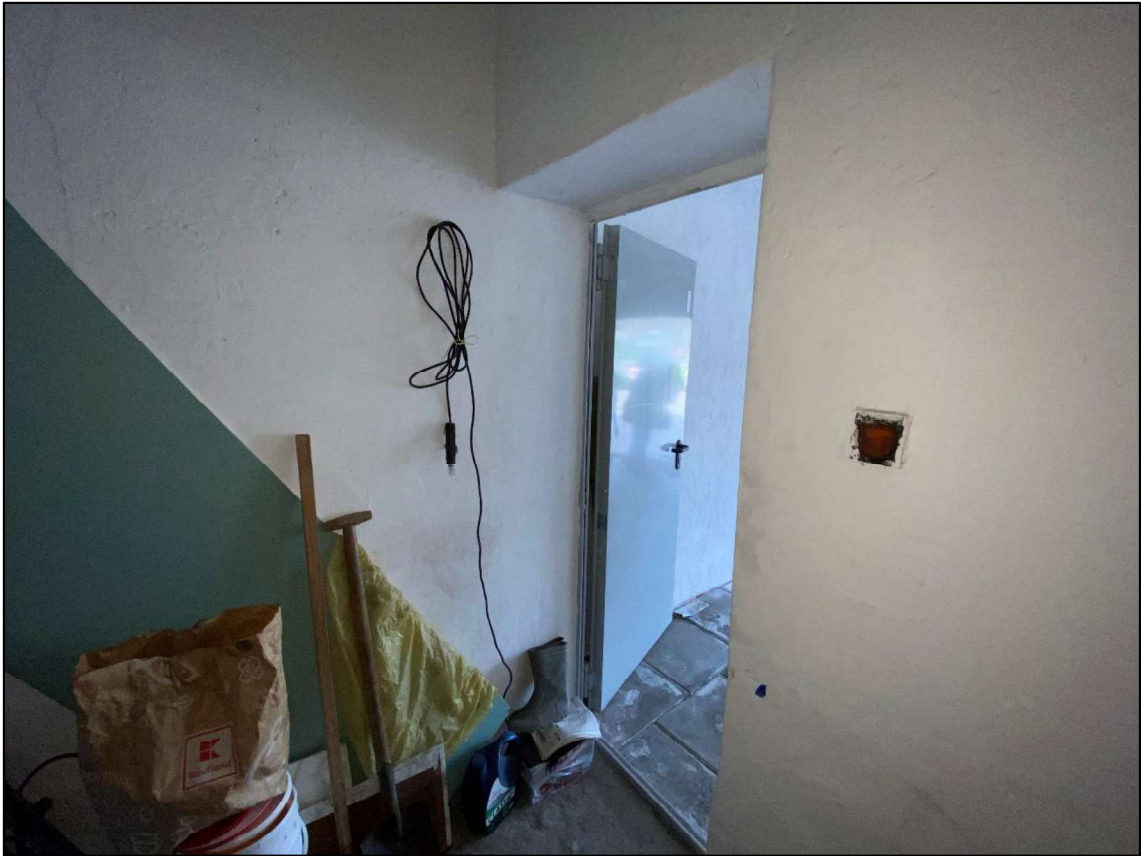
Fot. 21

### **4.2.1.3. posadzka - fot.[21]**

Nie stwierdzono nieprawidłowości w wykonaniu posadzki. Brak danych co do warstw podłogi, wierzchnia warstwa posadzki utwardzona- wylewka betonowa zatarta na ostro, brak zarysowań.

**Stan techniczny posadzki ocenia się jako zadowalający Stan techniczny elementu nie stanowi zagrożenia dla bezpieczeństwa, życia i zdrowia ludzi.**

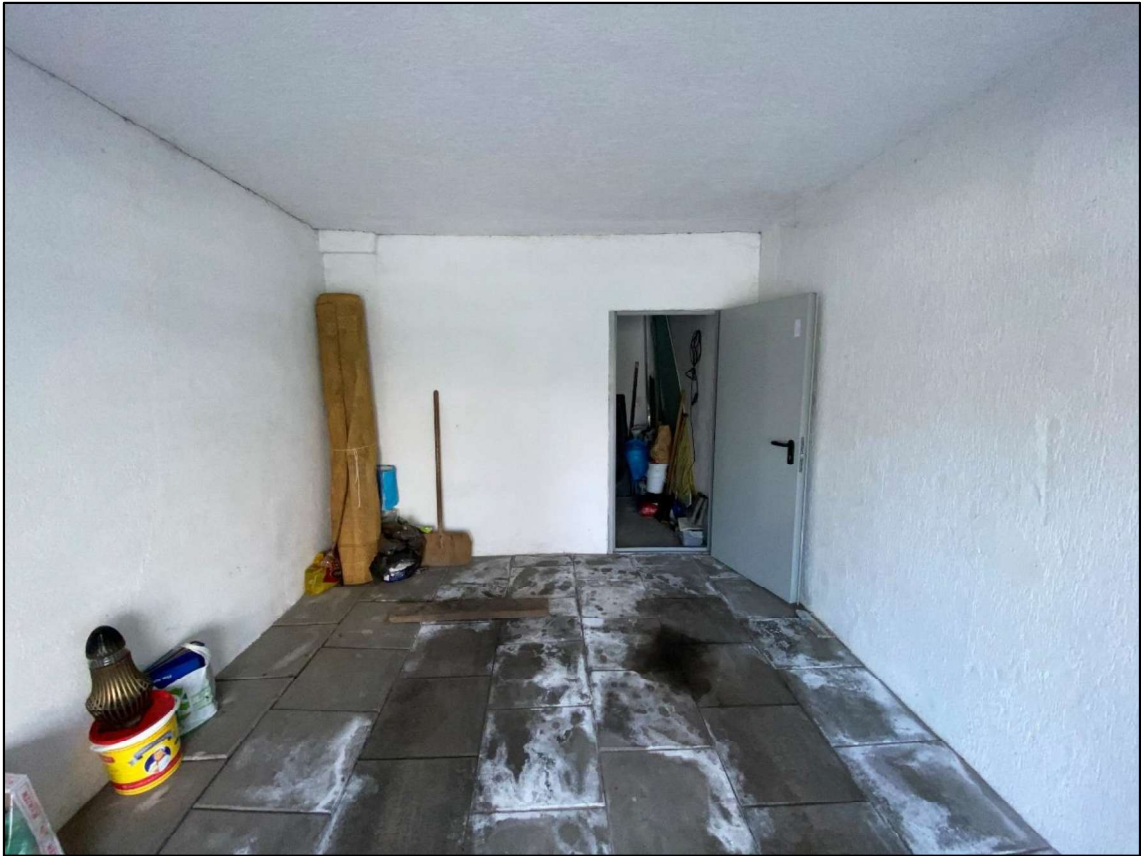
Fot. 23

**4.2.2.1. strop** – otynkowany tynkiem cementowo-wapiennym, pobiałkowany brak możliwości sprawdzenia, czy został ocieplony wełną mineralną FASROCK gr.10cm zgodnie z założeniami projektu **[fot.23]**

Na stropie brak zarysowań, pęknięć, brak śladów po zalaniach wodami opadowymi lub pośniegowymi.

**Stan techniczny stropu ocenia się jako zadowalający, nie stanowi zagrożenia życia i zdrowia ludzi.**

#### **4.2.2.2.4.ściana wspólna z pomieszczeniem pomocniczym – fot.[23]**

Ściany otynkowane tynkiem cementowo-wapiennym, pobiałkowane, drobne rysy włosowate, skurczowe tynku, nie konstrukcyjne, brak zarysowań i uszkodzeń ścian.

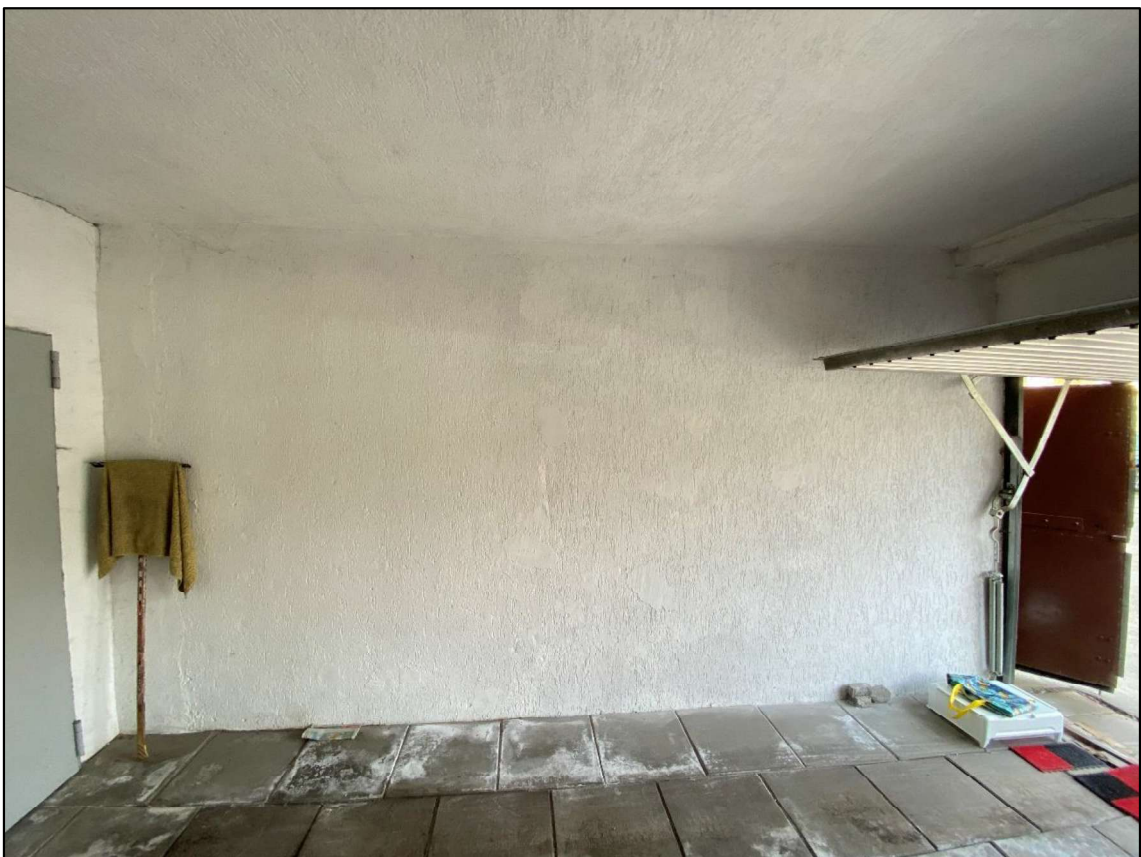
Fot. 24

#### **4.2.2.2.3.ściana wspólna z garażem sąsiednim – fot.[24]**

Nie stwierdzono nieprawidłowości w warstwach ścian.
