**EKSPERTYZA TECHNICZNA**

**Zgodnie z postanowieniem nr 32/23 z 24 października 2023 r. wydanym przez PINB w Tychach, dot. wykonanych robót budowlanych polegających na „przebudowie podcieni oraz pomieszczeń technicznych w budynku mieszkalnym wielorodzinnym z przeznaczeniem na garaże na parceli nr 1277/32 i 1279/32 położonych przy ul. Darwina 15-21 w Tychach” na podstawie projektu, zatwierdzonego decyzją Prezydenta Miasta Tychy nr 121/2013 z 07.03.2013r w garażu dwustanowiskowym nr 1 oraz w garażu jednostanowiskowym nr 2a.**

OPRACOWANIE: KWIECIEŃ 2024

Przedmiotem ekspertyzy są garaże: dwustanowiskowy nr 1 oraz jednostanowiskowy nr 2a w budynku mieszkalnym, wielorodzinnym przy ul. Darwina 15-21 w Tychach na parceli nr 1277/32 i 1279/32.

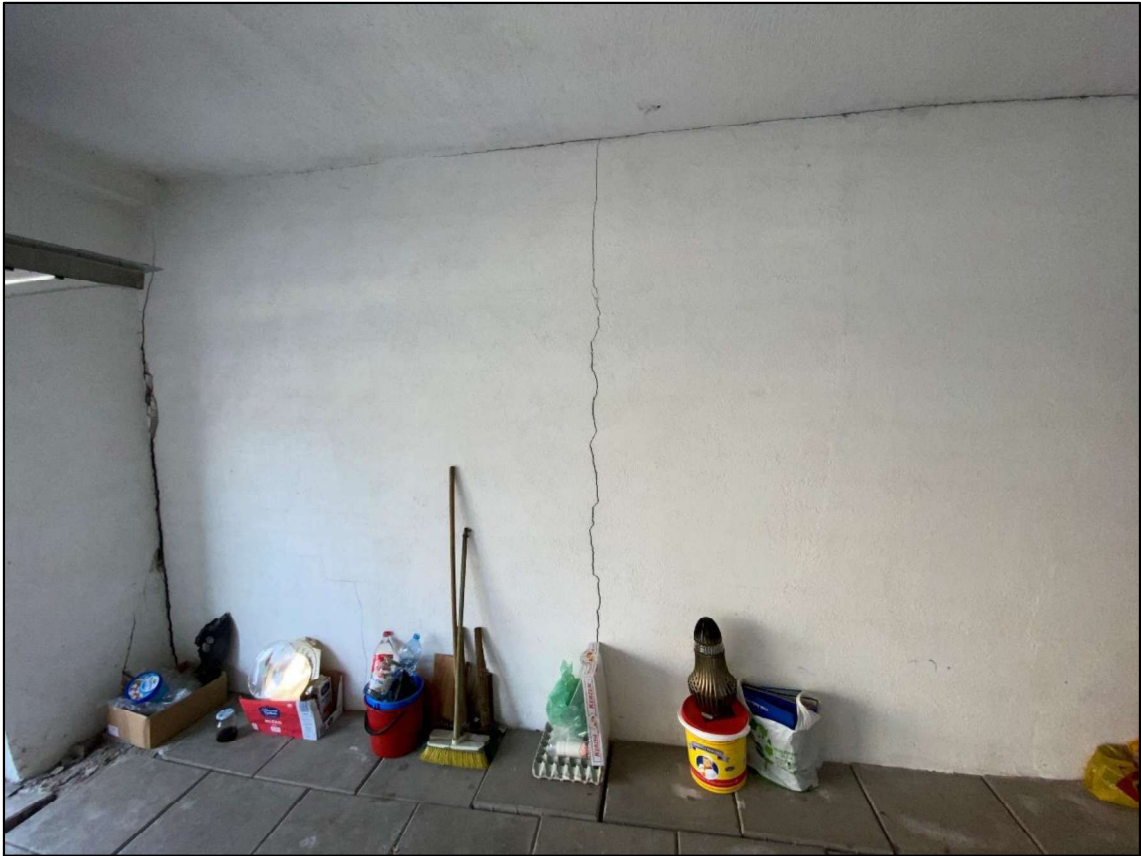
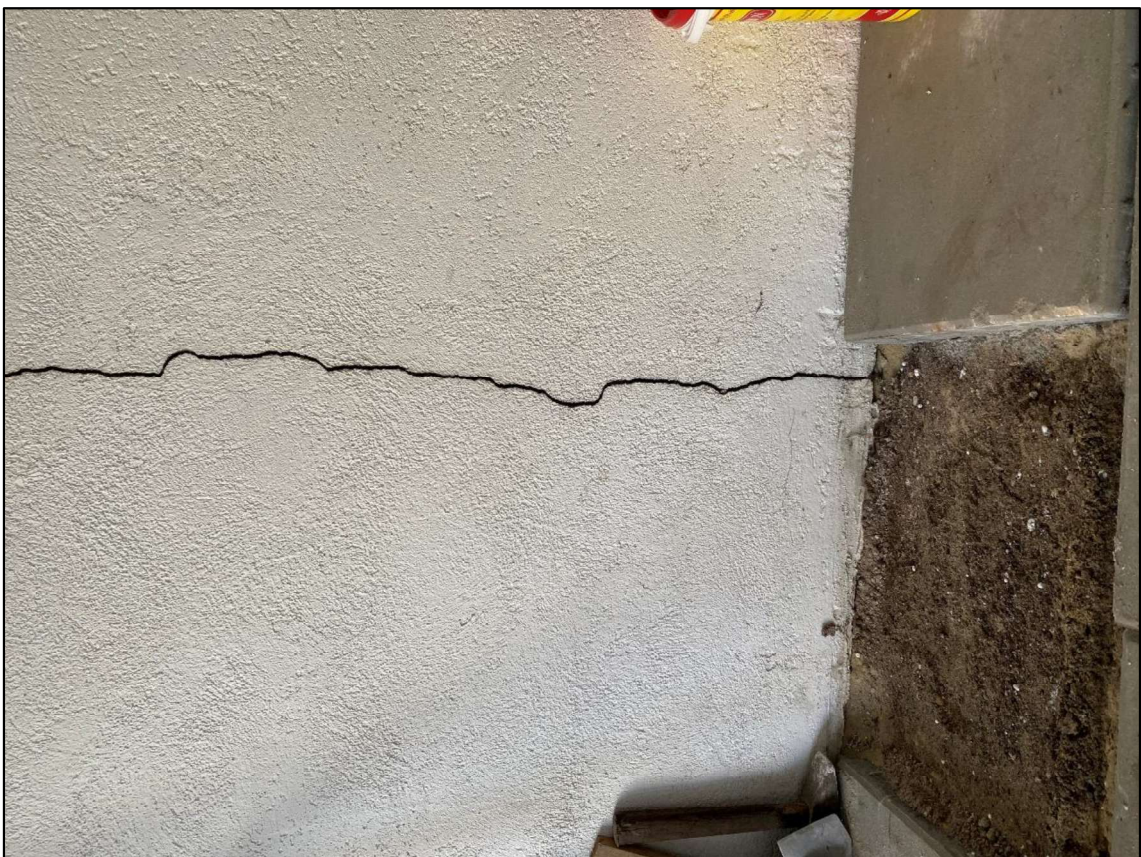
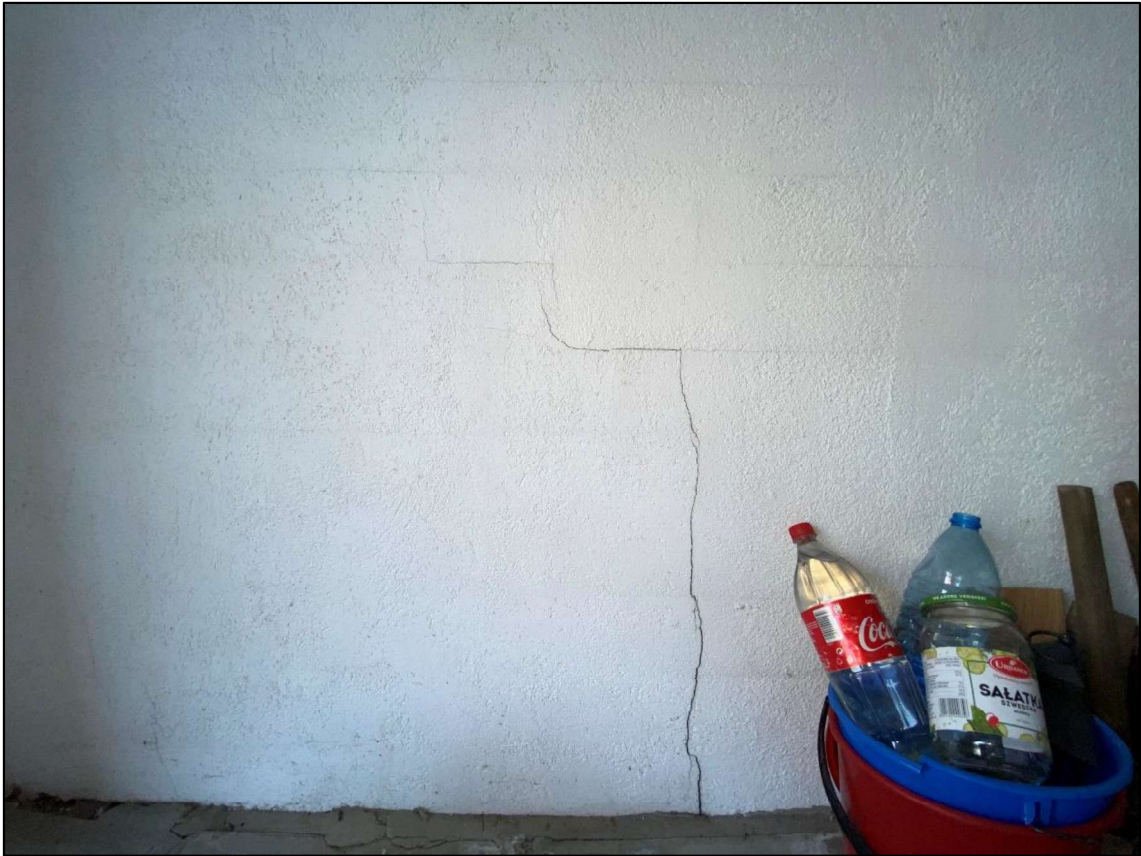
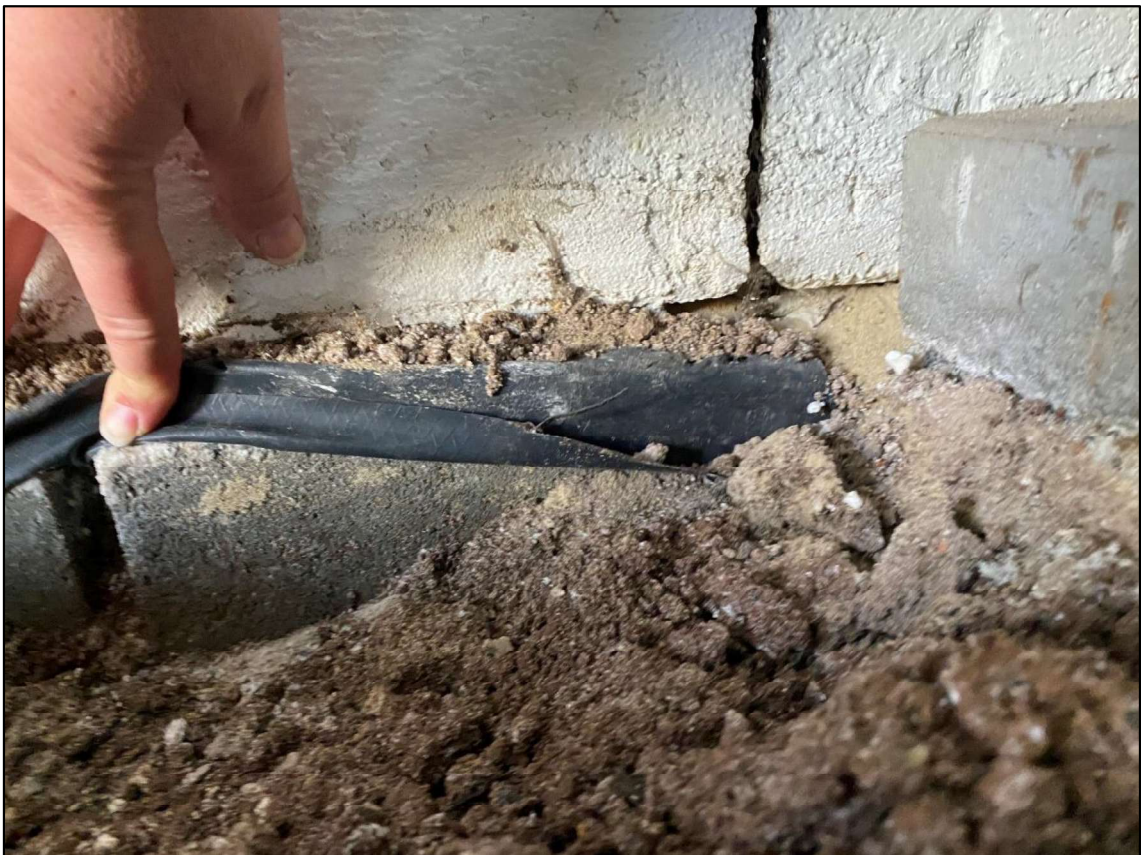
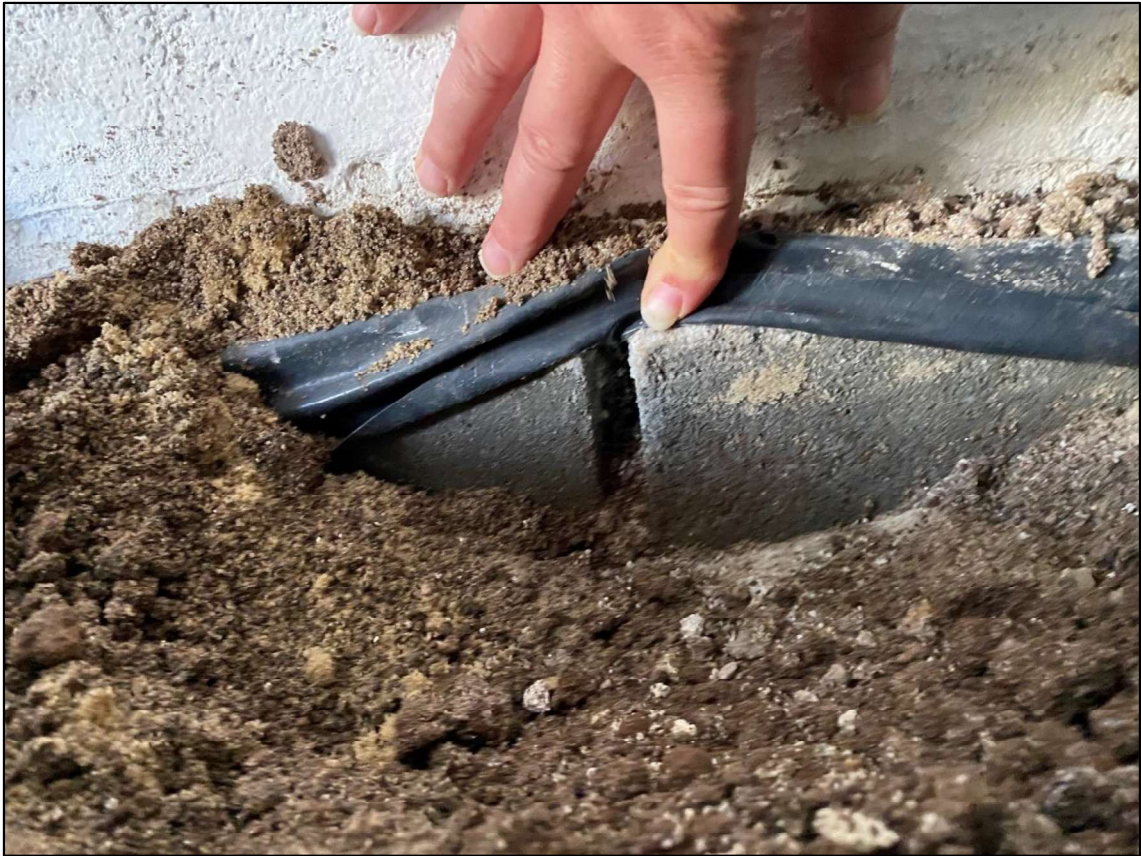
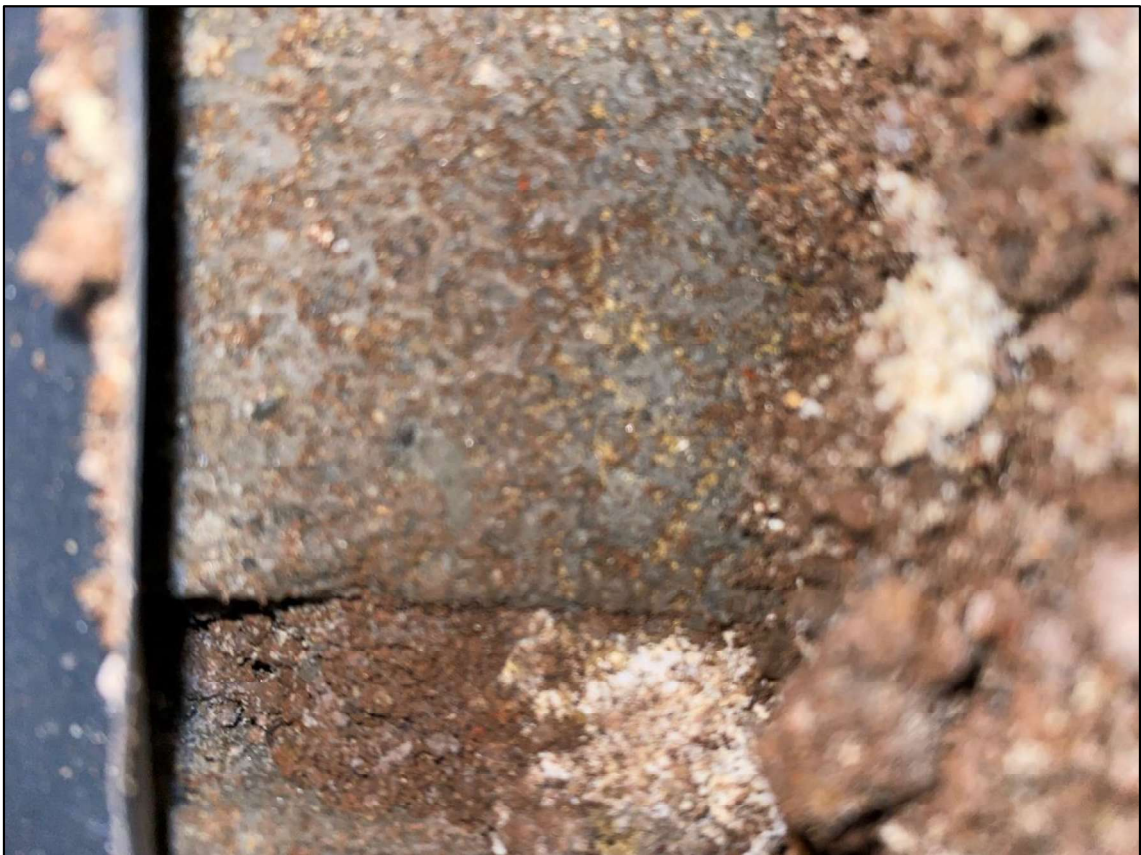
**4.2.2.2.1 ściana wspólna z przedsionkiem klatki schodowej - [fot.25-30]**

Na ścianie wspólnej z przedsionkiem klatki schodowej gr.24cm zarysowania pionowe ściany i tynku po obu stronach ściany w odległości ok.1/2 długości ściany pomieszczenia głównego spowodowane najprawdopodobniej brakiem fundamentów i posadowieniem ściany na luźnych bloczkach betonowych, co stwierdzono

po dokonaniu odkrywek. Posadowienie ściany niezgodne z projektem, który zakładał wykonanie fundamentów pod ścianę ażurową stalową z betonu B21. Po dokonaniu odkrywek są to luźne, nie powiązane ze sobą bloczki betonowe. Kolejną rozbieżnością między projektem a stanem obecnym jest wykonanie ścian między garażami pełnych, murowanych, w projekcie wskazano ścianki ażurowe, stalowe.

Brak zawilgocenia ścian, skuteczna izolacja pozioma z folii kubelkowej.

Nie stwierdzono izolacji pionowej.

Na ścianie wspólnej z przedsionkiem klatki schodowej widoczny rytm ułożenia pustaków i jednostronne pionowe zarysowaniem zlokalizowane w pobliżu narożnika ze ścianą frontową.

Widoczny zarys ułożenia pustaków pod tynkiem może świadczyć o nieprawidłowym murowaniu ściany, bez zachowania przesunięć pustaków między sobą, jak również o zastosowaniu przy murowaniu zaprawy cementowej o wytrzymałości większej niż materiału konstrukcyjnego. Zaprawa kurczy się i wykrusza oddzielając się od pustaków, stąd widoczny rytm wiązania pustaków.

**Ściana garażu wspólna z przedsionkiem klatki schodowej [fot.25-30] i ściana frontowa z bramą garażową [ fot.31-37], z uwagi na nieprawidłowe posadowienie ściany wspólnej i brak wiązania w narożniku ze ścianą frontową, jak również zarysowania jest w stanie technicznym złym /awaryjnym, który stanowi zagrożenia dla bezpieczeństwa, życia i zdrowia ludzi. Należy w trybie pilnym podjąć działania naprawcze. Pozostałe dwie ściany bez uszkodzeń. Stan techniczny nieuszkodzonych ścian ocenia się jako**

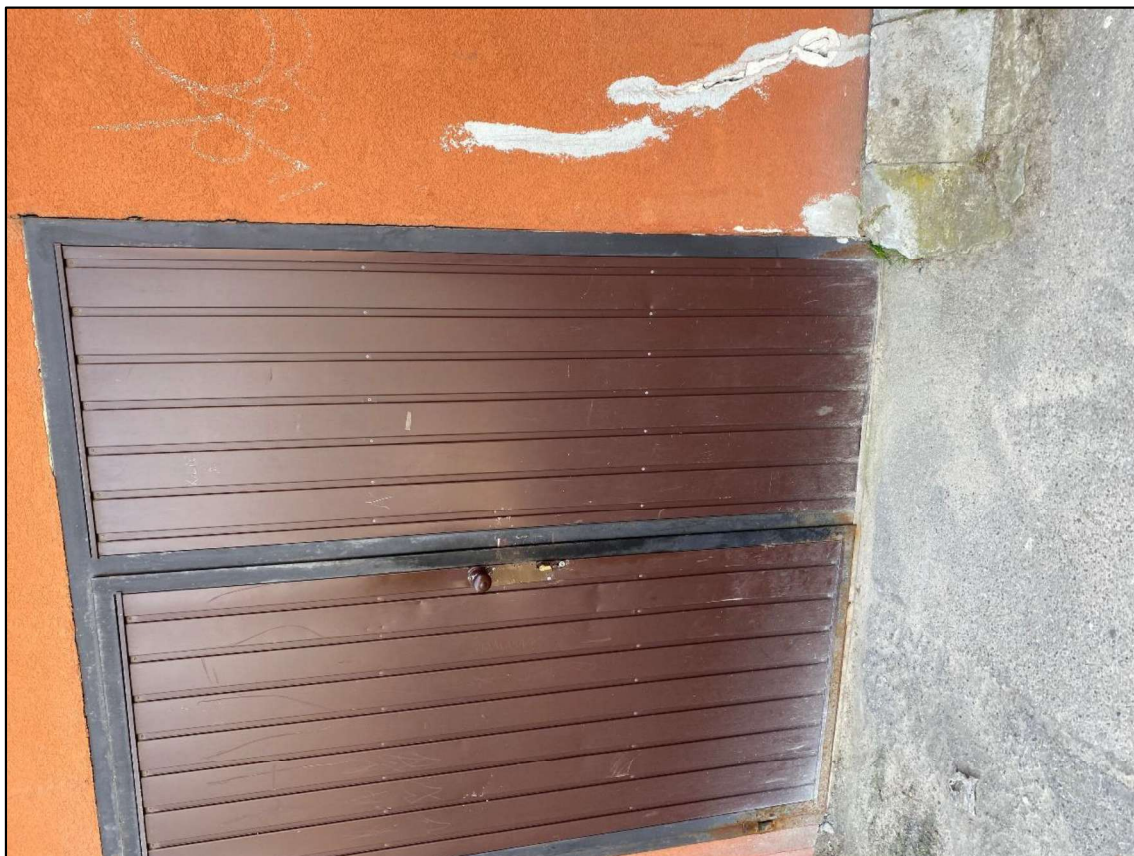
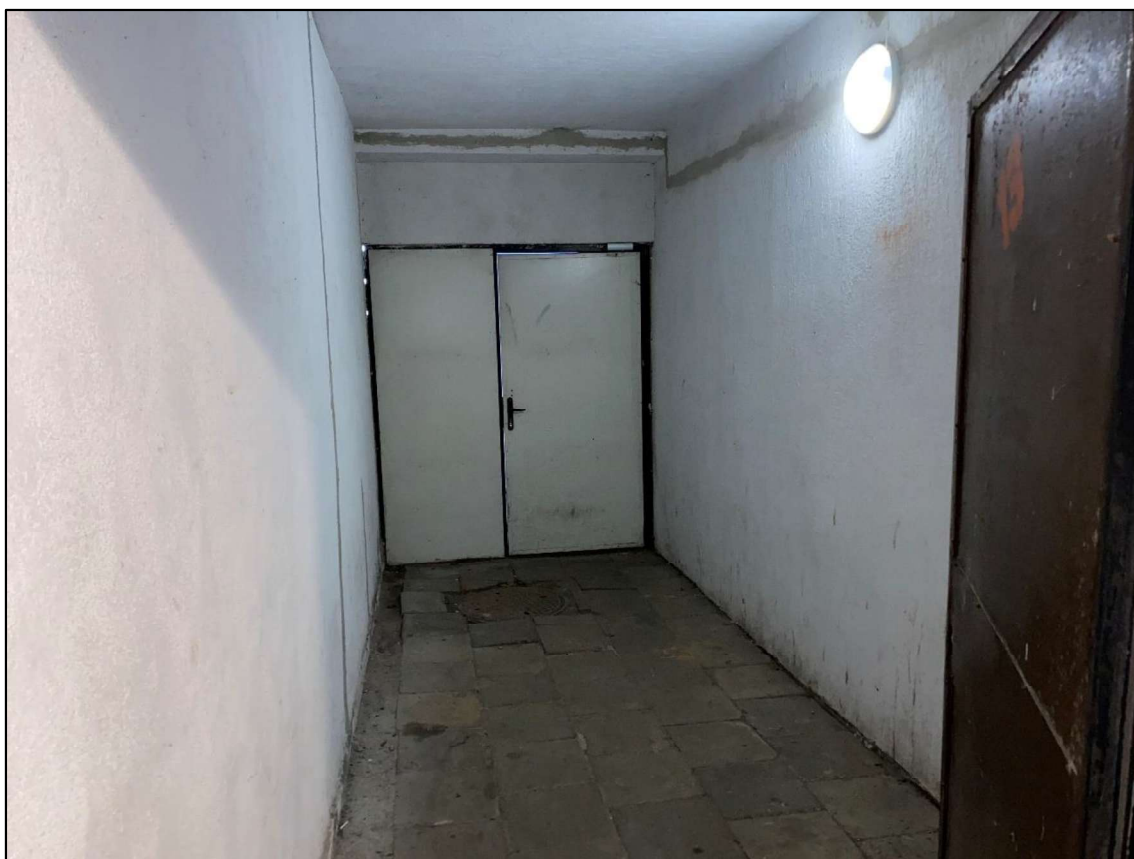
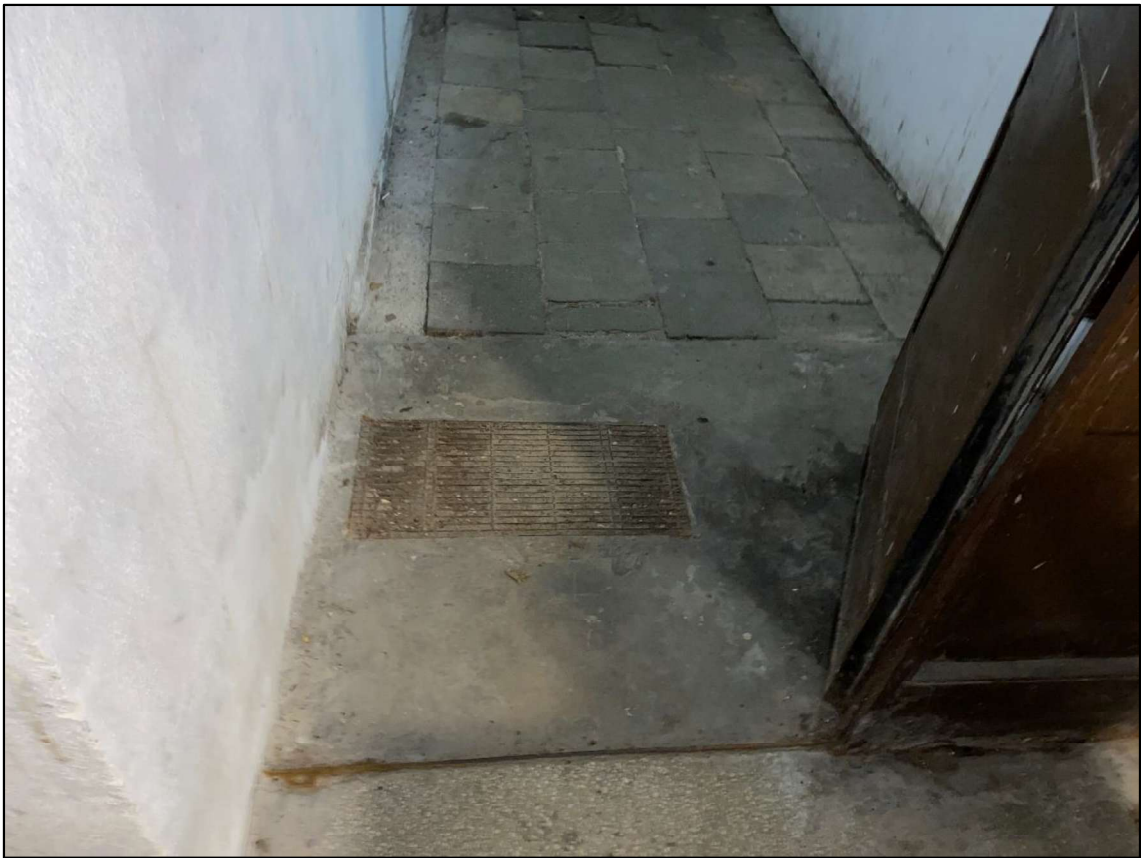
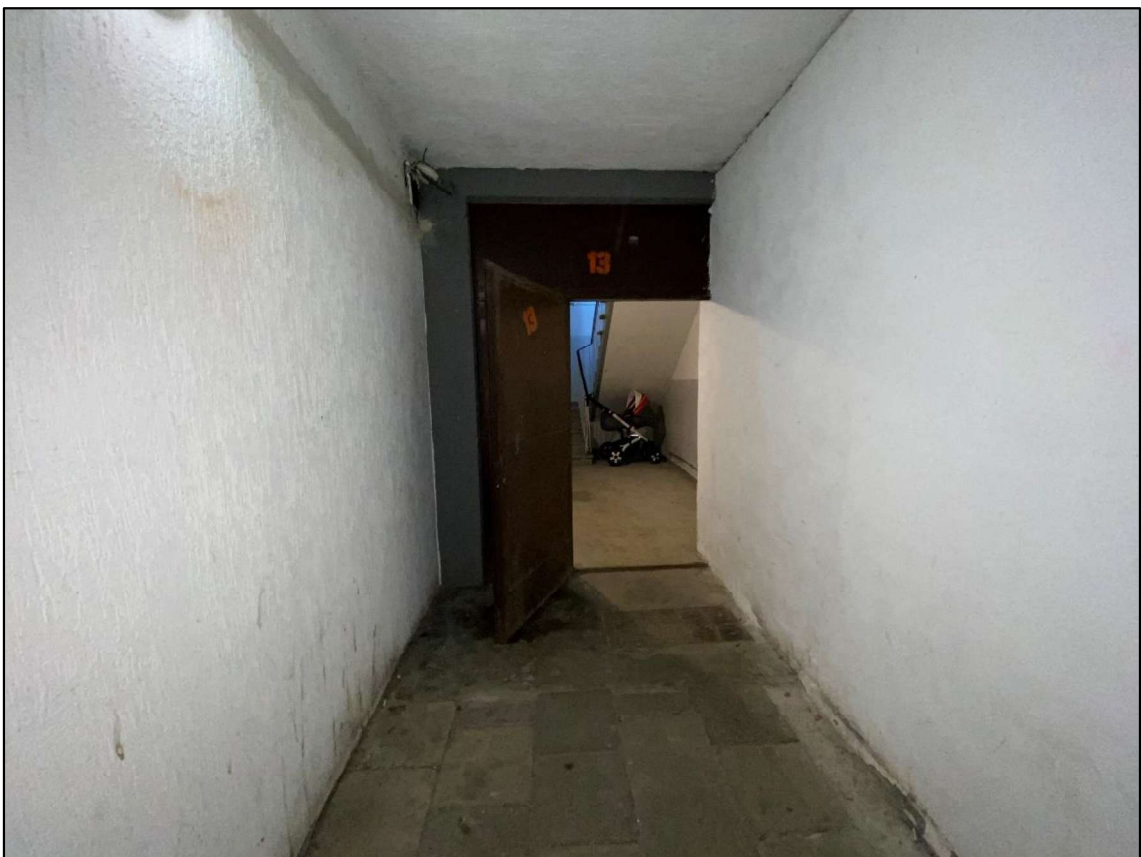
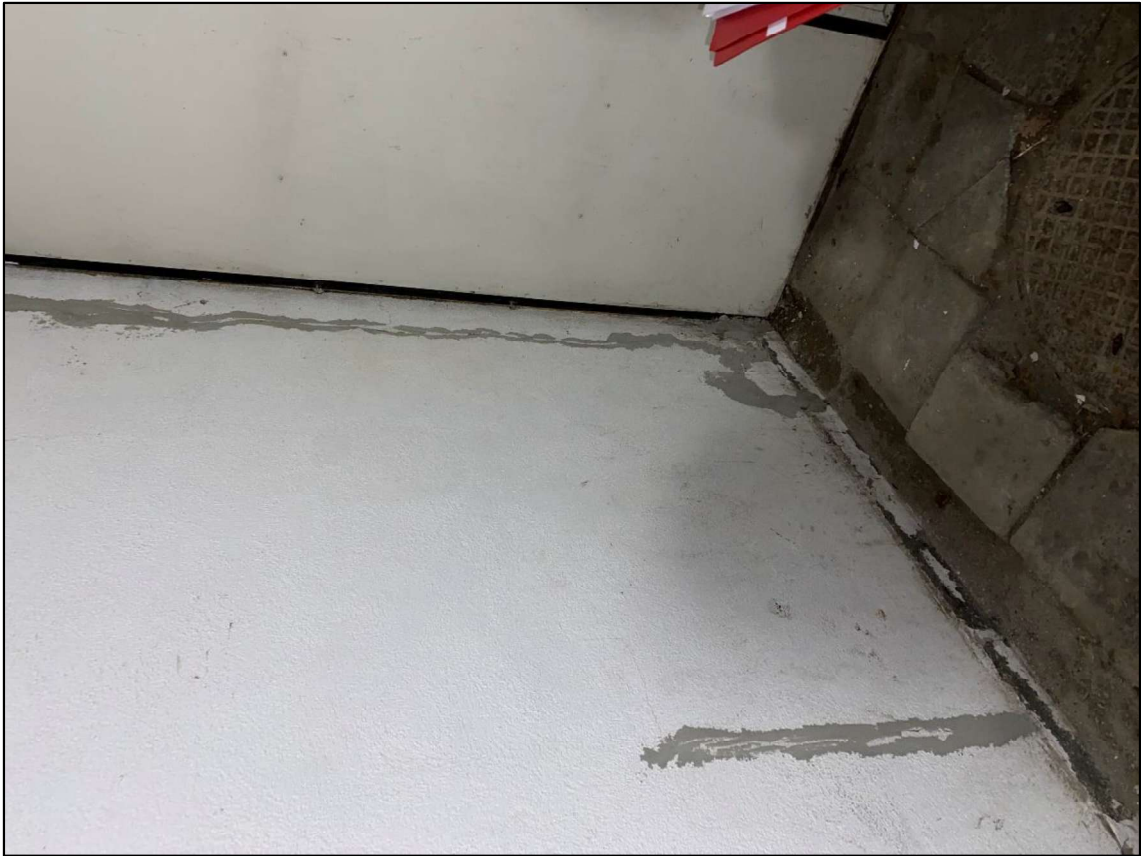
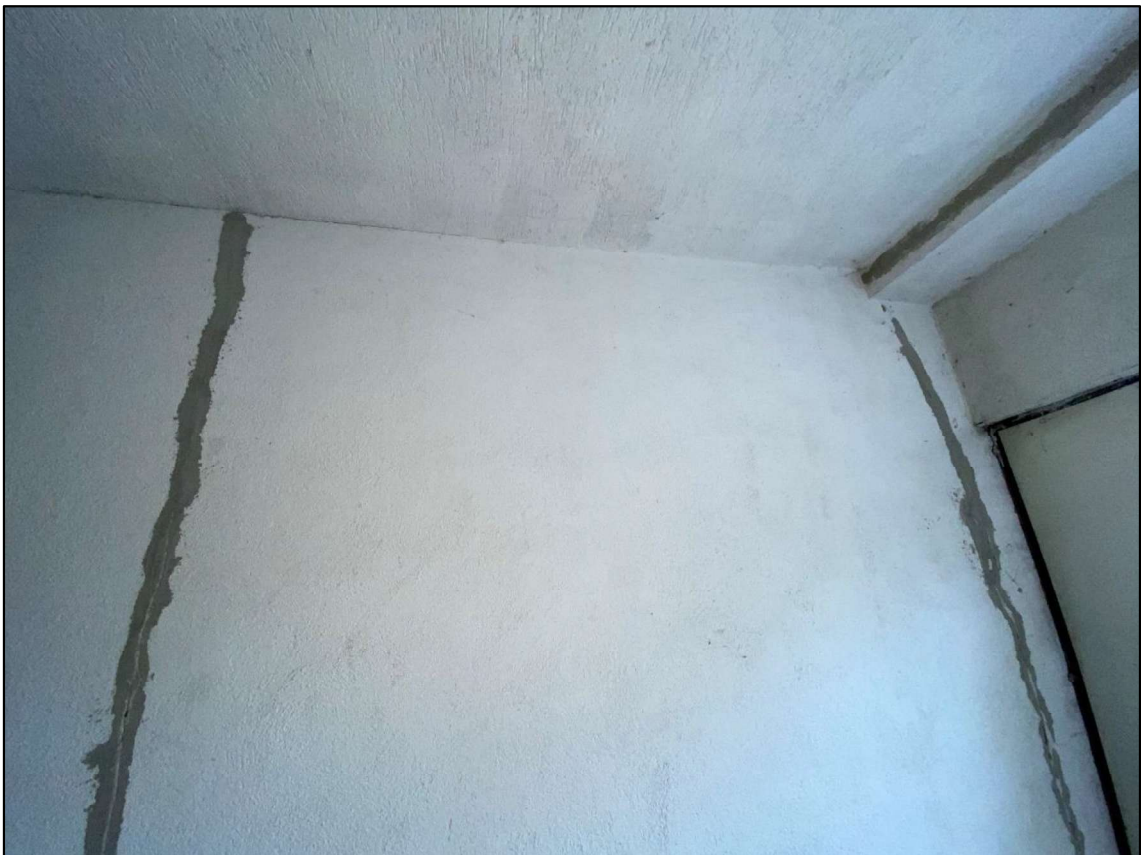
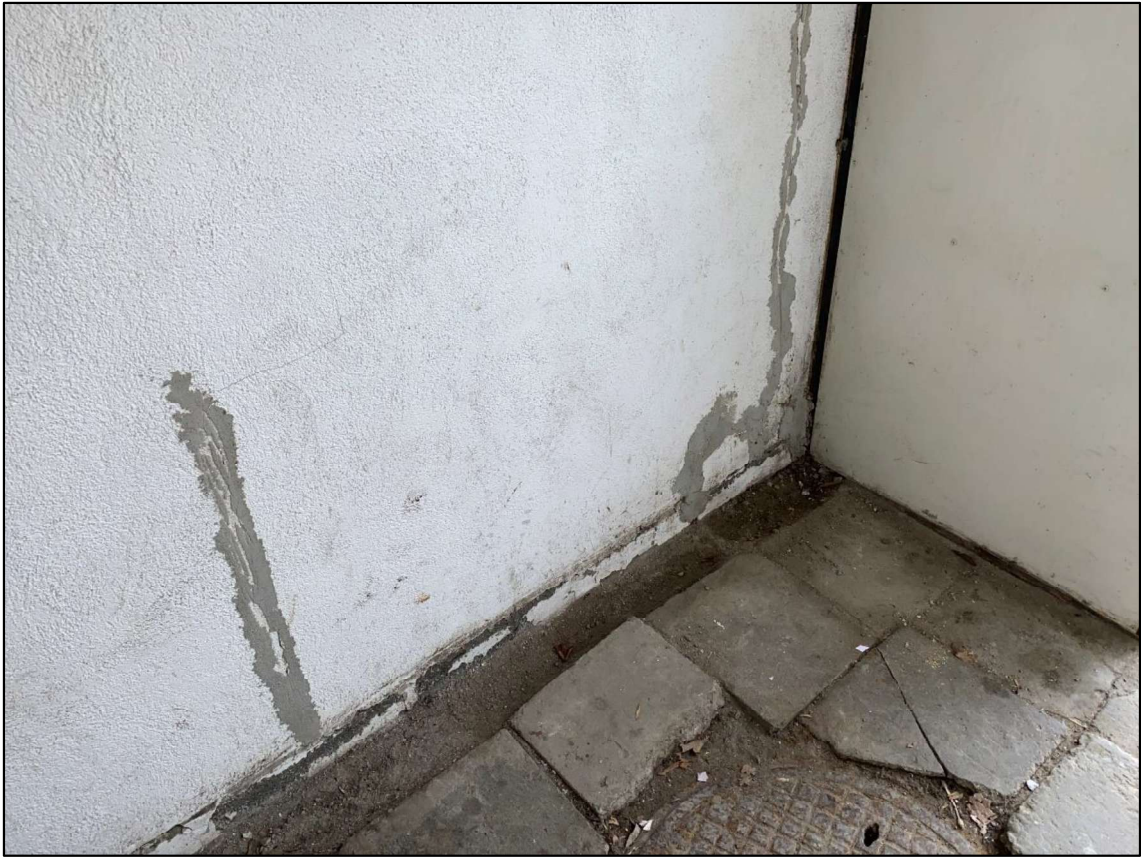
**4.2.2.2.2. ściana frontowa z bramą garażową [ fot.31-37]**

Głębokie pęknięcie ok.6cm, mierzone na wysokości ok.0,5 m od poziomu płyt chodnikowych w garażu w narożu ze ścianą frontową.

Pęknięcie i rozwarstwienia ścian w narożniku spowodowane są brakiem właściwego przewiązania obu ścian w narożniku. Do ściany wspólnej z przedsionkiem domurowano bez wiązania ścianę frontową o grubości około 17cm (pomiar grubości wraz z tynkiem, na gotowo). Wskutek pracy konstrukcji, osiadania, otwierania bramy dochodzi do powiększania się szczeliny.

Próba zaklejenia szczeliny widoczna od strony zewnętrznej ściany.

Brak możliwości kontroli montażu nadproża, brak spękań w obrębie górnej części ściany, powyżej bramy garażowej. W tej przestrzeni umiejscowiona jest jedna kratka wentylacyjna.
