## **EKSPERTYZA TECHNICZNA ŁĄCZNIKA**

**W BUDYNKU MIESZKALNYM WIELORODZINNYM  
WSPÓLNOTY MIESZKANIOWEJ NR 54/V,  
POŁOŻONEGO W TYCHACH PRZY UL. DUNIKOWSKIEGO 38÷42**

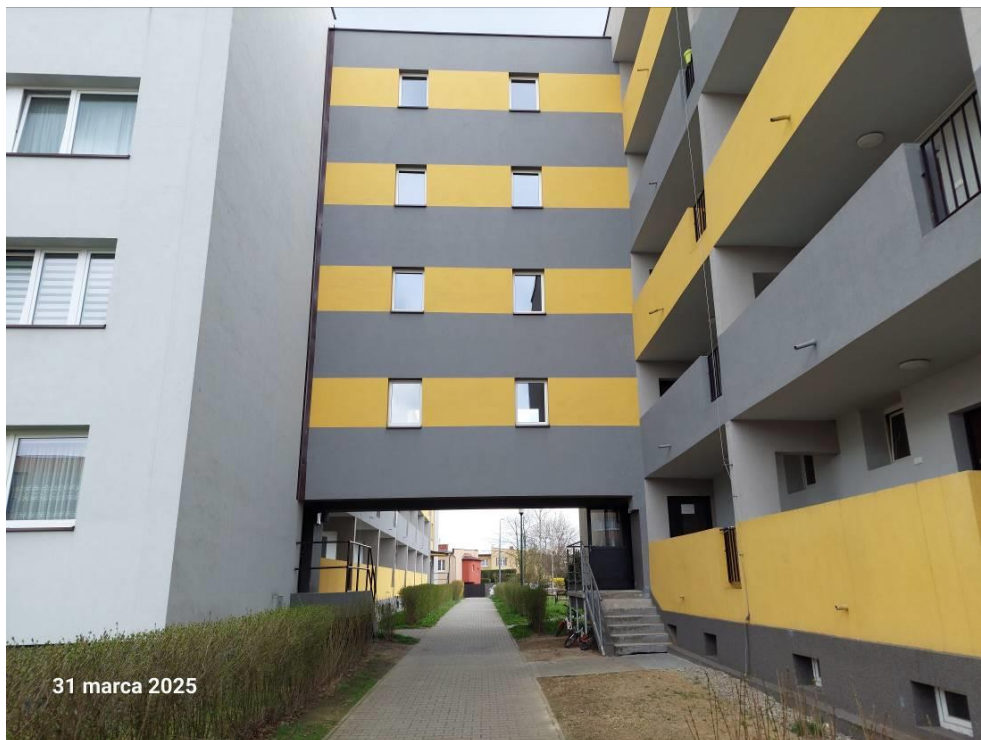
**Rys. 1.** Widok budynku przy ul. Dunikowskiego 38÷42 z łącznikiem

Budynek mieszkalny przy ul. Dunikowskiego 38÷42 w Tychach wzniesiono w 1977 roku jako jeden z kilku podobnych położonych w sąsiedztwie. Budynek w formie galeriowca, składa się z 2 niezależnych 5-kondygnacyjnych segmentów, połączonych pomiędzy sobą 4-kondygnacyjnym komunikacyjnym łącznikiem z przejazdem w parterze. Widok budynku przedstawiono na fotografii Rys. 1. Budynek zrealizowano w prefabrykowanej technologii wielkopłytywowej.

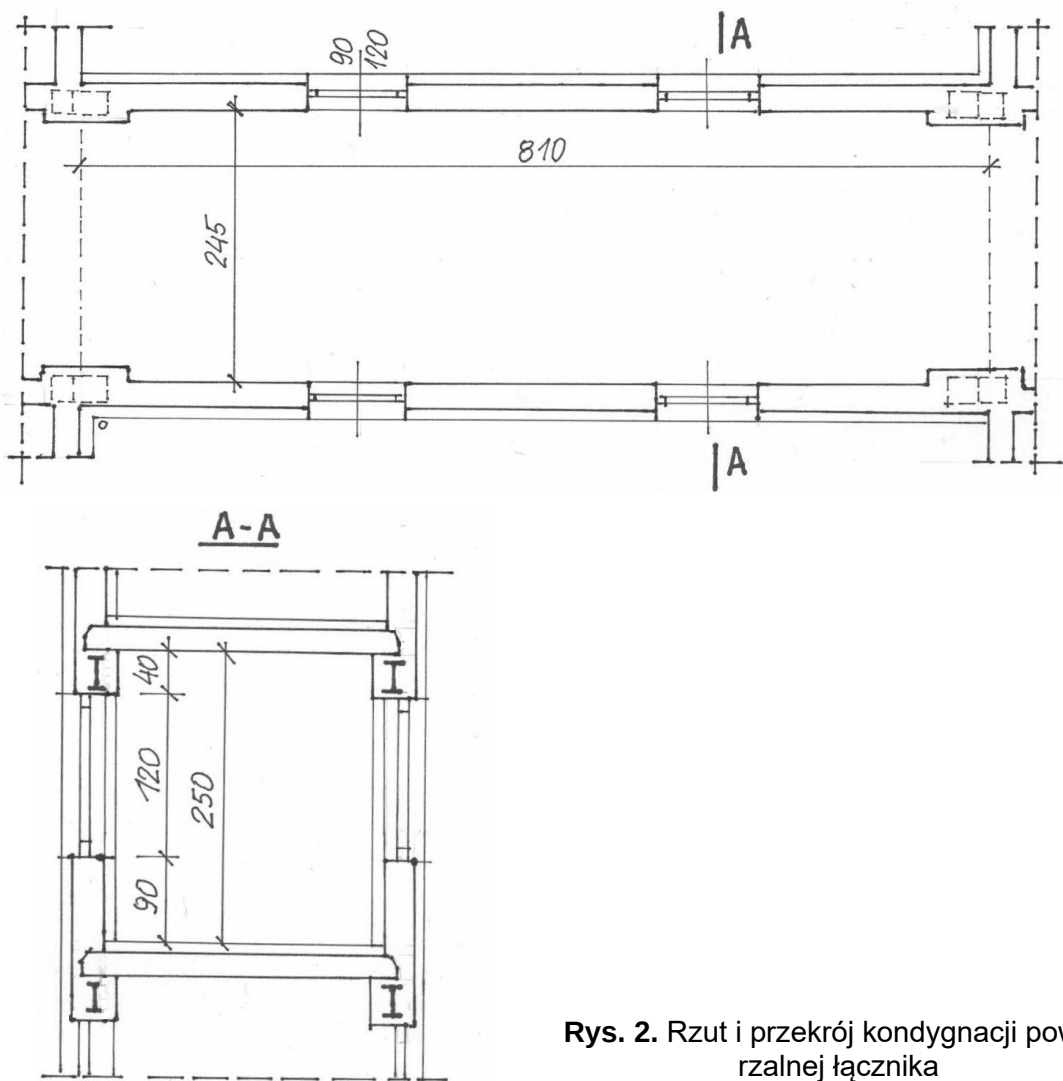
**Rys. 2.** Rzut i przekrój kondygnacji powtarzalnej łącznika

- stalowych obetonowanych jednoprzęsłowych belek o rozpiętości około 8,0 m z dwuteowników I 340, opartych na żelbetowych krótkich wspornikach o wymiarach 25x30x30 cm,
- prefabrykowanych żelbetowych stropowych płyt kanałowych o wysokości 24 cm, modularnej rozpiętości 2,70 m i szerokości 90 cm, opartych na belkach stalowych jw.,

Rzut kondygnacji powtarzalnej łącznika i przekrój przedstawiono na Rys. 2.

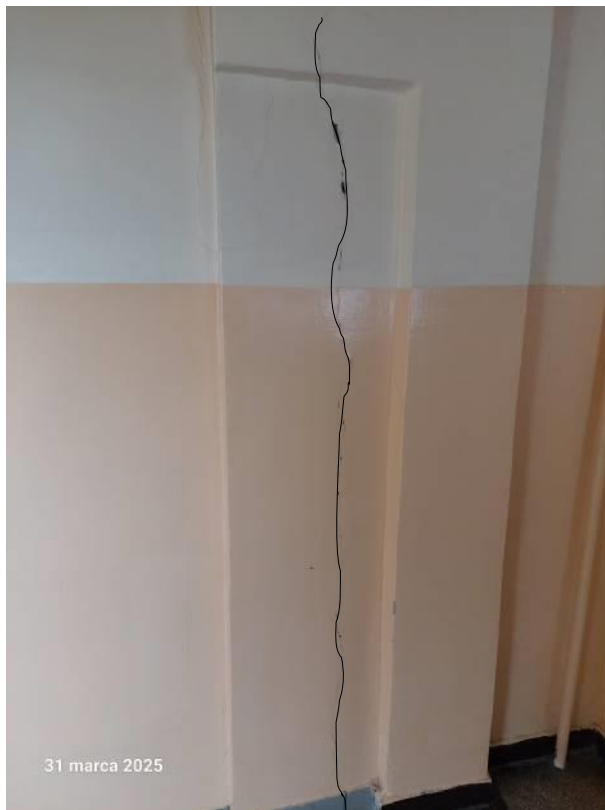
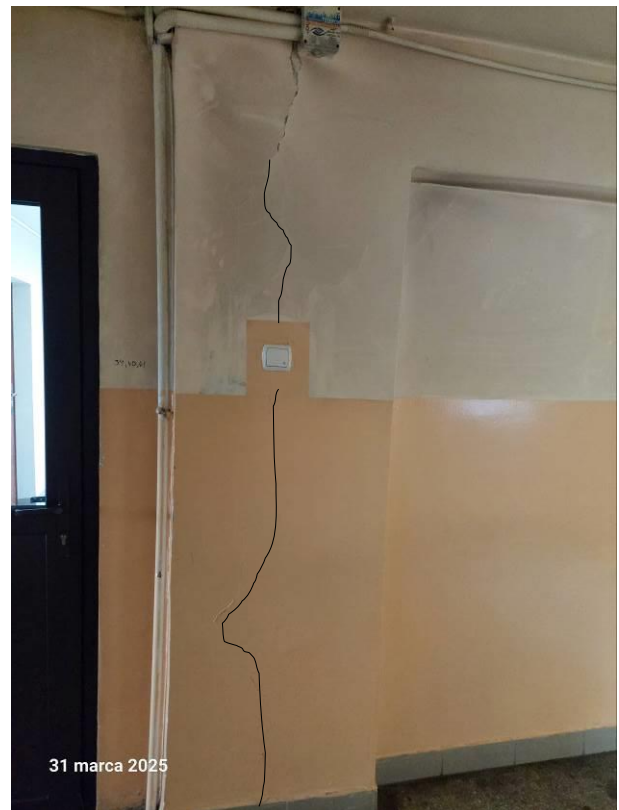
- Zarysowania tynków wewnętrznych na ścianach osłonowych w strefach połączenia łącznika z segmentami budynku. Rysy mają zasadniczo pionowy przebieg, występują na całej wysokości ścian (Rys. 3), od sufitu do posadzki, a w niektórych miejscach tylko w górnej części ścian (Rys. 4). Rysy tego typu występują na wszystkich kondygnacjach, zarówno od strony segmentu Nr 40 jak i Nr 42.

**Rys. 3.** Zarysowania tynków w strefie połączeń z segmentami budynku

### Zarysowania na ścianach i stropach w strefach połączenia łącznika z segmentami budynku

Główną przyczyną występujących uszkodzeń na ścianach i stropach są wady budowlane dylatacji pomiędzy łącznikami a segmentami budynku.

Łączniki stanowią niezależny element budynku i powinny być w całości konstrukcyjnie oddylatowane od ścian przeciwległych segmentów. Dylatacji takiej nie wykonano. Na skutek odkształceń termicznych (wahania temperatury) i mechanicznych (ugięcia, różnice osiadań segmentów) wytworzyła się ona samoistnie i uwidoczniła w postaci występujących spękań i zarysowań na ścianach i stropach.

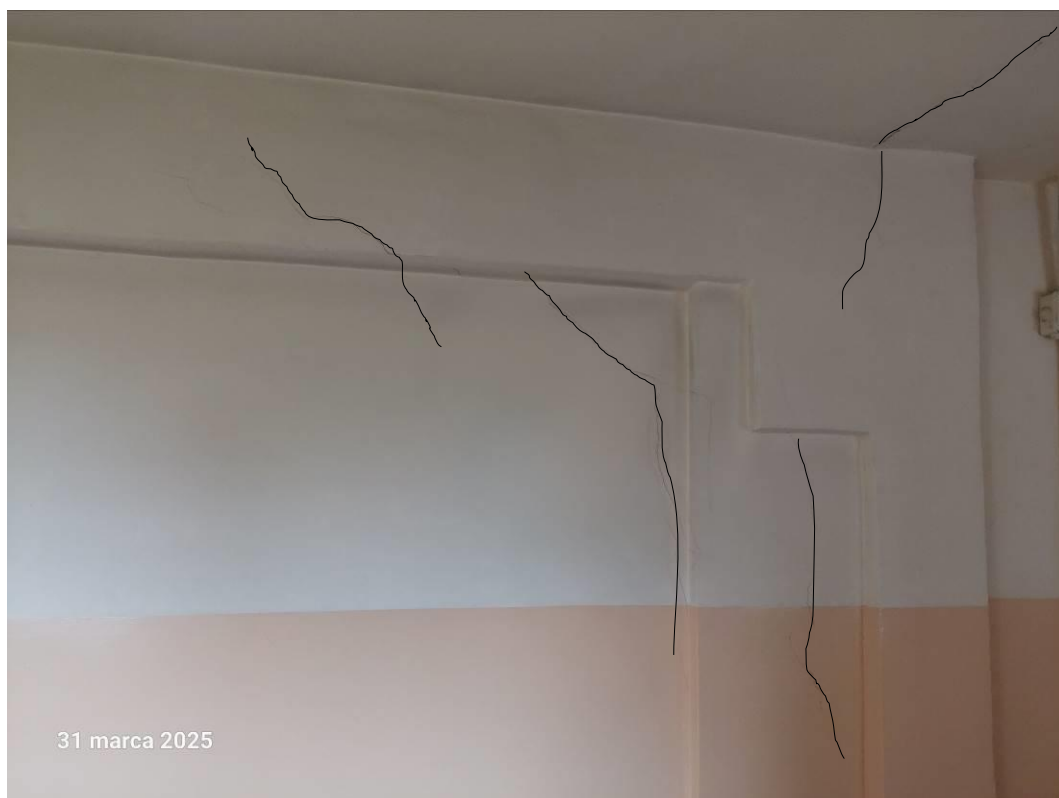
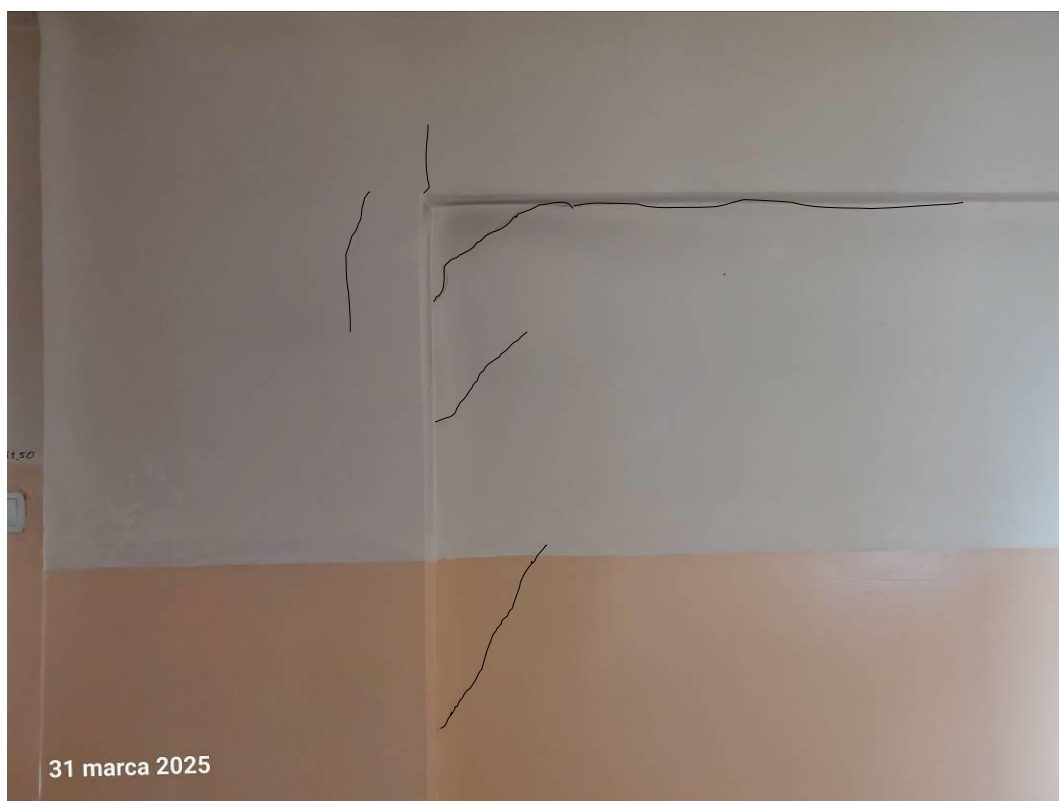
**Rys. 4.** Zarysowania tynków w strefie połączeń z segmentami budynku

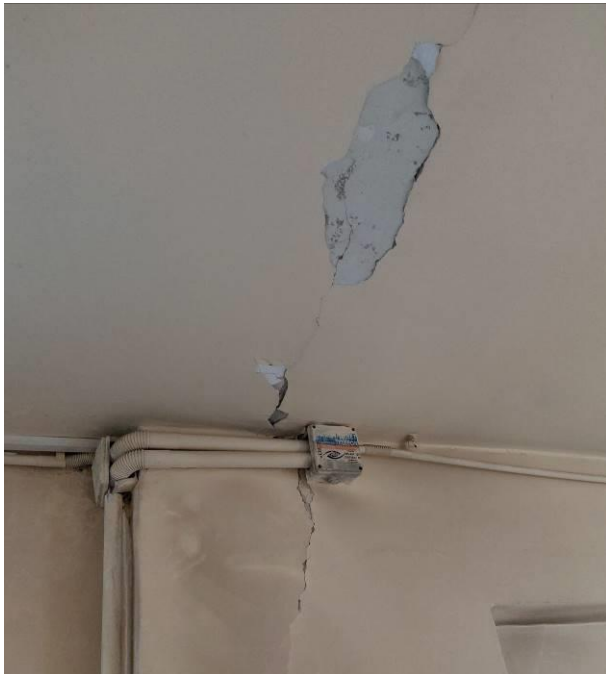
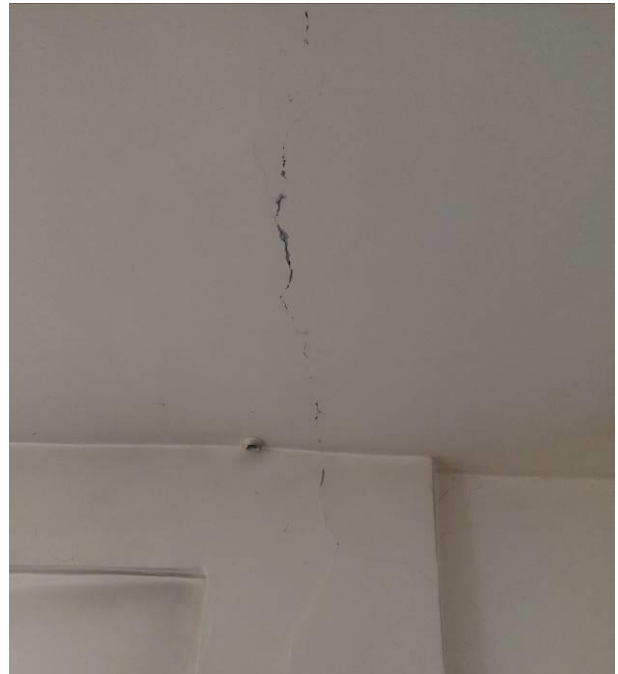
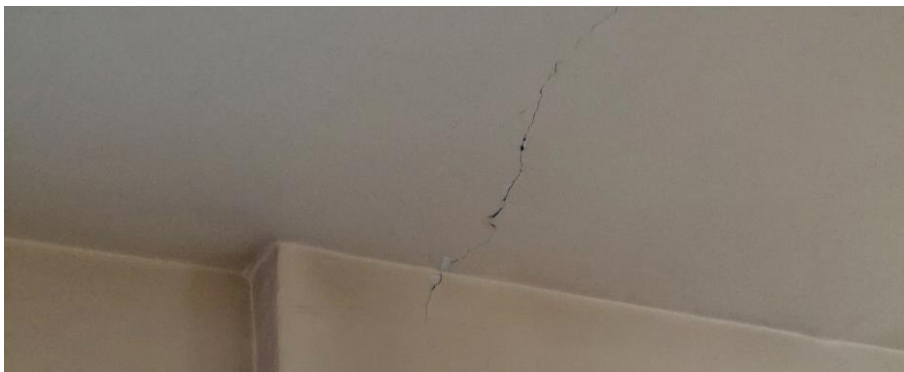
- Zarysowania na tynkach sufitowych w strefach połączenia łącznika z segmentami budynku (Rys. 5). Rysy tego typu występują na wszystkich kondygnacjach. W okolicy rys tynki są odspojone od podłoża.
- Zarysowania poziome, pionowe i ukośne na ścianach osłonowych występujące na wszystkich kondygnacjach (Rys. 6 ÷ 8). Większość rys usytuowana jest przy otworach okiennych.
- Zarysowania poziome na styku ścian osłonowych z belkami (Rys. 9).
- Zawilgocenia i odparzenia tynków, za rurą spustową odwodnienia dachu, występujące na III i IV piętrze (Rys. 10).

**Rys. 5.** Rysy na tynkach sufitowych

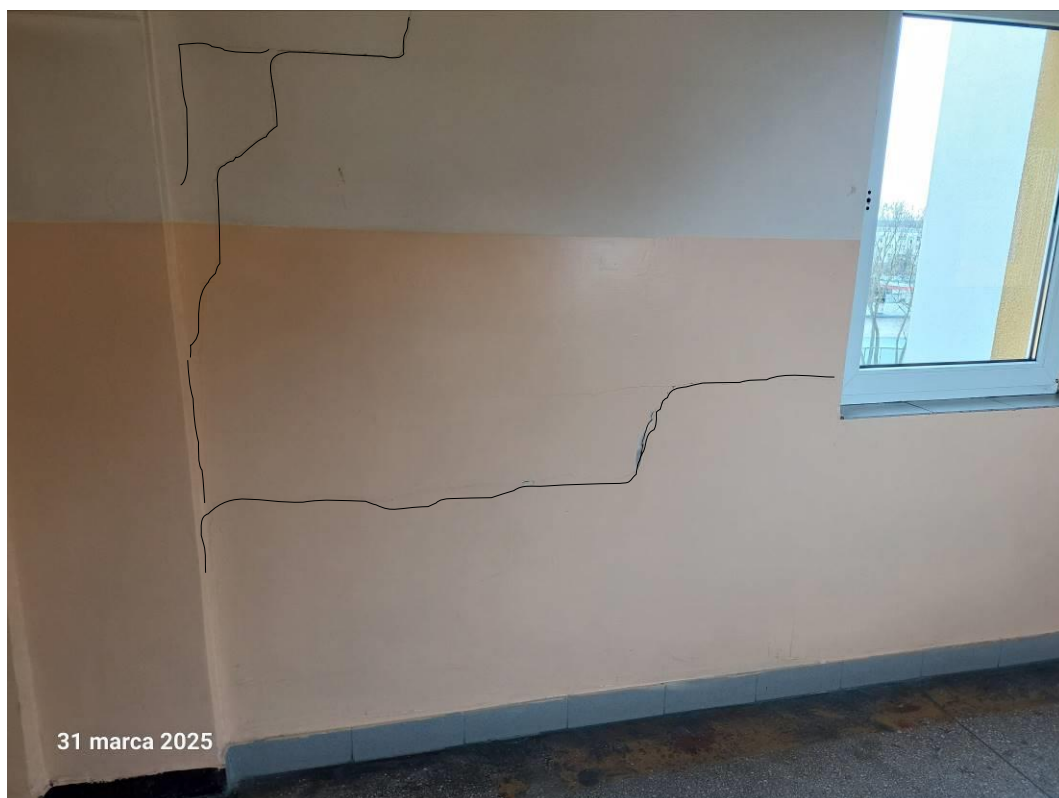
**Rys. 6.** Rysy na ścianie łącznika (IV piętro)

Zarysowania poziome, ukośne, pionowe i schodkowe występujące na powierzchniach ścian, widoczne od strony wewnętrznej łącznika (od zewnątrz zostały przykryte izolacją termiczną) są charakterystyczne dla ugięcia stropu. Stalowe belki nośne stropu zostały wyraźnie dociążone ścianami z bloczków gazobetonowych, które wykonano w 2002 r. w miejscu istniejącej lekkiej szklanej obudowy łącznika. Dociążenie belek ścianami z bloczków gazobetonowych musiało mieć wpływ na powiększenie się ugięcia stropów.

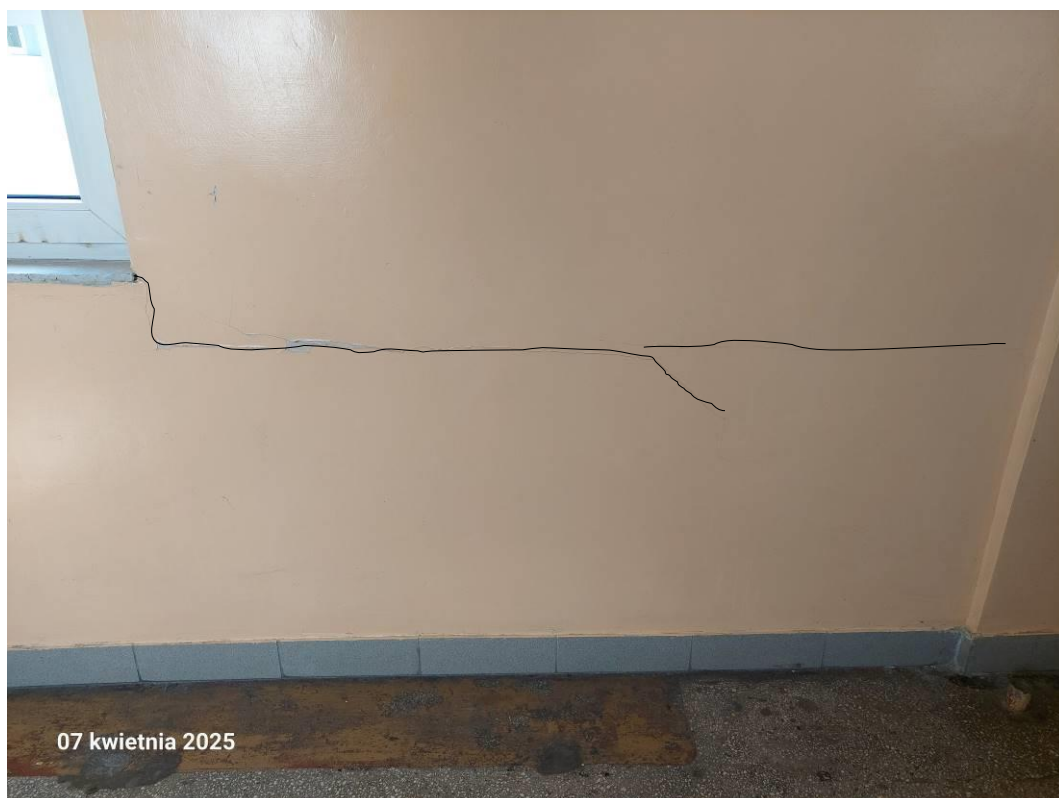
**Rys. 7.** Rysy poziome i ukośne na ścianach łącznika

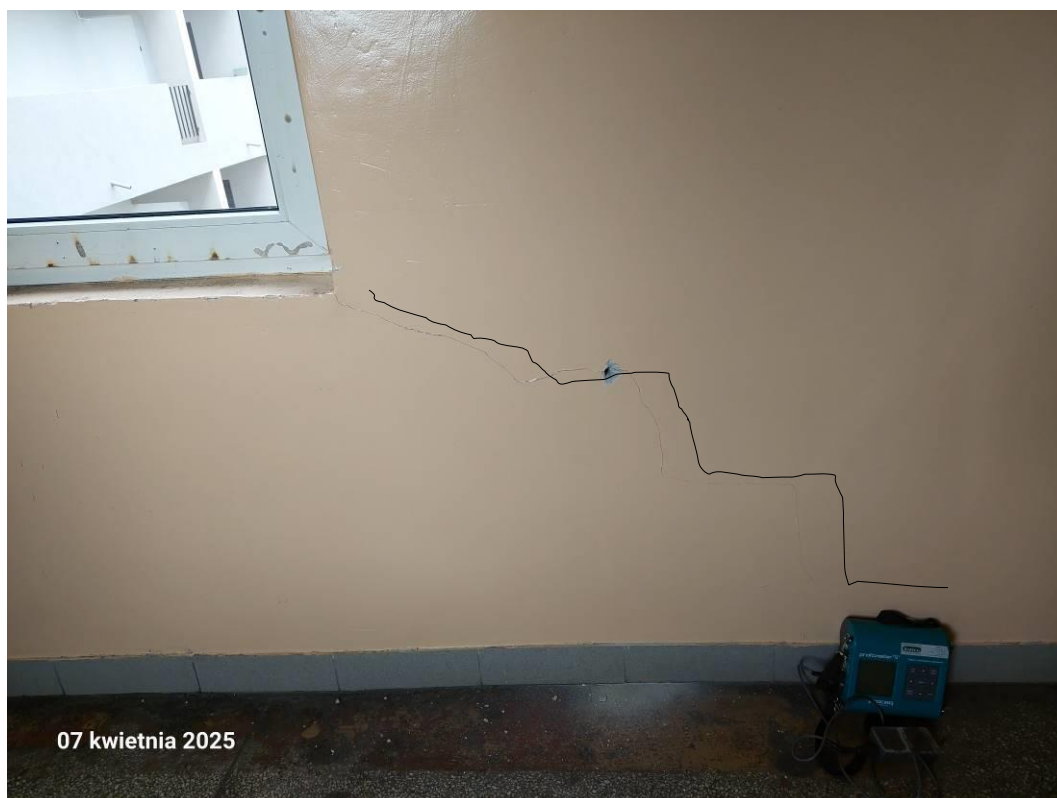
**Rys. 8.** Rysy poziome i ukośne na ścianach łącznika

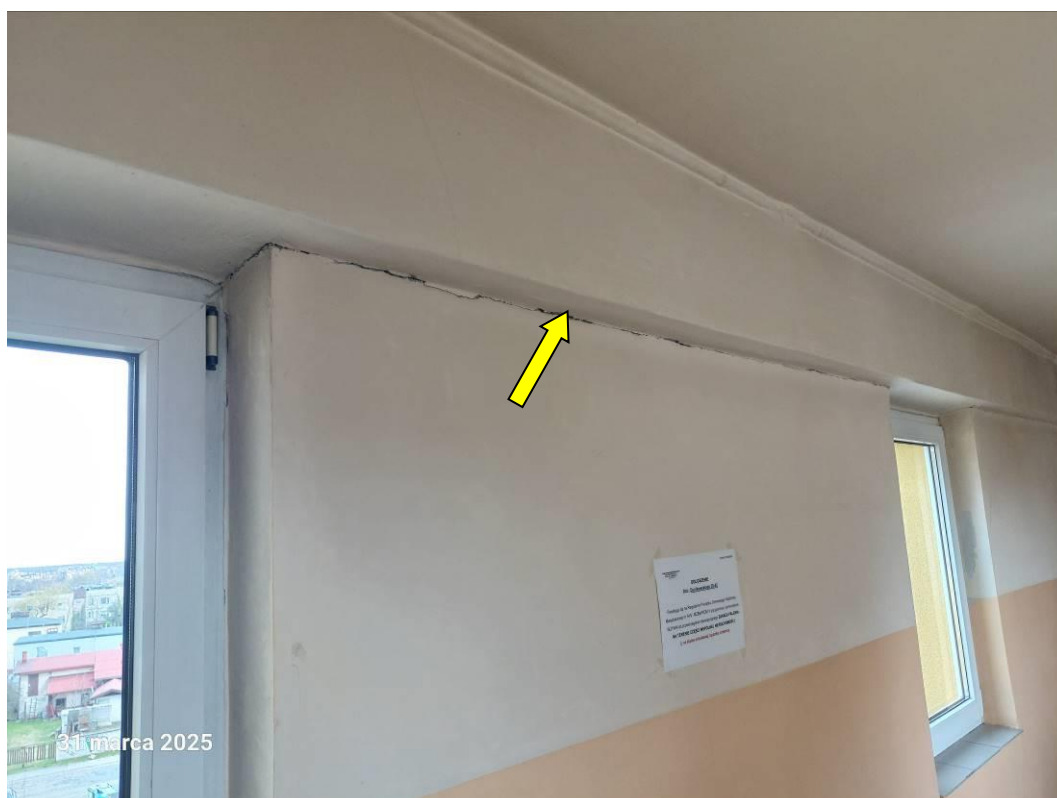
**Rys. 9.** Rysa pozioma na ścianie łącznika pod belką (IV piętro)

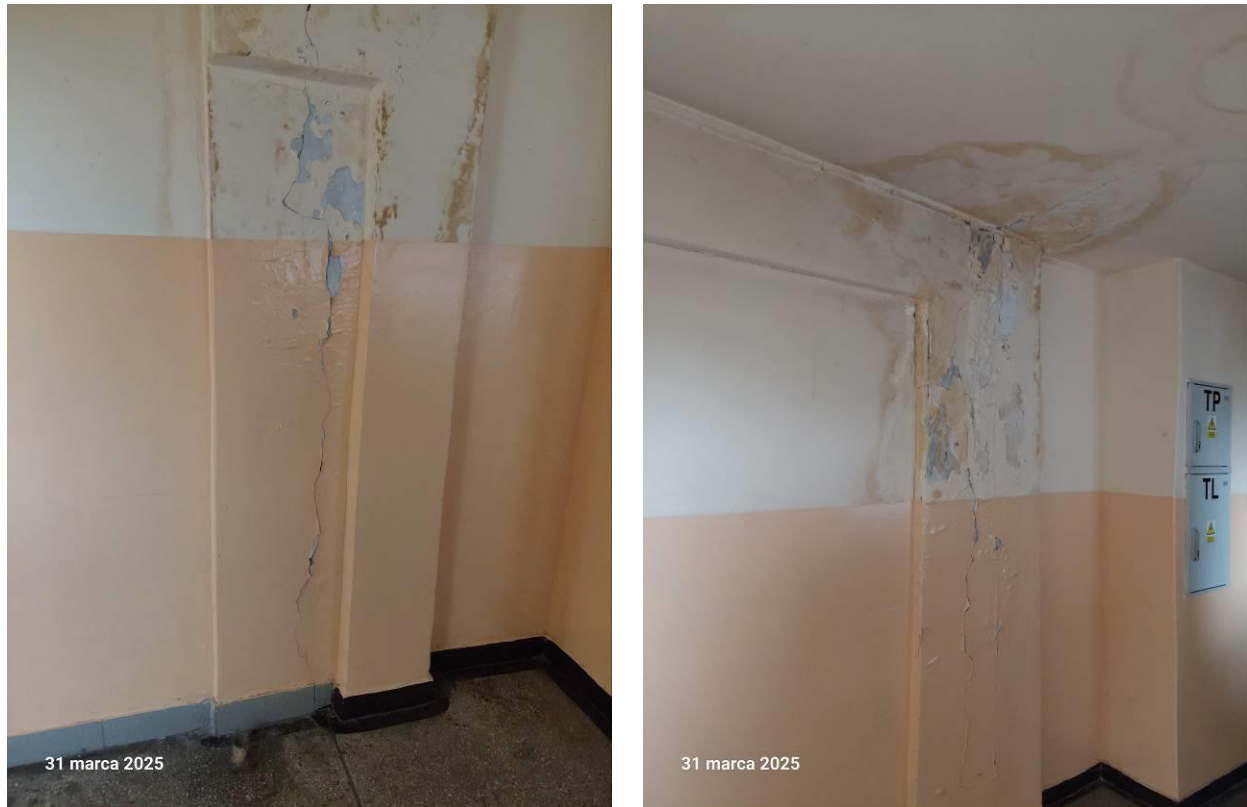
**Rys. 10.** Zacieki i odparzenia tynków na III i IV piętrze

Występujące uszkodzenia wilgotnościowe tynków wynikają z nieszczelności instalacji odwodnienia dachu. Usterka ta zgodnie z informacją Zarządcy została w ubiegłym roku usunięta.

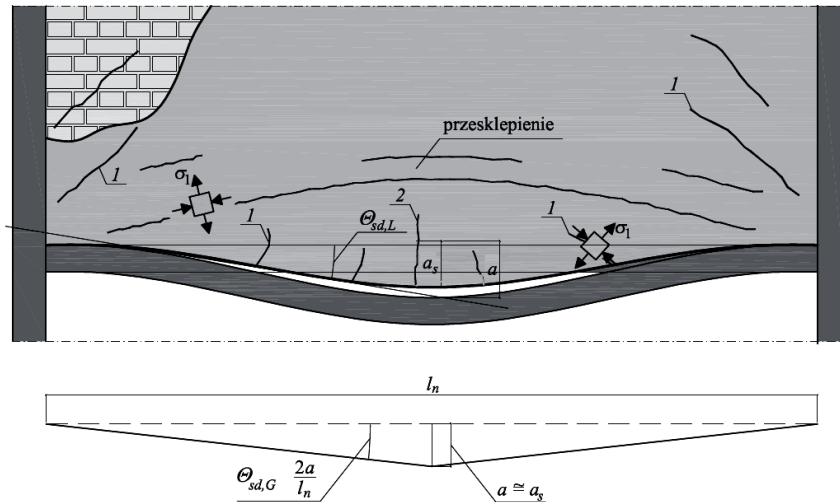
**Rys. 11.** Uproszczony sposób wyznaczania kąta odkształcenia postaciowego  $\Theta$  w wypadku ściany działowej opartej na uginającym się stropie

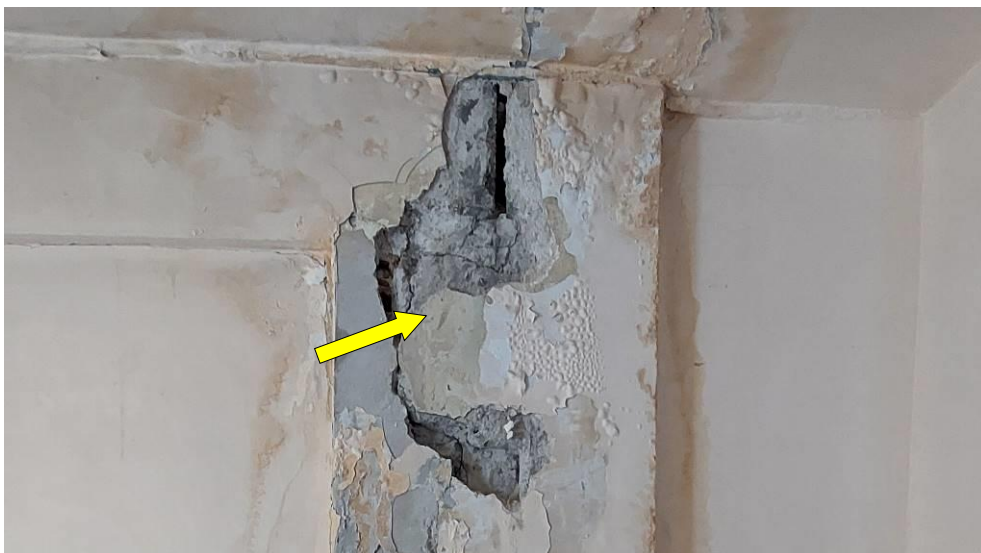
Z obliczeń w Załączniku Nr 1 wynika, że normowy stan graniczny nośności stalowych belek z I 340 jest zachowany. Nie jest natomiast zachowany stan graniczny nośności żelbetowych krótkich wsporników, na których opierają się stalowe belki stropowe – niedobór nośnego zbrojenia wynosi 12%. Wynika to ze znacznego zwiększenia obciążeń na wsporniki po zamianie lekkiej szklanej obudowy na murywane ściany z bloczków gazobetonowych o grubości 24 cm. Ponadto w wykonanych odkrywkach stwierdzono mierny stan betonu wsporników – Rys. 12. Wytrzymałość wsporników ma decydujące znaczenie dla bezpieczeństwa konstrukcji, gdyż na wsporniki przekazywane są reakcje z głównych belek stropowych. Do zniszczenia wspornika przez ścinanie betonu dochodzi najczęściej w niesygnalizowany sposób a zniszczenie jednego wspornika może prowadzić do wystąpienia katastrofy postępującej.

**Rys. 12.** Mierny stan żelbetowego wspornika na IV piętrze

W związku z powyższymi faktami łącznik, ze względów bezpieczeństwa, powinien zostać profilaktycznie zabezpieczony.

W celu profilaktycznego zabezpieczenia łącznika należy zastosować dodatkowe podparcie konstrukcji w wolnej przestrzeni przejazdu. Podparcie proponuje się wykonać w postaci 2 stalowych ram podpierających stalowe obetonowane belki stropowe pierwszego piętra.

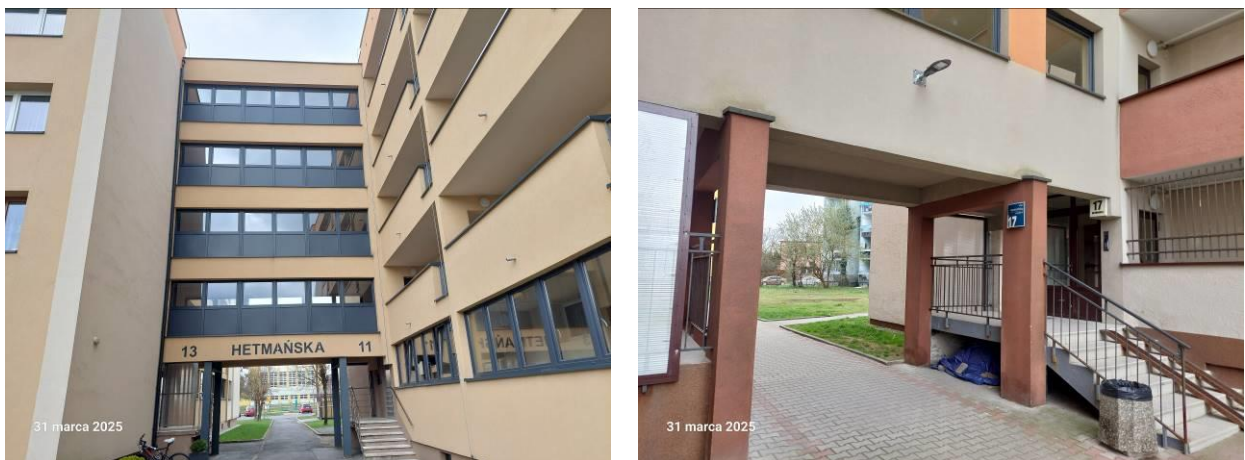
Profilaktyczne zabezpieczenia konstrukcji łączników przez ich dodatkowe podparcie zastosowano też wcześniej w niektórych sąsiednich budynkach osiedla – Rys. 13. Wiązało się to zapewne ze złym stanem żelbetowych wsporników.

**Rys. 13.** Profilaktyczne zabezpieczenia łączników galeriowców na osiedlu

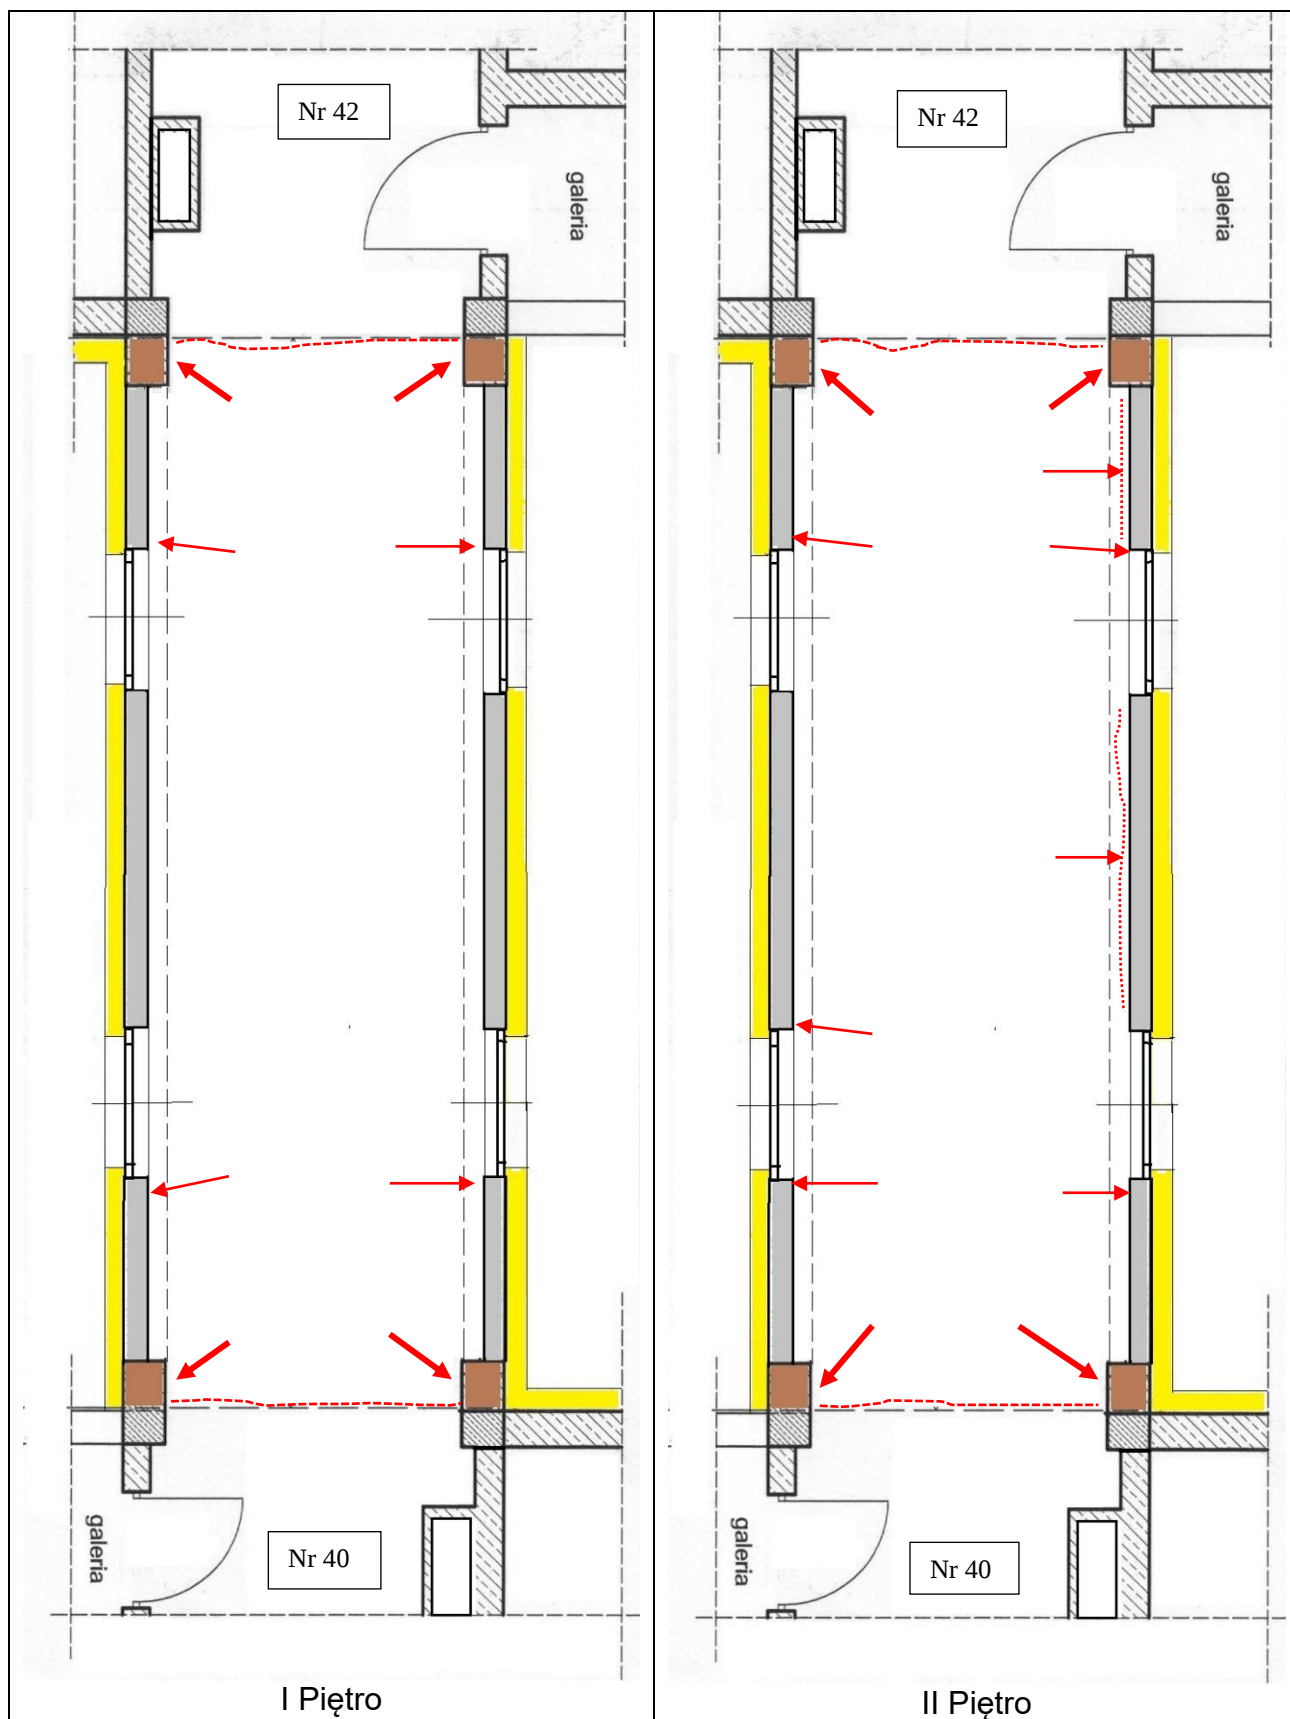
Strzałkami i liniami przerywanymi zaznaczono miejsca uszkodzeń: spękania, zarysowania

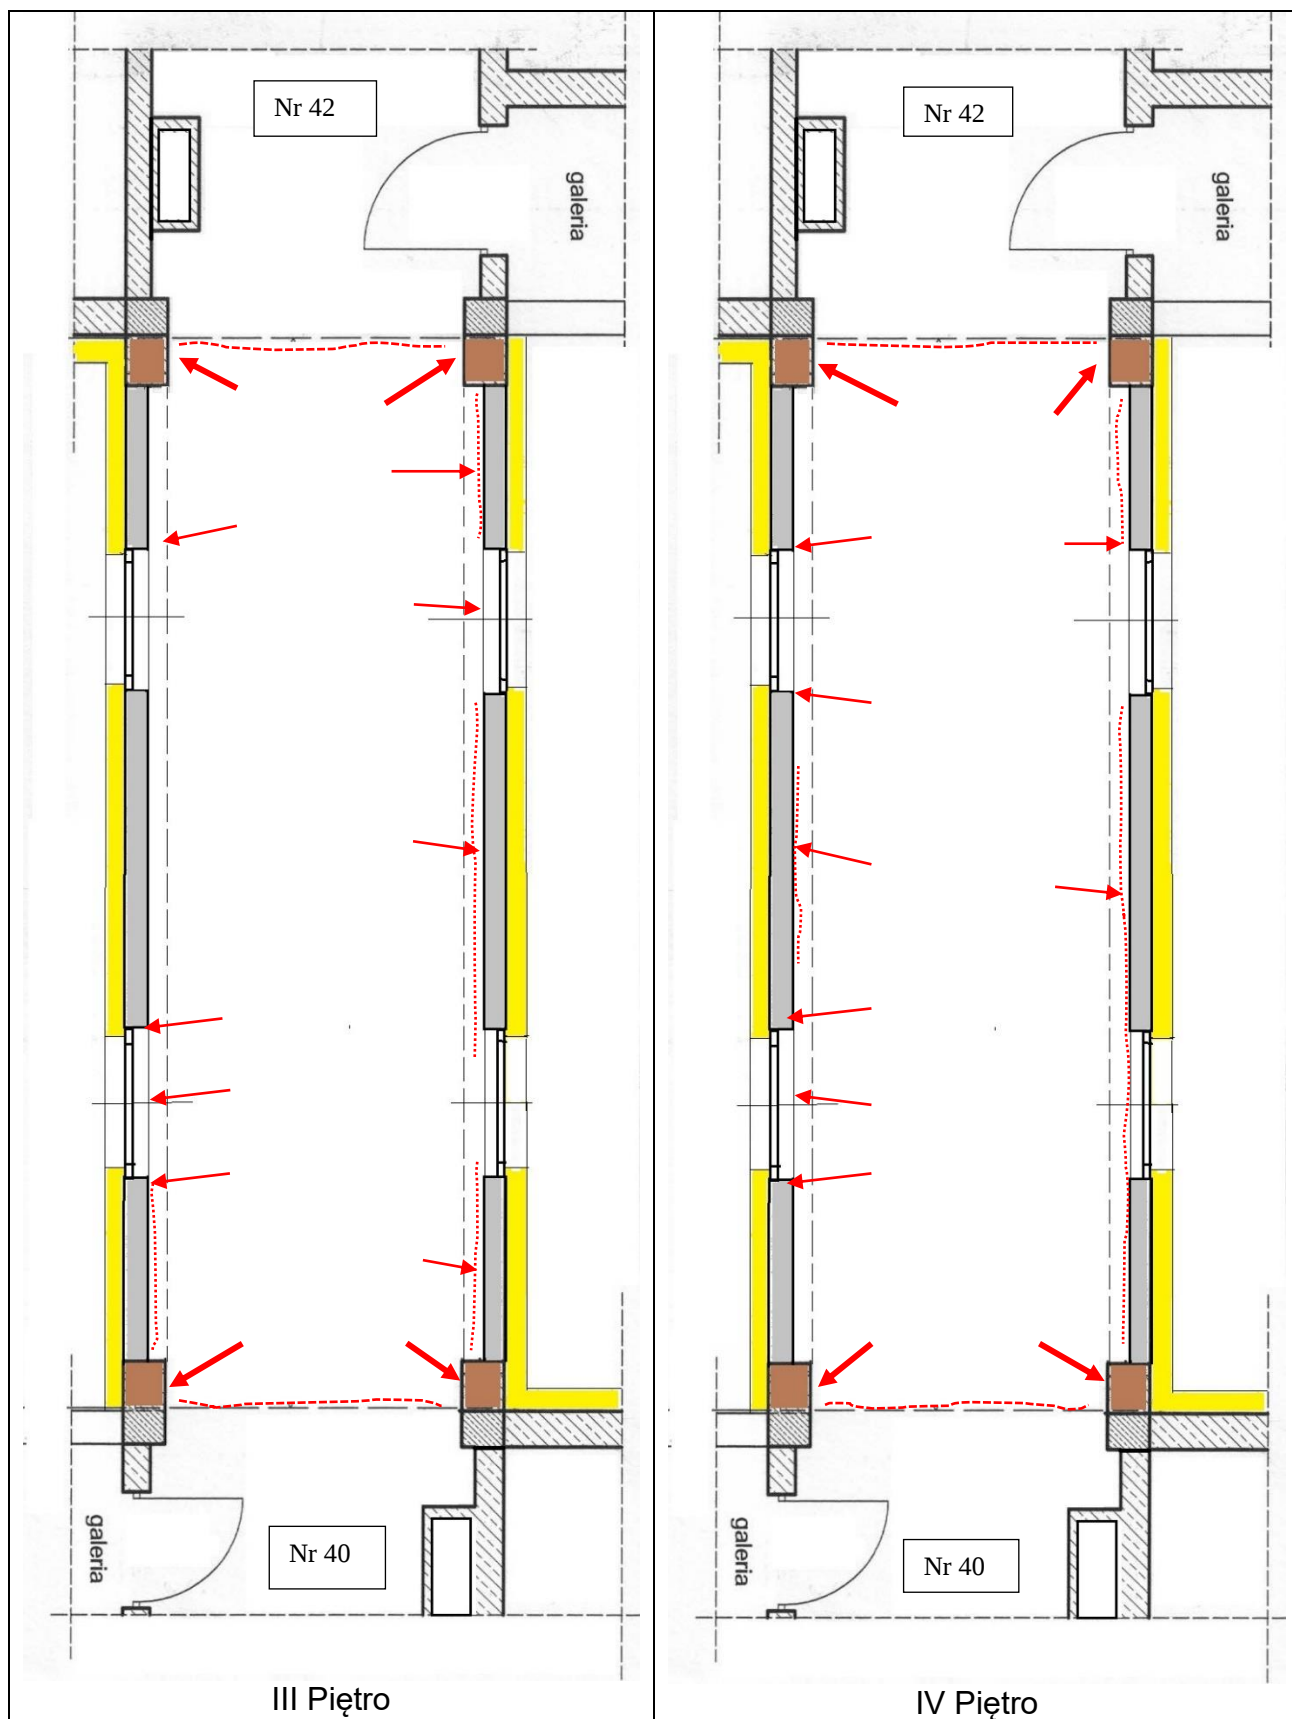
Strzałkami i liniami przerywanymi zaznaczono miejsca uszkodzeń: spękania, zarysowania

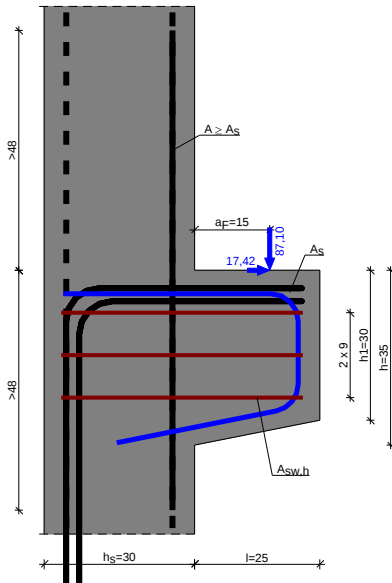
## WYNIKI - KRÓTKI WSPORNIK SŁUPA

Krótki wspornik  $0,3 < a_F / h = 0,43 \leq 0,6$

Zbrojenie główne potrzebne  $A_s = 3,85 \text{ cm}^2$

Zbrojenie istniejące  $3 \phi 12 A_{s,ist.} = 3,37 \text{ cm}^2 \rightarrow$  **niedobór zbrojenia 12%**

Strzemiona poziome - potrzebny przekrój  $A_{swh} = 1,8 \text{ cm}^2 \rightarrow$  **brak strzemion poziomych we wspornikach łącznika.**

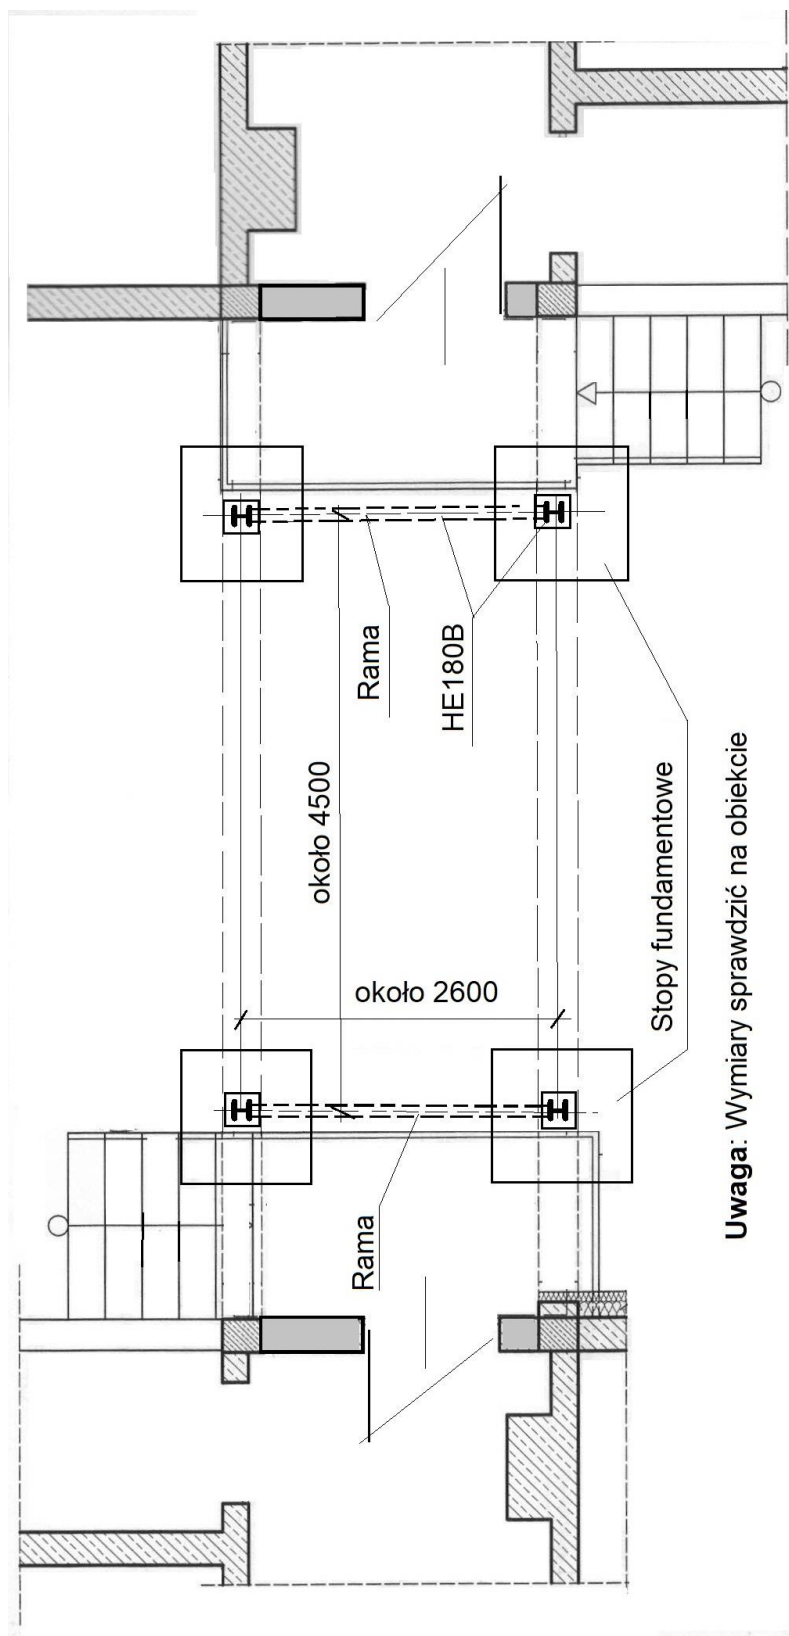
**Rys. Z3.1.** Położenie ram zabezpieczenia łącznika

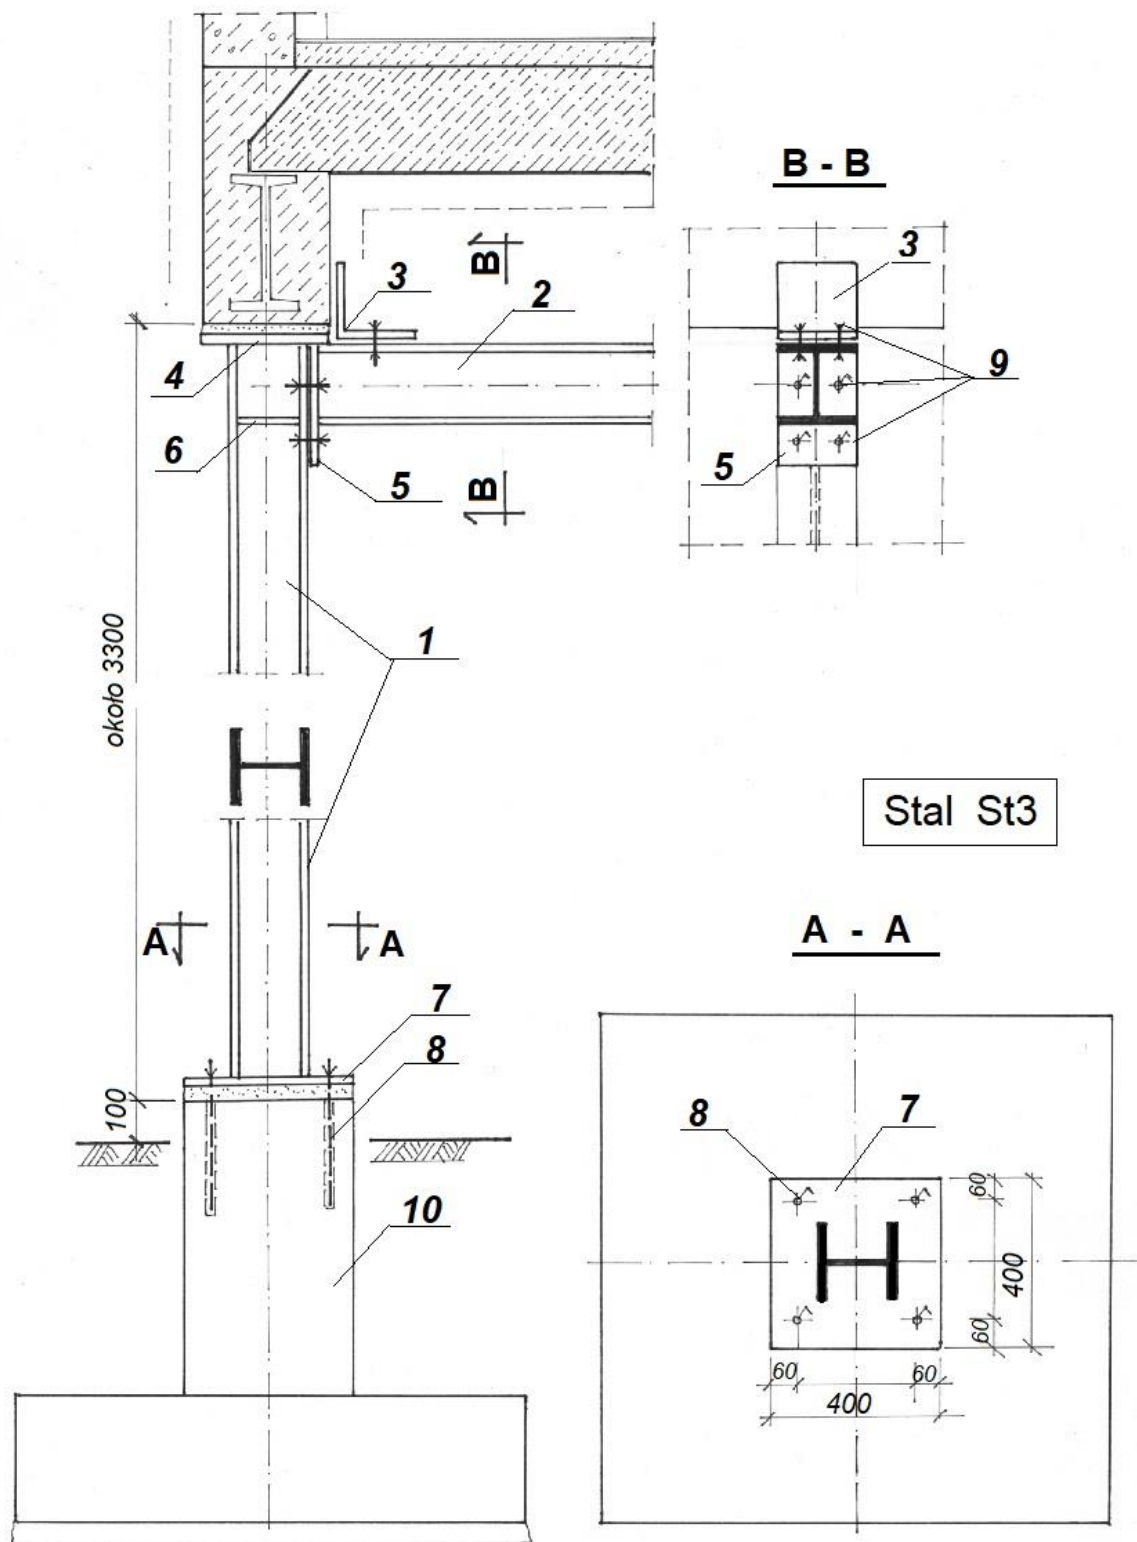
**Rys. Z3.2.** Konstrukcja ram: **1** – słupy HE180B, długość około 3150 mm, **2** – rygle ramy HE180B, długość około 2360 mm, **3** – kątownik 180x180x16, l = 150, **4** – blacha 300x300x20, **5** – blacha 180x280x20, **6** – blacha (żeberko) 85x150x20, **7** – blacha 400x400x20, **8** – kotwy chemiczne Hilti M20 (wg. opisu) dł. 350, **9** – śruby M20 kl. 8.8, **10** – stopy fundamentowe wg **Rys. Z3.3**

Spoiny pachwinowe 5 mm na całą długość łączonych elementów

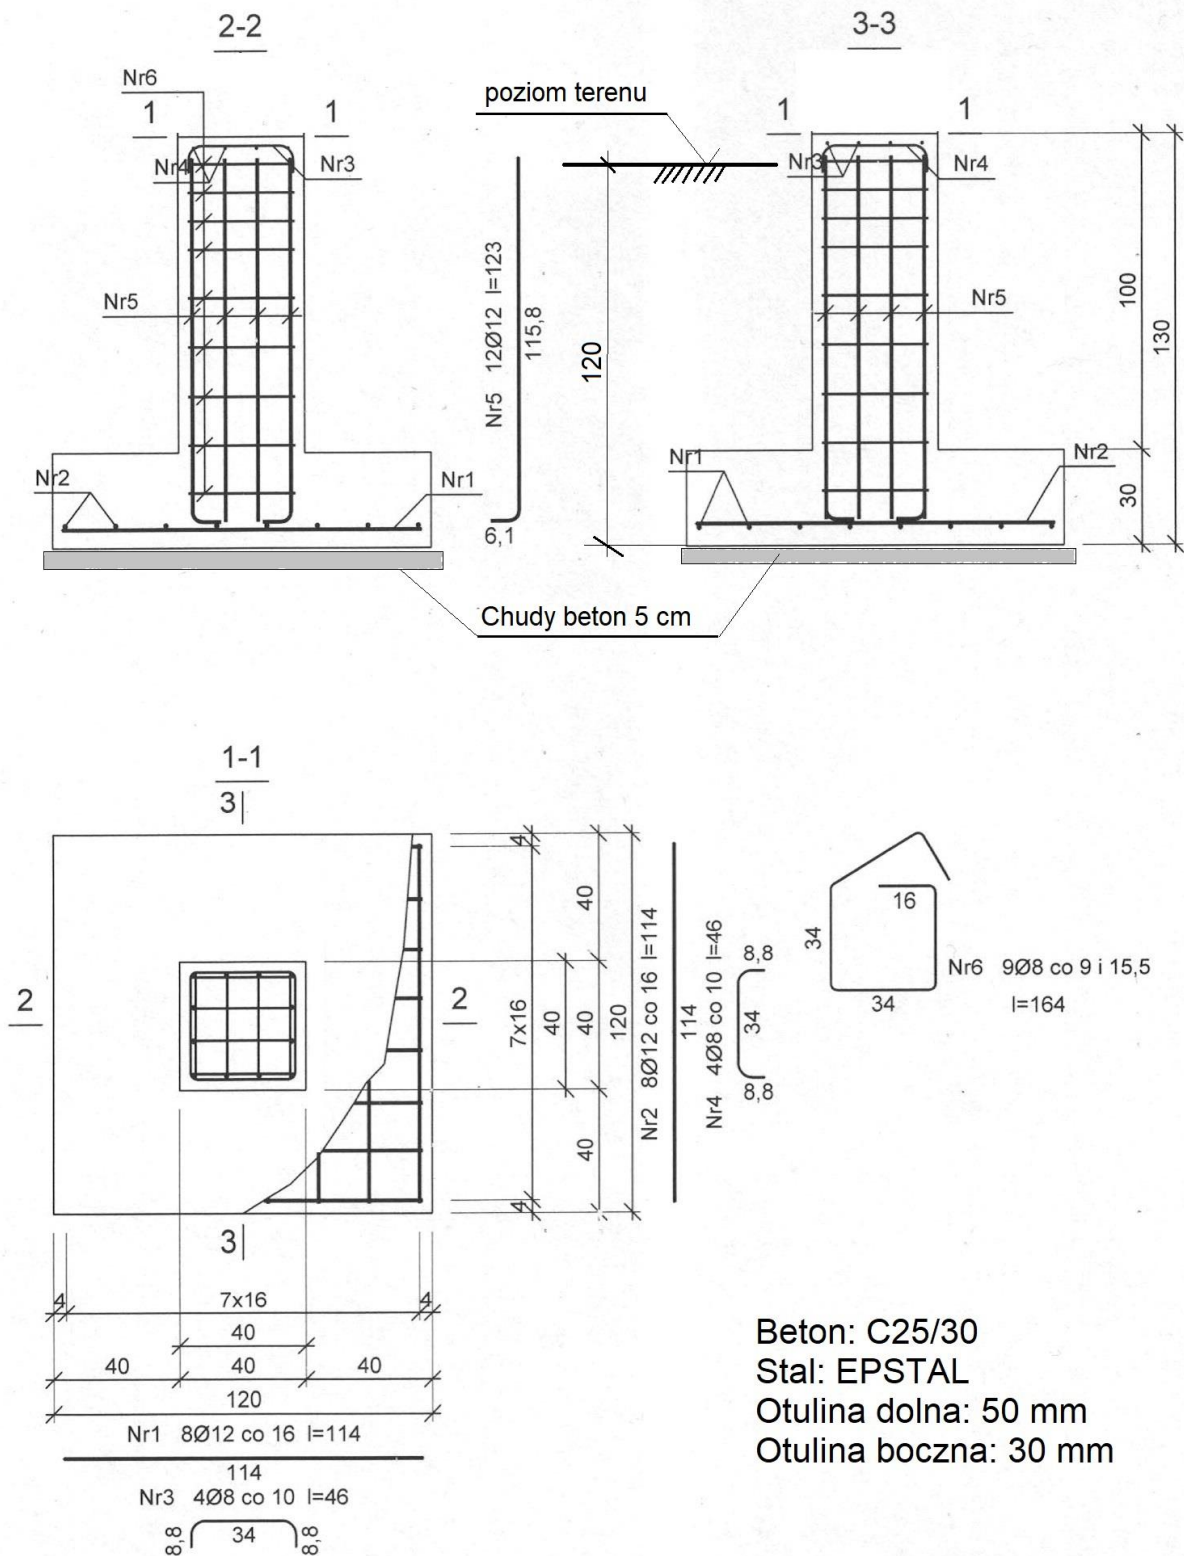
**Rys. Z3.3.** Konstrukcja stóp fundamentowych

- ułożenie „chudego betonu” pod stopy fundamentowe,
- montaż szalunku i zbrojenia stóp – **Rys. Z3.2**,
- zabetonowanie stóp fundamentowych betonem C25/30,
