## **EKSPERTYZA TECHNICZNA ŁĄCZNIKA**

**W BUDYNKU MIESZKALNYM WIELORODZINNYM  
WSPÓLNOTY MIESZKANIOWEJ NR 54/V,  
POŁOŻONEGO W TYCHACH PRZY UL. DUNIKOWSKIEGO 38÷42**

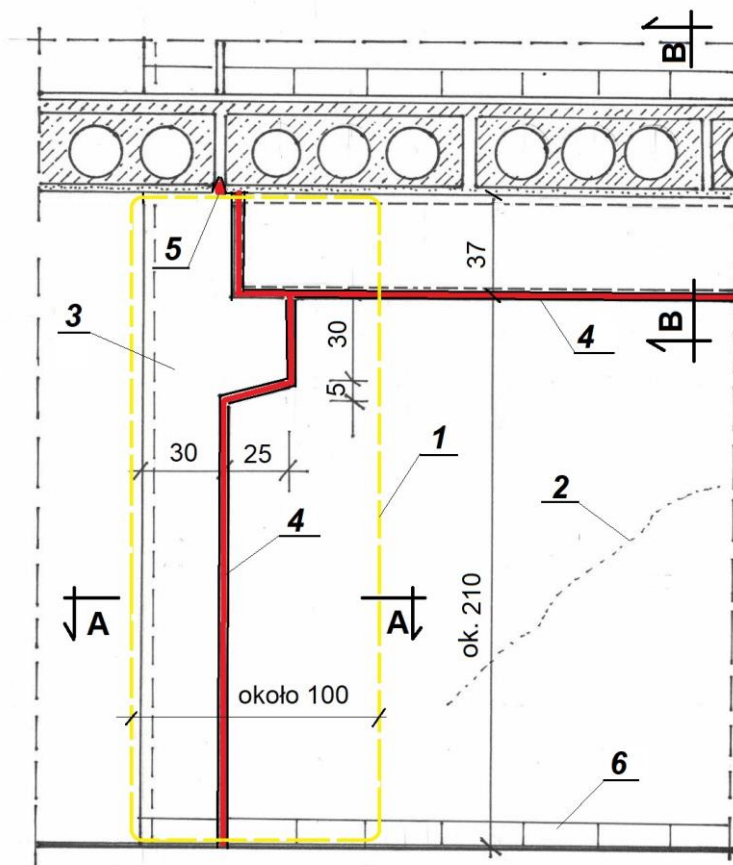
**Rys. Z3.4.** Naprawa uszkodzeń: **1** – zakres przemurowań spękanych fragmentów muru przy słupach, **2** – szpachlowanie rys, **3** – reprofilacja betonu słupów i wsporników, **4** – dylatacje tynku, **5** – dylatacja tynku sufitowego w styku płyt stropowych, **6** – naprawy płytek cokołowych

Naprawę uszkodzeń (spękania, rysy, odspojenia tynków i elementów murewych) występujących na wewnętrznych powierzchniach ścian i sufitów należy wykonać na wszystkich 4 kondygnacjach łącznika. Do naprawy uszkodzeń należy przystąpić po zabezpieczeniu konstrukcji – **pkt. 1** projektu naprawczego.

- skucie tynków na ścianach i sufitach w miejscach występujących uszkodzeń. W miejscach rys tynki należy usunąć na szerokości około 70 cm (po około 35 cm z każdej strony rysy). Należy także usunąć warstwy tynków odspojonych od podłoża (głuchy odgłos przy ostukiwaniu młotkiem) oraz tynki na powierzchniach żelbetowych słupów i wsporników przy połączeniach łącznika z segmentami budynku,
- usunięcie odspojonych fragmentów murów pod żelbetowymi wspornikami słupów,
- reprofilacja powierzchni betonu żelbetowych słupów i wsporników za pomocą systemowych materiałów naprawczych do betonu – np. „CD24 Ceresit”,
- wypełnienie szczelin pomiędzy żelbetowymi słupami a czołami belek stropowych elastyczną pianką poliuretanową,
- staranne przespachlowanie na murach rys po uprzednim zagruntowaniu powierzchni – np. zaprawą szpachlową wzmocnioną włóknem „akurit SHF KT”,

- przemurowanie bloczkami gazobetonowymi i reprofilacja rozebranych fragmentów murów pod żelbetowymi wspornikami słupów,
- odtworzenie usuniętych fragmentów tynków na ścianach i sufitach po uprzednim zagruntowaniu powierzchni. W miejscach rys tynki zbroić siatkami z włókna szklanego,
- wykonanie dylatacji tynków w liniach styku murów z żelbetowymi słupami i belkami stropowymi oraz w linii styku prefabrykowanych płyt stropowych przy styku łącznika z segmentami budynku. Szerokość dylatacji ok. 3 mm, głębokość około 15 mm. Do profilowania dylatacji tynków można zastosować typowe listwy tynkarskie. Dylatacje wypełnić elastyczną masą akrylową,
- naprawa (klejenie) ceramicznych płytek cokołów przy posadzkach,
- renowacja powłok malarskich na wewnętrznych ścianach i sufitach.

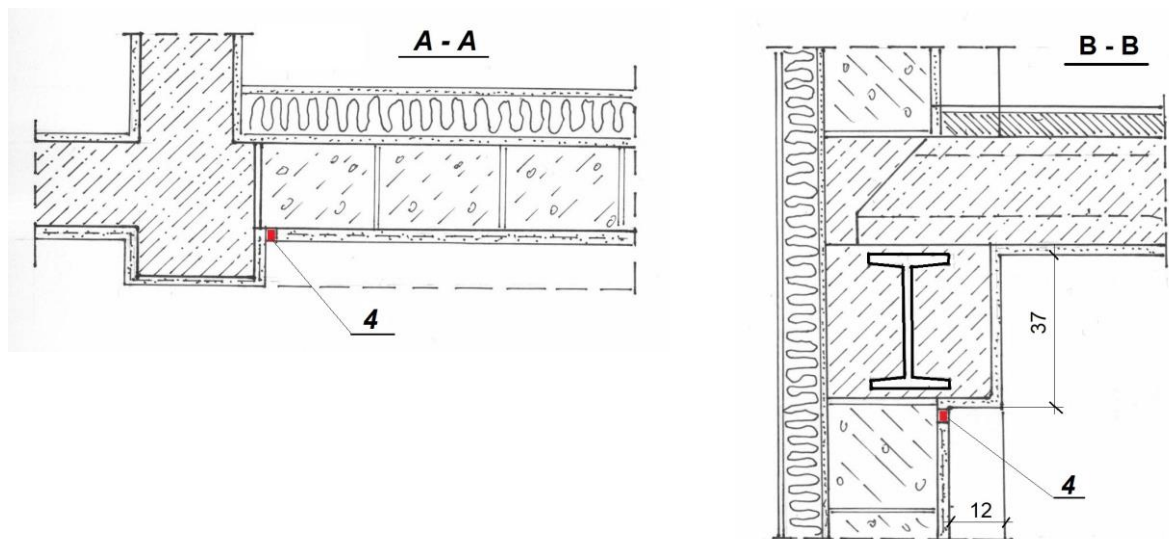
**Rys. Z3.5.** Naprawa uszkodzeń – przekroje  
z Rys. Z3.4
