nazwa elementu projektu budowlanego	PROJEKT ARCHITEKTONICZNO – BUDOWLANY
	PB 2300 / XI / 2025
nazwa zamierzenia budowlanego	REMONT ELEWACJI BUDYNKU WIELORODZINNEGO ZLOKALIZOWANEGO PRZY UL. CYGANERII 11 – 17, CZYTEJ 25 – 27 W TYCHACH WRAZ Z ROBOTAMI TOWARZYSZĄCYMI
adres obiektu budowlanego	43 – 100 Tychy ul. Cyganerii 11 – 17, Czyta 25 – 27
kategoria obiektu budowlanego	XIII
- nazwa jednostki ewidencyjnej - nazwa i numer obrębu ew. - numery działek ew.	jednostka: Tychy [247701_1] obrub: 0001 Dz. [247701_1.0001] działka nr: 2429/65; 5456/70; 3783/70
Inwestor	Wspólnota Mieszkaniowa Nr 18/III nieruchomości w Tychach przy ul. Cyganerii 11 – 17, Czytey 25 ul. Filaretów 31, 43-100 Tychy

**REMONT ELEWACJI BUDYNKU WIELORODZINNEGO ZLOKALIZOWANEGO PRZY
UL. CYGANERII 11 – 17, CZYSTEJ 25 – 27 W TYCHACH WRAZ Z ROBOTAMI
TOWARZYSZĄCYMI**

ZAŁĄCZNIK 1
DOKUMENTACJA FOTOGRAFICZNA
STANU TECHNICZNEGO

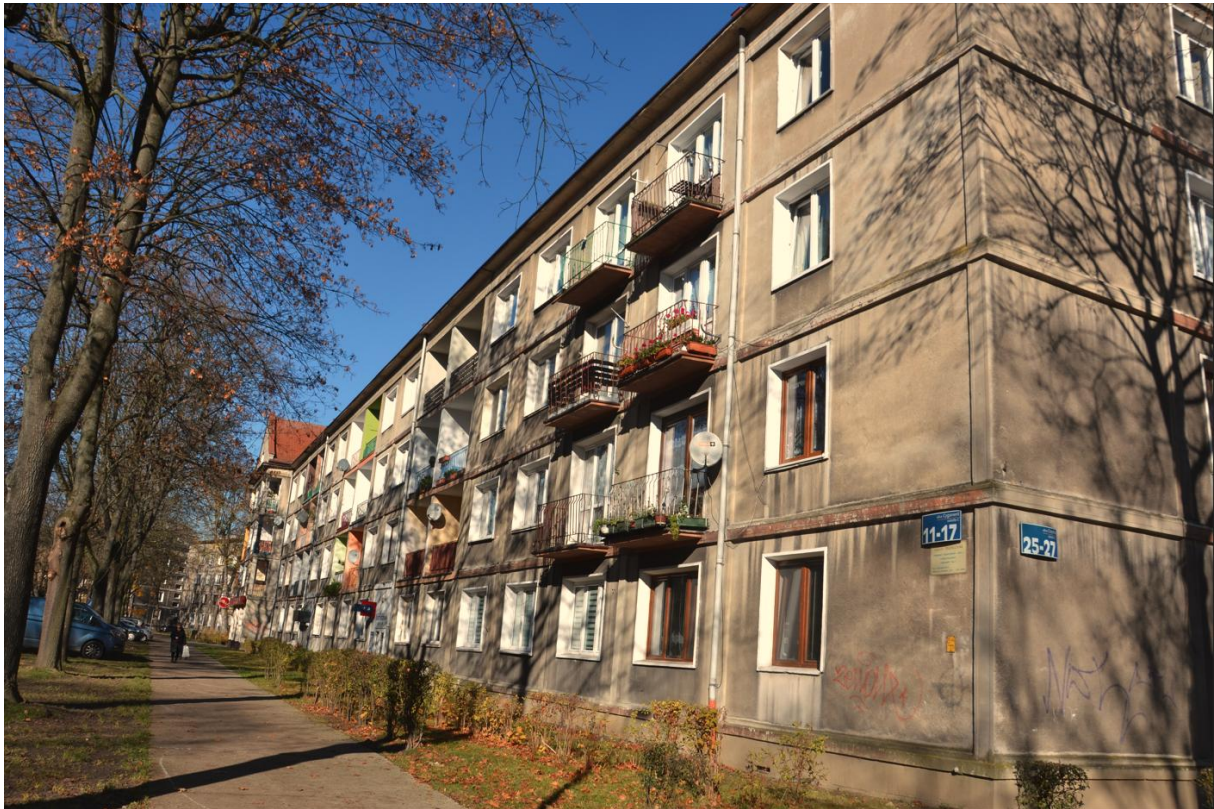
Fot. nr 1. Południowo – zachodnia elewacja budynku [1.3.]

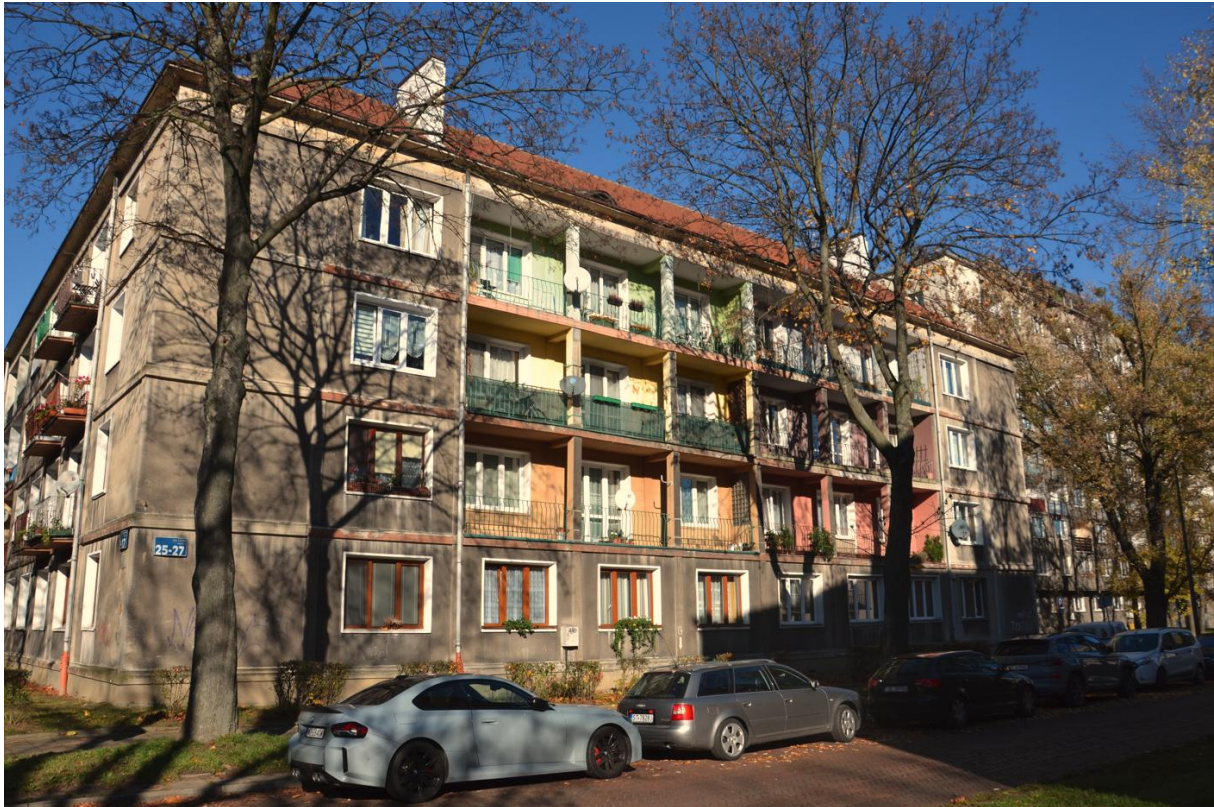
Fot. nr 2. Elewacja południowo – wschodnia [1.3.]

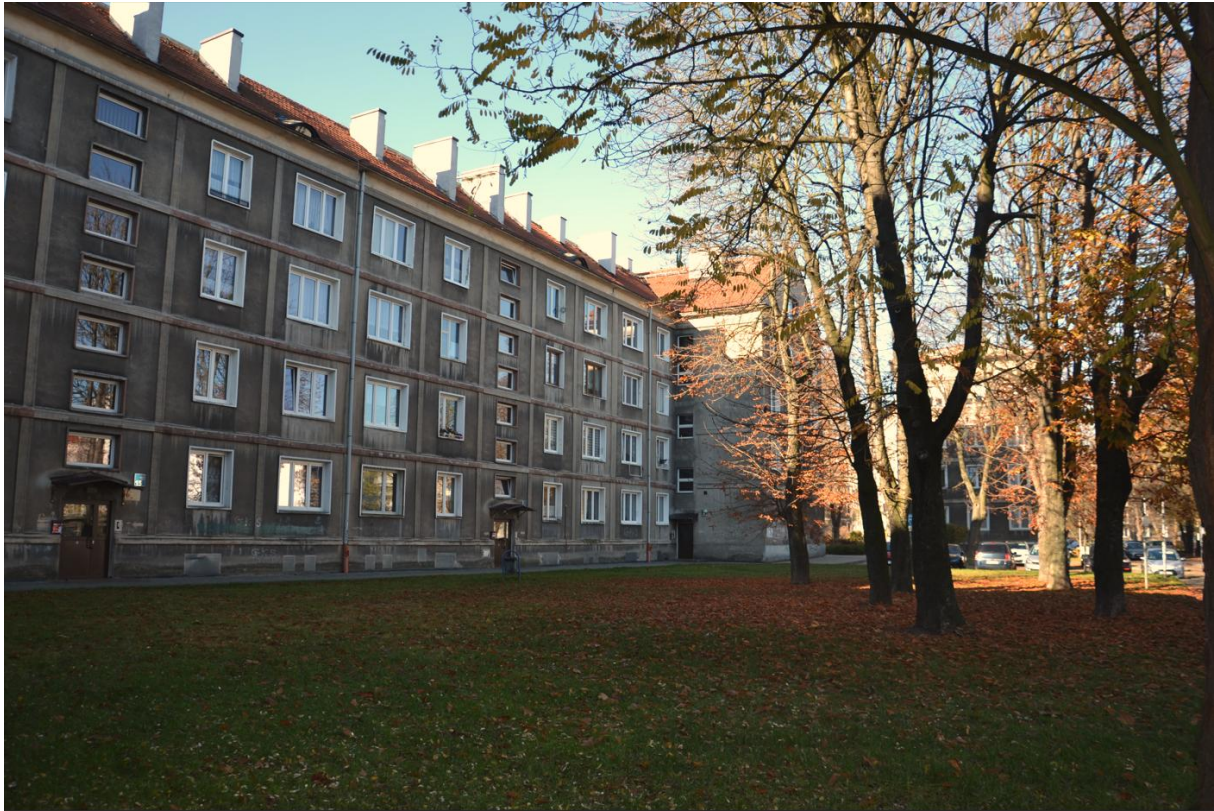
Fot. nr 3. Ogólny widok elewacji północno – wschodniej 1.3.]

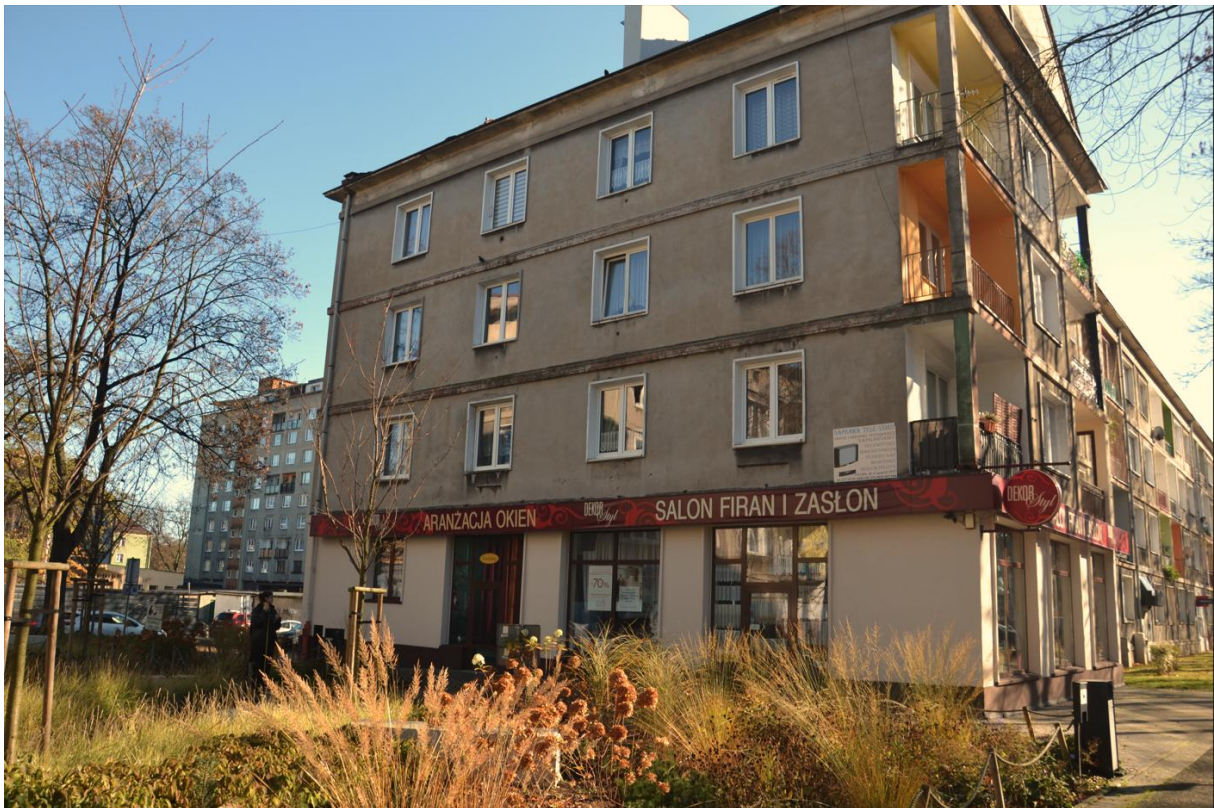
Fot. nr 4. Elewacja północno – zachodnia [1.3.]

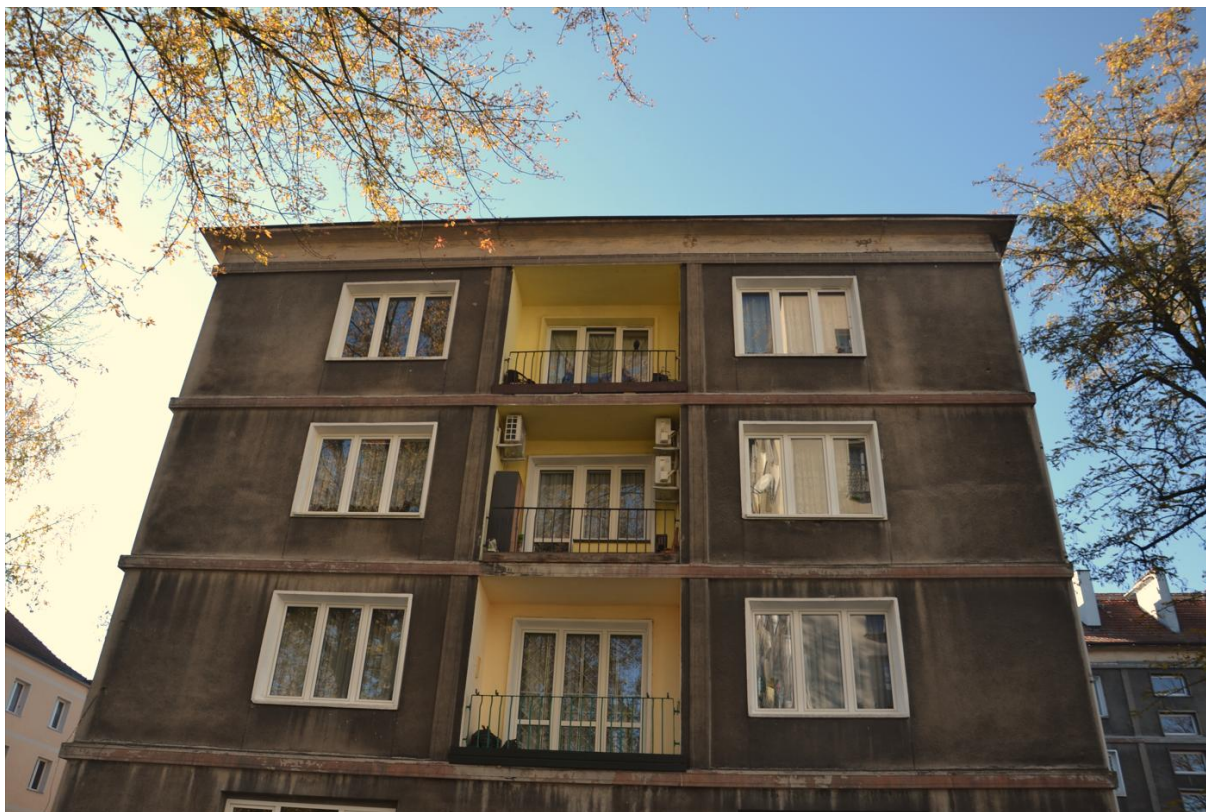
Występują zabrudzenia i przebarwienia na powierzchni elewacji, lokalne ubytki wyprawy tynkarskiej, korozja obróbek blacharskich. Elewacja utraciła swoje walory estetyczne. Okna w lokalach mieszkalnych w większości wymienione na nowe. Nie stwierdzono występowania uszkodzeń konstrukcji mogących mieć istotny wpływ na prace termomodernizacyjne i remontowe.

Fot. nr 5. Fragment elewacji północno – wschodniej, widoczne zabrudzenie elewacji, ubytki tynków i powłok malarskich na gzymsach [1.3.]

- 1) Ocieplenie ścian zewnętrznych – przewidziano zastosowanie płyt styropianowych gr. 16 cm o współczynniku przewodzenia ciepła $\leq 0,035 \text{ W/mK}$. Na wysokości cokołu przewidziano zastosowanie płyt polistyrenu ekstrudowanego XPS gr. 8 cm i współczynniku przewodzenia ciepła $0,035 \text{ W/mK}$. Poziom docieplenia zakończyć na poziomie terenu;

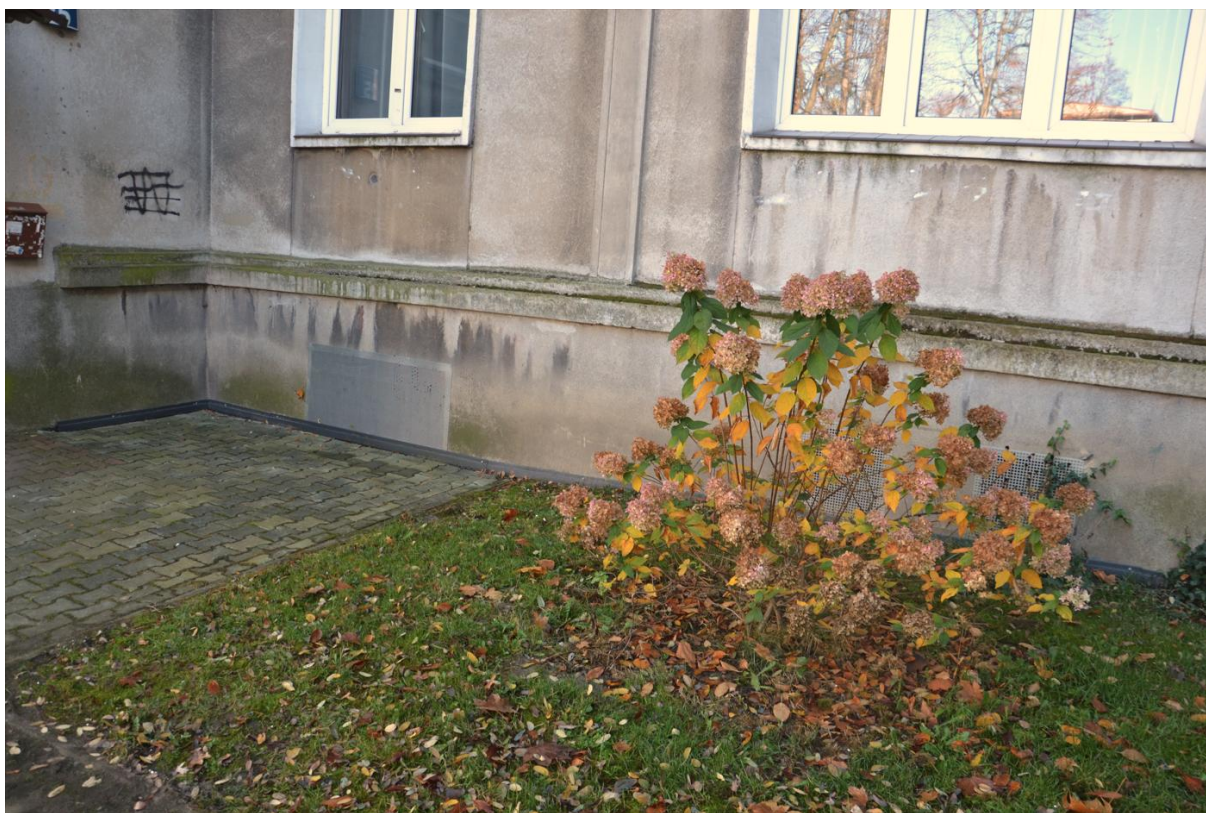
Fot. nr 6. Wewnętrzny, wschodni narożnik budynku – widoczne zabrudzenia elewacji, porażenie algami i mchem [1.3.]

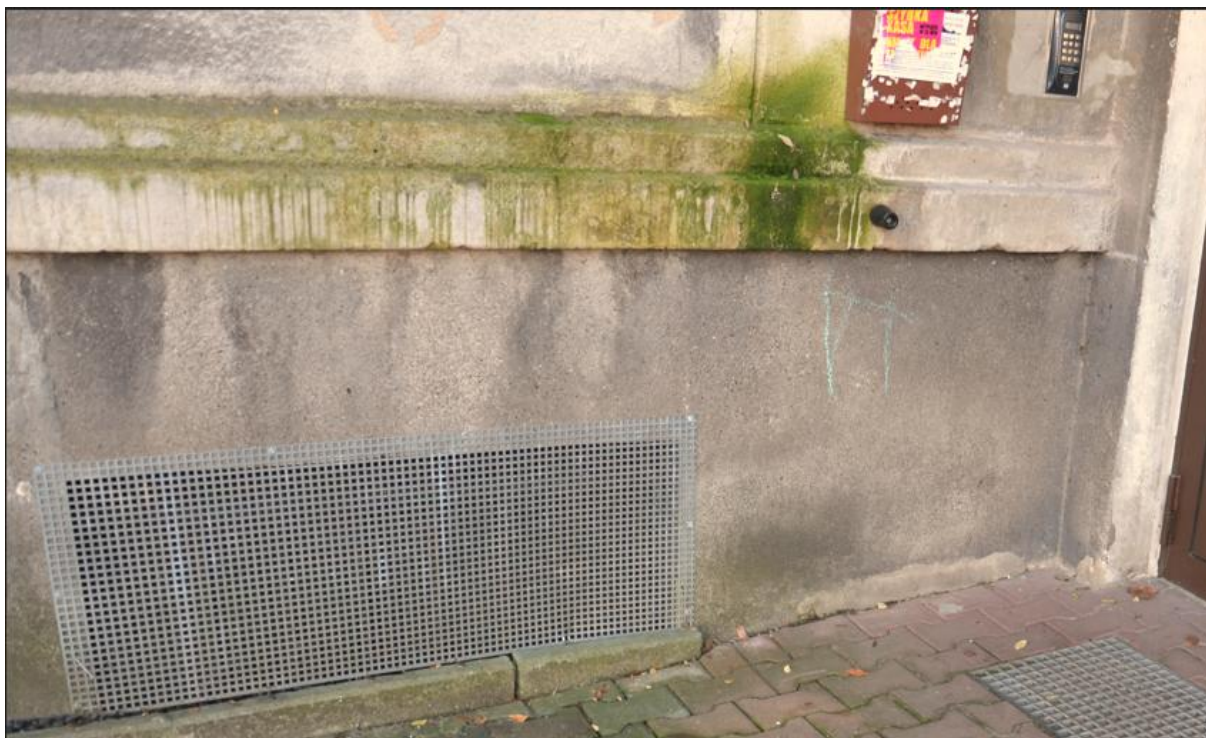
Fot. nr 7. Wewnętrzny, północny narożnik budynku – widoczne algi [1.3.]

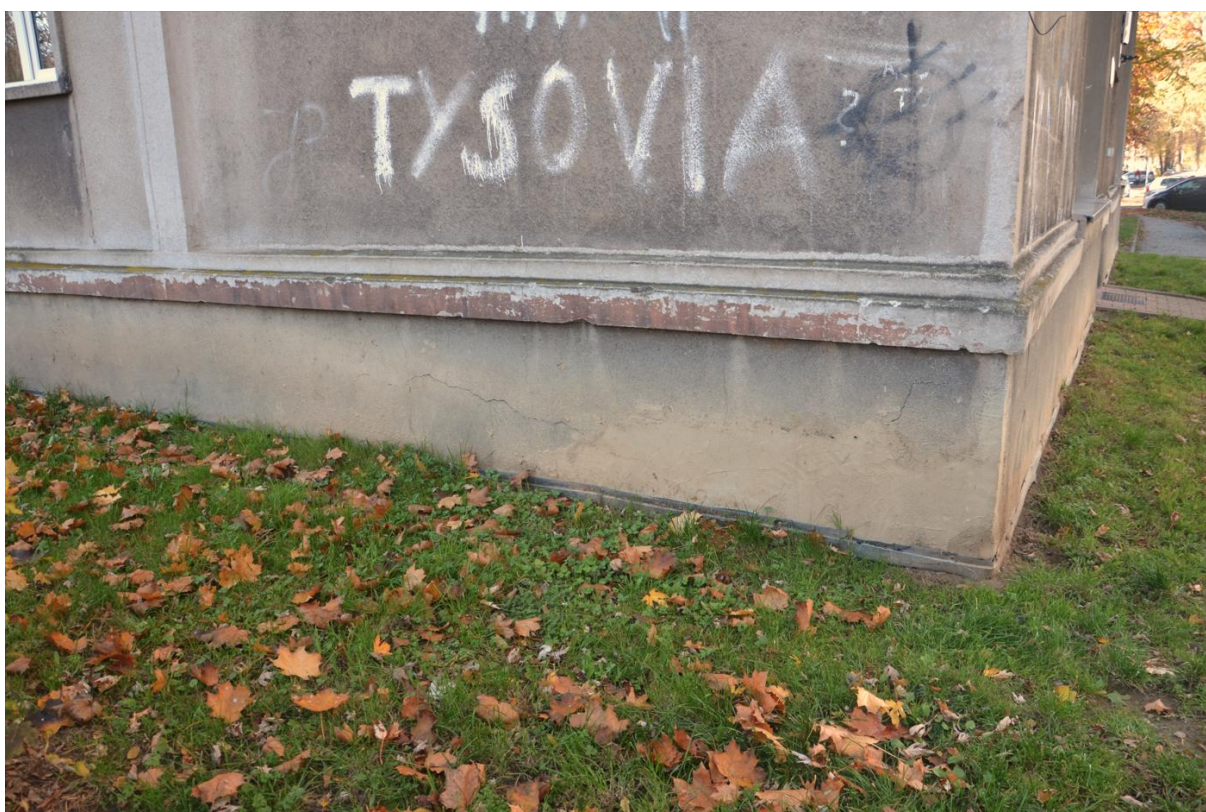
Fot. nr 8. Cokół wschodniego narożnika budynku – widoczne spękania okładzin cokołu, brak opaski wzdłuż ścian piwnicznych [1.3.]

- 7) Wymiana okienek piwnicznych na nowe PVC;
- 8) Wykonanie opaski żwirowej gr. 10 cm wzdłuż ścian piwnicznych budynku w miejscach braku jej występowania, opaska zakończona obrzeżem chodnikowym;

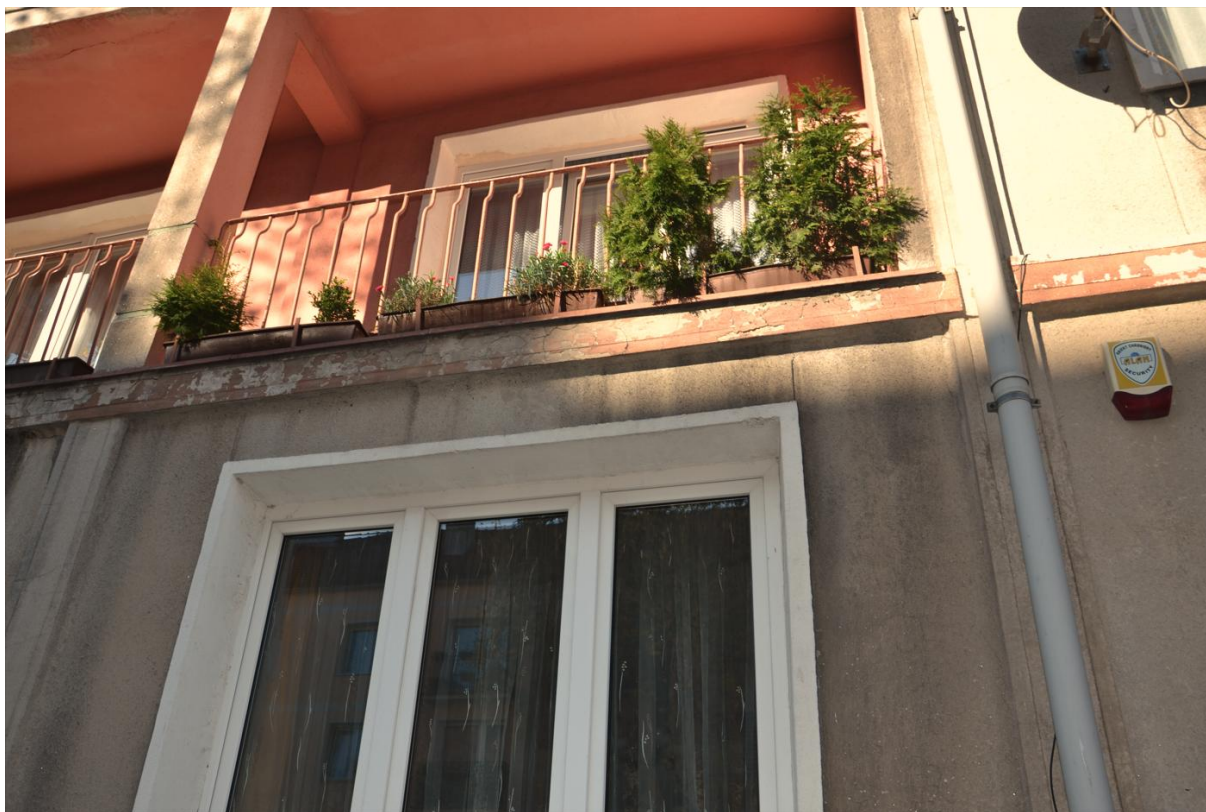
Fot. nr 9. Fragment elewacji południowo – wschodniej – widoczne pęknięcia i zabrudzenie tynków na gzymsach, ubytki powłok malarskich, ogólne zabrudzenie elewacji [1.3.]

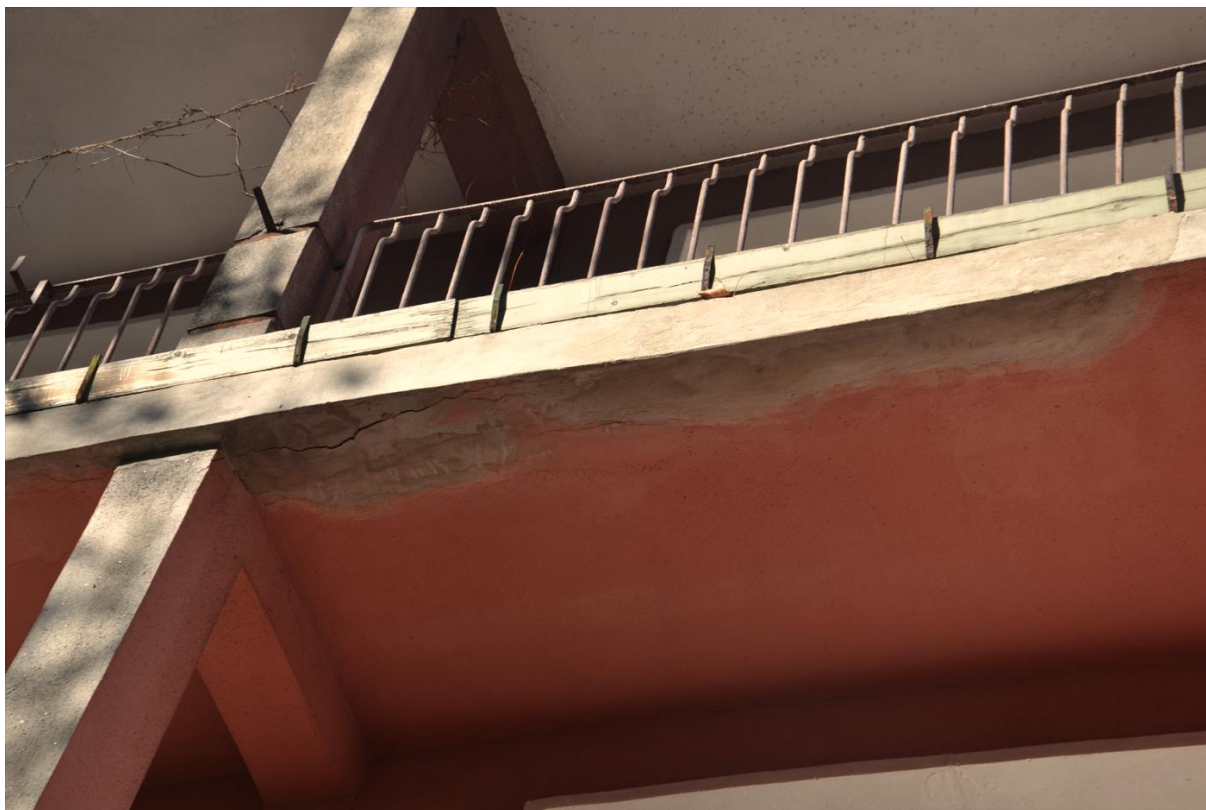
Fot. nr 10. Widok spodu loggii – brak krawędzi okapu płyty poziomej loggii, pęknięcia tynków wzdłuż okapu na widoczne na spodzie płyty [1.3.]

- 4) Remont płyt balkonowych – przewiduje się rozbiórkę warstw nawierzchniowych do poziomu płyty stropowej, wykonanie warstwy spadkowej, hydroizolacji i nawierzchni płyty balkonowej;

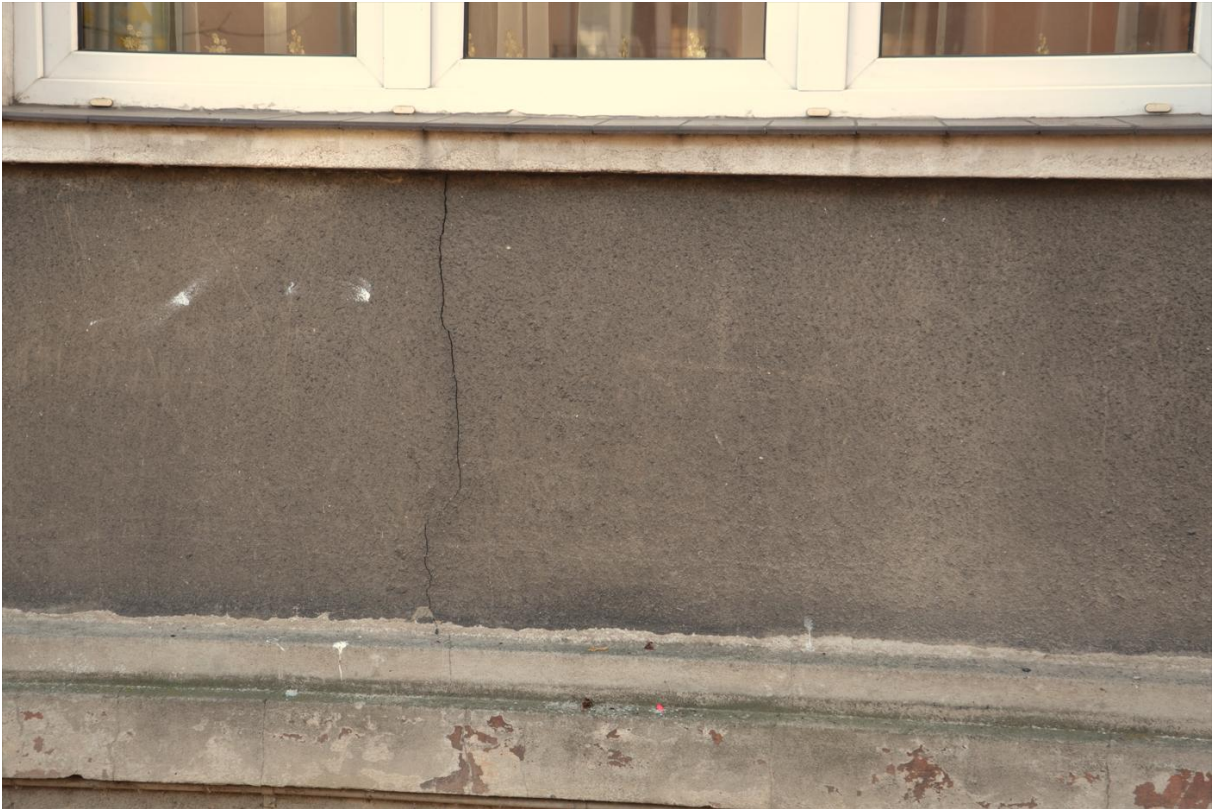
Fot. nr 11. Pionowe pęknięcie tynków ściany podparapetowej, ubytki powłoki malarskiej na powierzchni gzymsu cokołowego [1.3.]

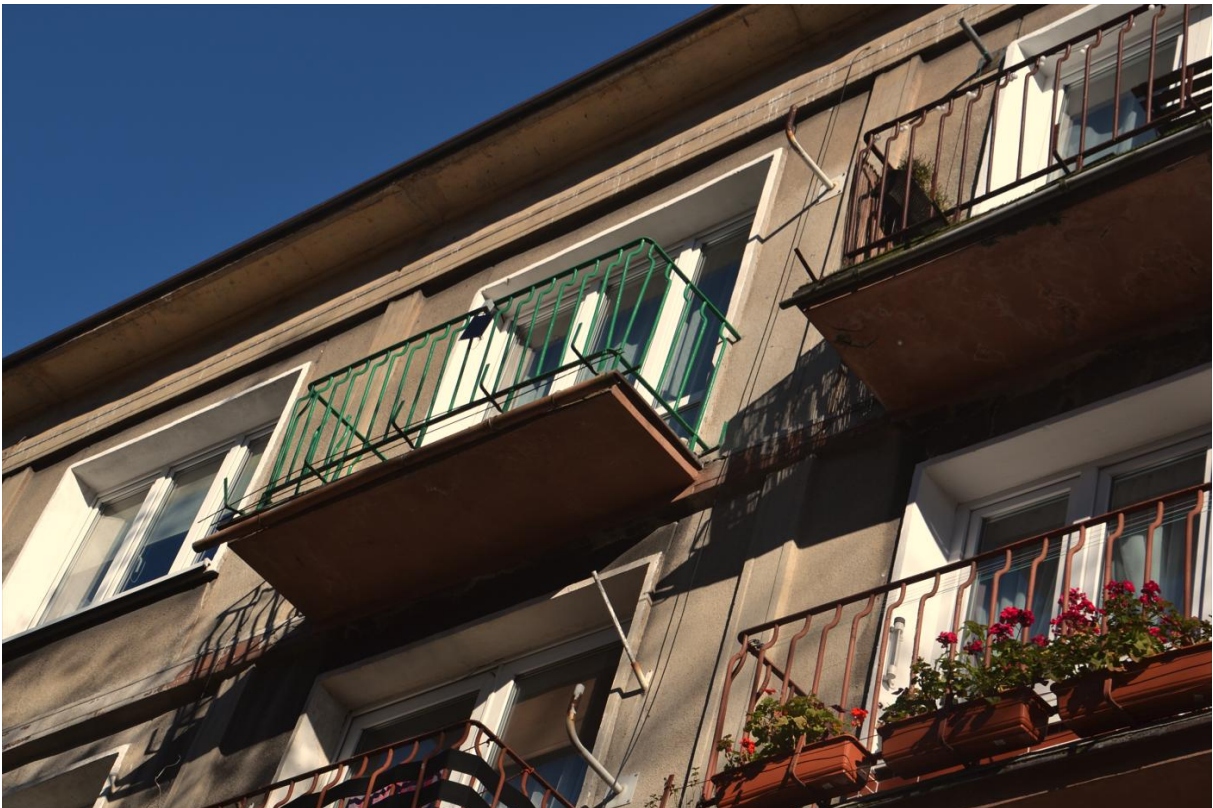
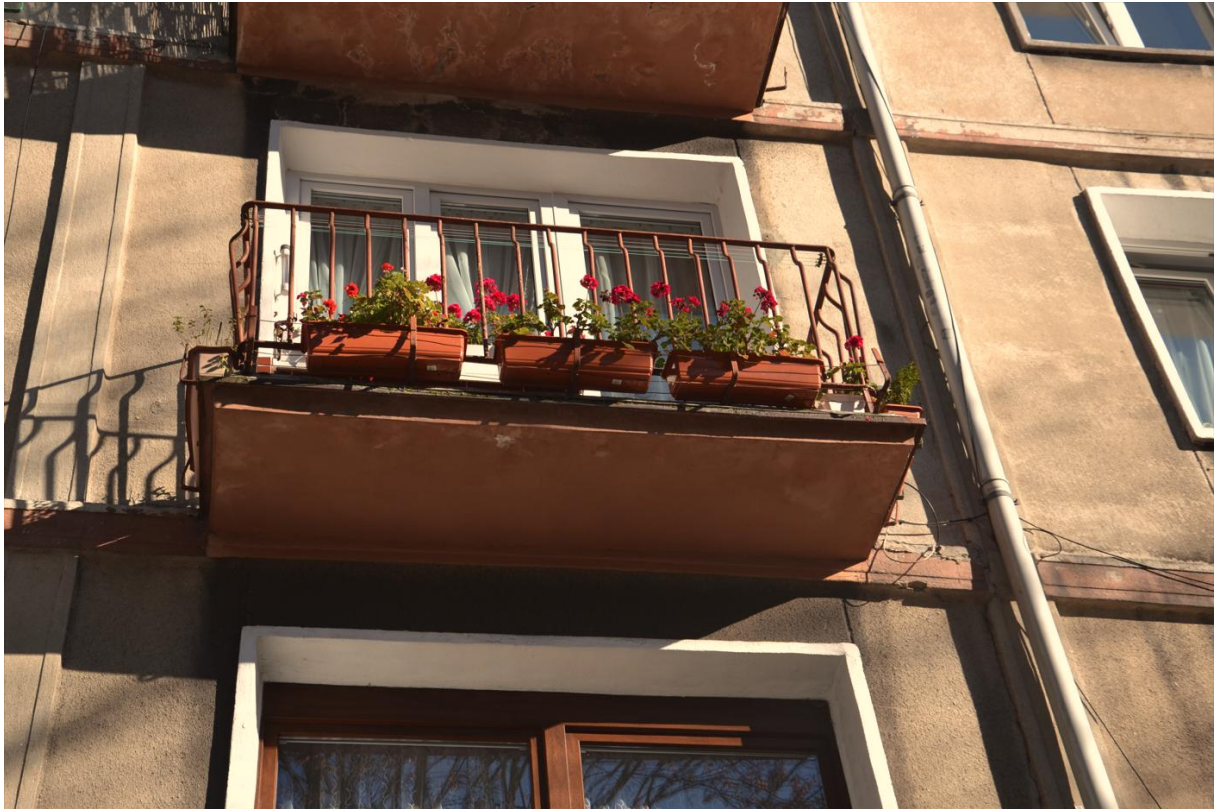
Fot. nr 12. Balkony na elewacji południowo – zachodniej, widoczne ślady zawilgocenia na spodach płyt balkonowych [1.3.]

Fot. nr 13. J. w. [1.3.]

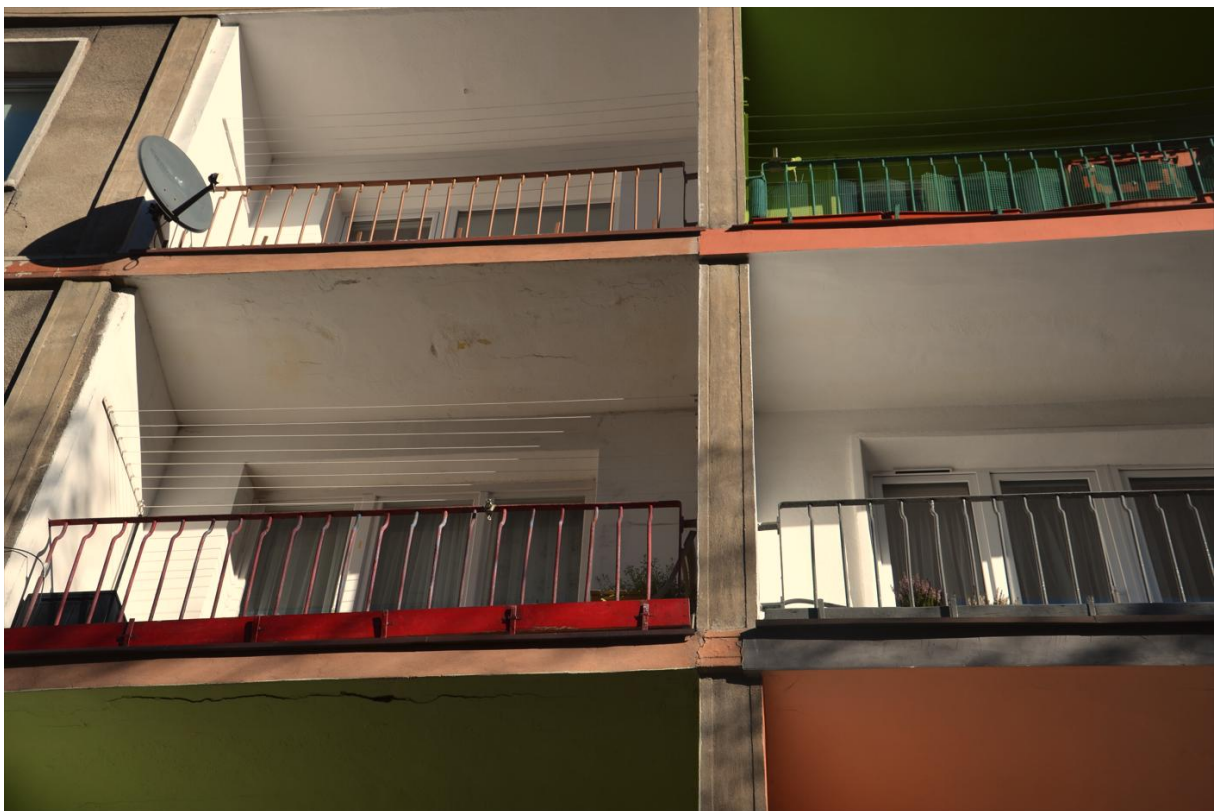
Fot. nr 14. Loggie na elewacji południowo – zachodniej, widoczne pęknięcia tynków na spodach płyt loggii, ślady zawilgocenia na spodach płyt [1.3.]

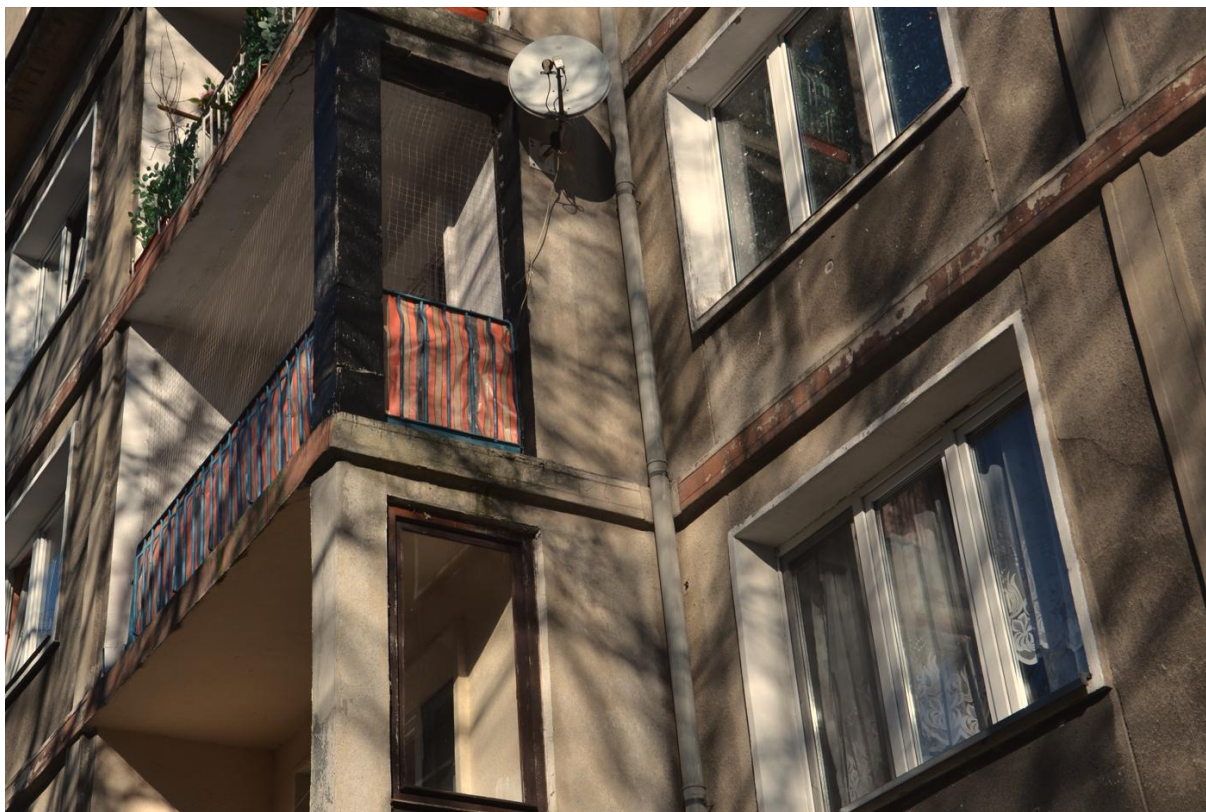
Fot. nr 15. Odspojenia, pęknięcia i ubytki tynków na powierzchni elewacji, odspojenie powłoki malarskiej na gzymsach międzypiętrowych [1.3. Błąd! Nie można odnaleźć źródła odwołania.]

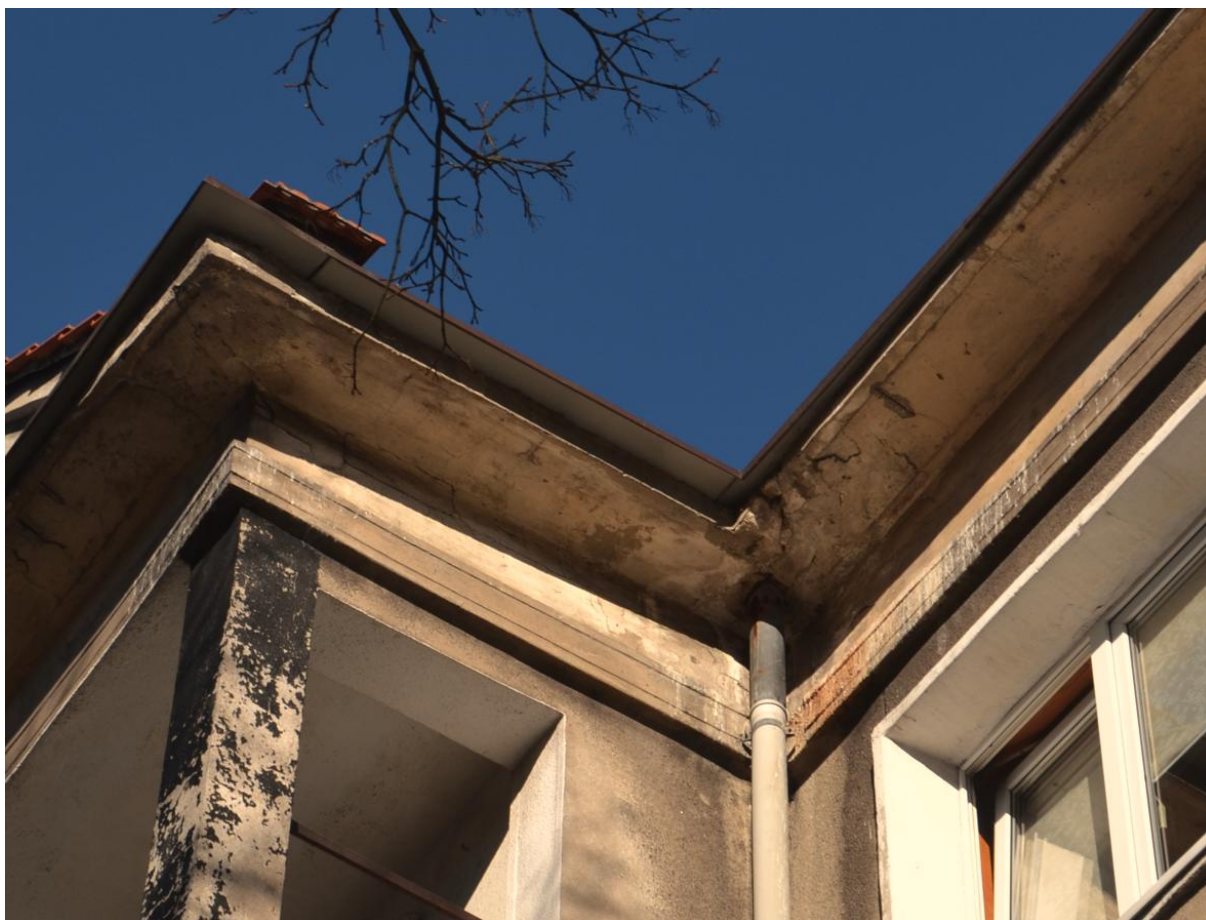
Fot. nr 16. Uszkodzenia gzymsu dachowego w obrębie przejścia rury spustowej – złuszczenie, ubytki betonu i odspojenie prętów zbrojeniowych [1.3.]

- 2) Wymiana obróbek blacharskich, rynien i rur spustowych – przewiduje się zastosowanie obróbek blacharskich z blachy stalowej ocynkowanej i powlekanej. Rynny i rury spustowej z blachy ocynkowanej i powlekanej – średnica jak istniejące;

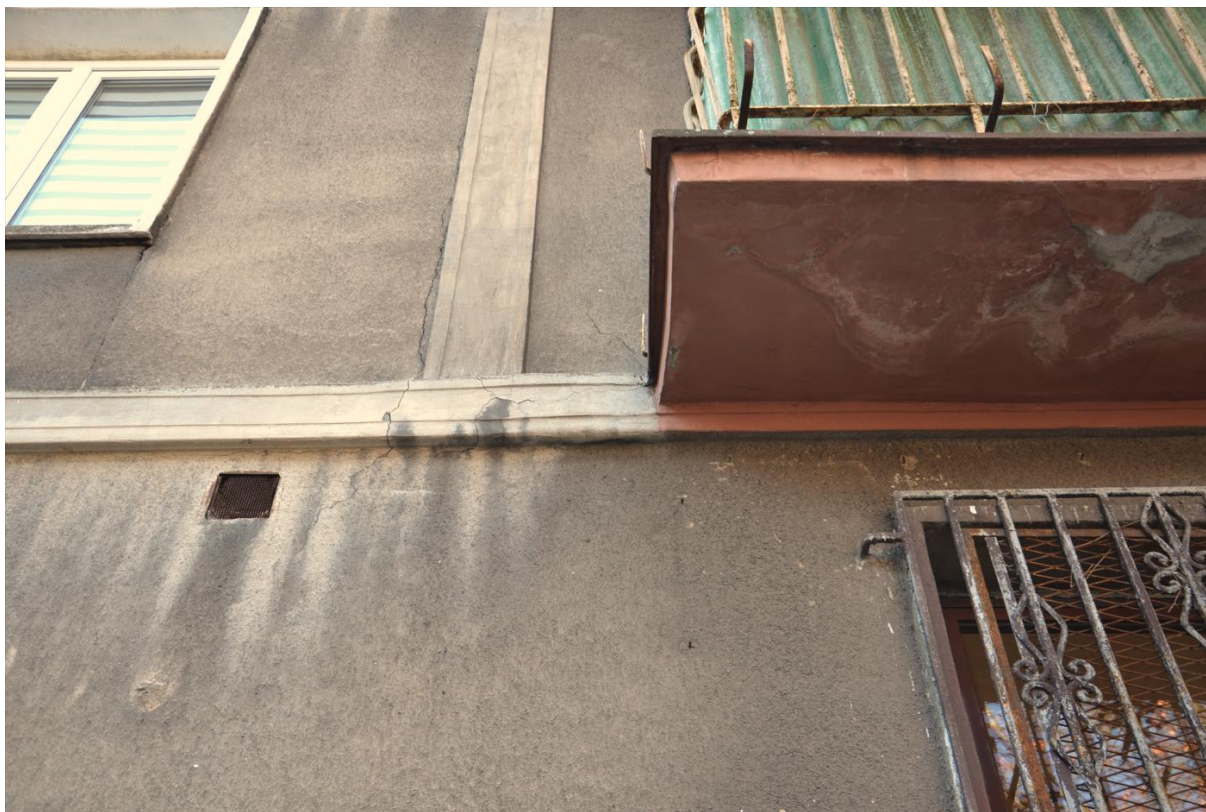
Fot. nr 17. Fragment elewacji północno – wschodniej – pęknięcia wypraw tynkarskich, ślady zamakania, ubytki i odspojenia tynków na spodzie płyt balkonowej, korozja elementów stalowych balustrady i kraty drzwiowej [1.3.]

- 5) Wymiana balustrad balkonowych – minimalna wysokość balustrady powyżej poziomu wykończonej płyty balkonowej – 110 cm;
- 6) Wymiana zadaszeń nad wejściami – projektuje się zadaszenia z poliwęglanu litego gr. 8 mm montowanego na systemowej konstrukcji nośnej;

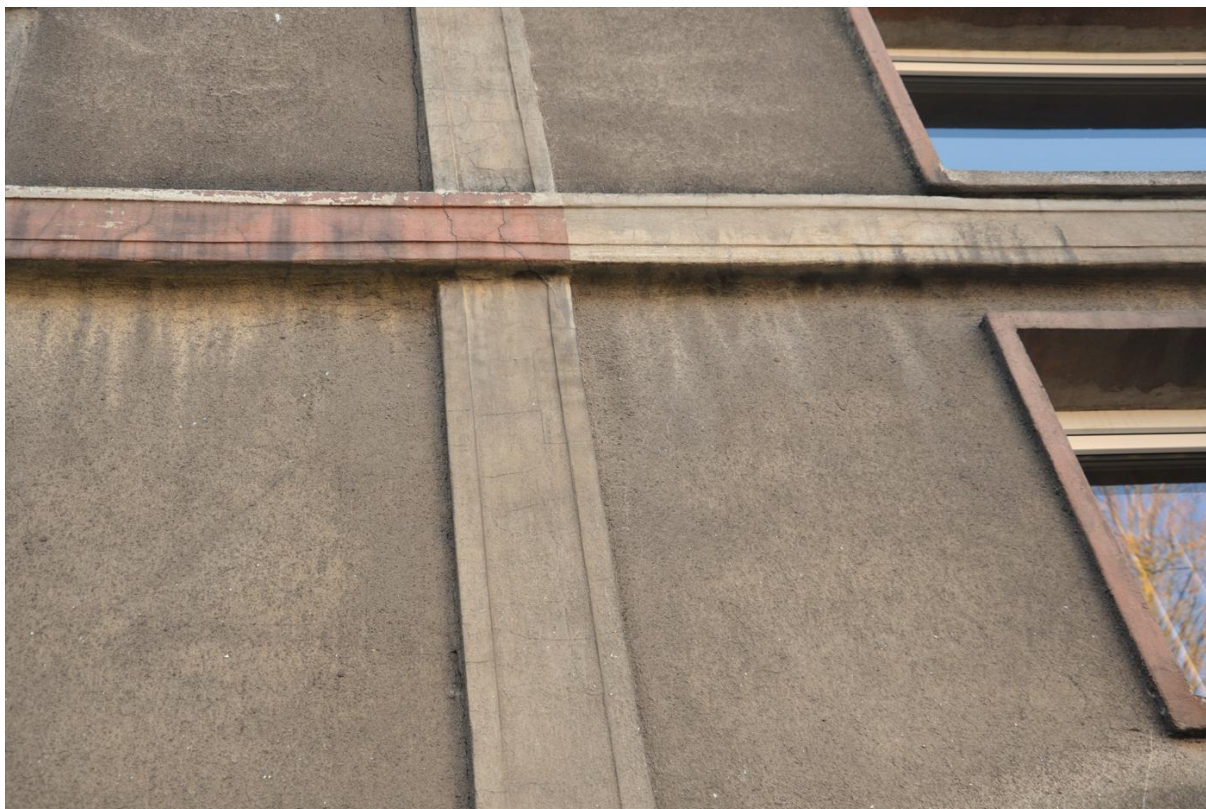
Fot. nr 18. Pęknięcia wyprawy tynkarskiej na powierzchni ścian, gzymsów i pilastrów [1.3.]

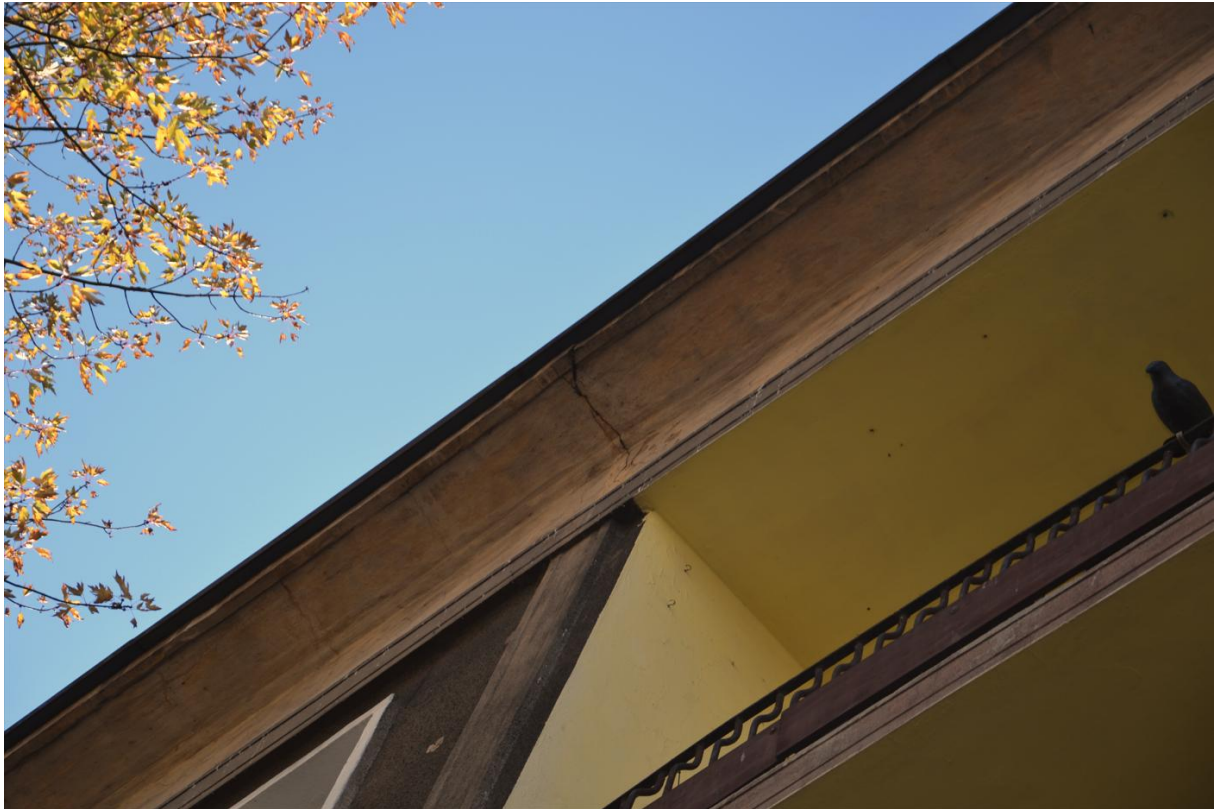
Fot. nr 19. Lokalne pęknięcie gzymsu dachowego – elewacja północno – wschodnia [1.3.]
