PB 2143/IV/2025	
nazwa zamierzenia budowlanego		PROJEKT ARCHITEKTONICZNO - BUDOWLANY REMONT PIĘCIU WIEŻYCZEK W BUDYNKU MIESZKALNYM WIELORODZINNYM ZLOKALIZOWANYM PRZY UL. BOCHEŃSKIEGO 6-8, BATOREGO 15-27, BIBLIOTECZNEJ 19-23 W TYCHACH	
adres obiektu budowlanego		ul. Bocheńskiego 6-8, Batorego 15-27, Biblioteczna 19-23 43-100 Tychy	
kategoria obiektu bud.		XIII

data opracowania: czerwiec 2025 r.

- 1.7. Ekspertyza techniczna dotycząca stanu technicznego pięciu wieżyczek w budynku mieszkalnym wielorodzinnym zlokalizowanym przy ul. Bocheńskiego 6-8, Batorego 15-27, Bibliotecznej 19-23 w Tychach; Stekra Sp. z o.o.; kwiecień 2025 r.

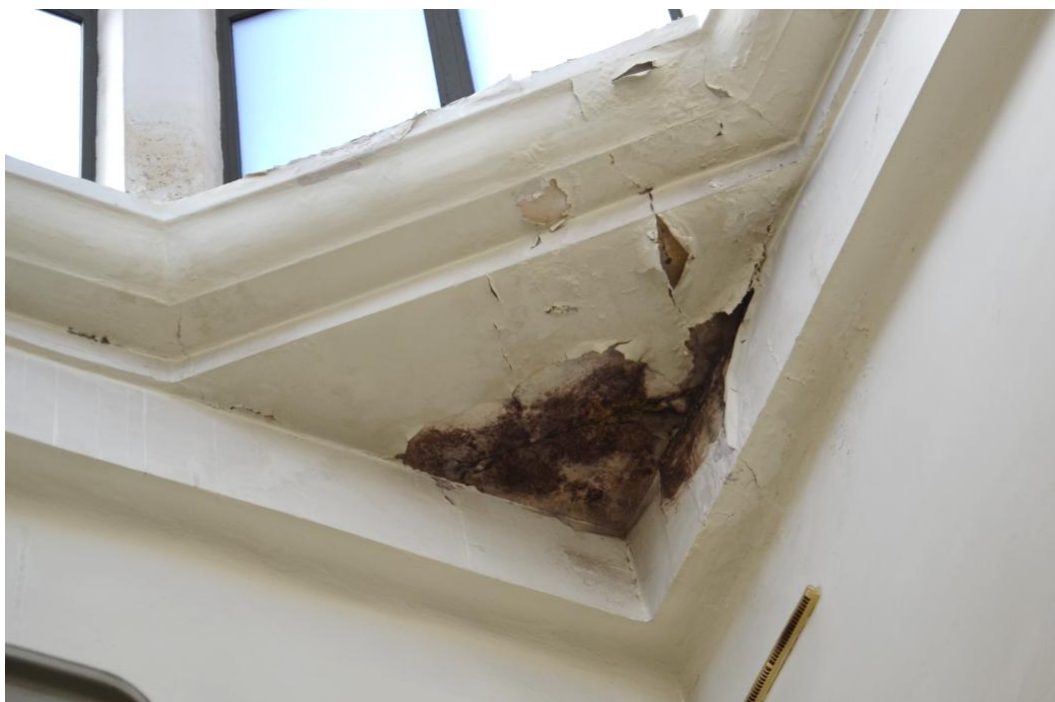
Foto. 36. Rozwój pleśni na spodzie gzymsu; odspojenia tynku i farby [1.3].

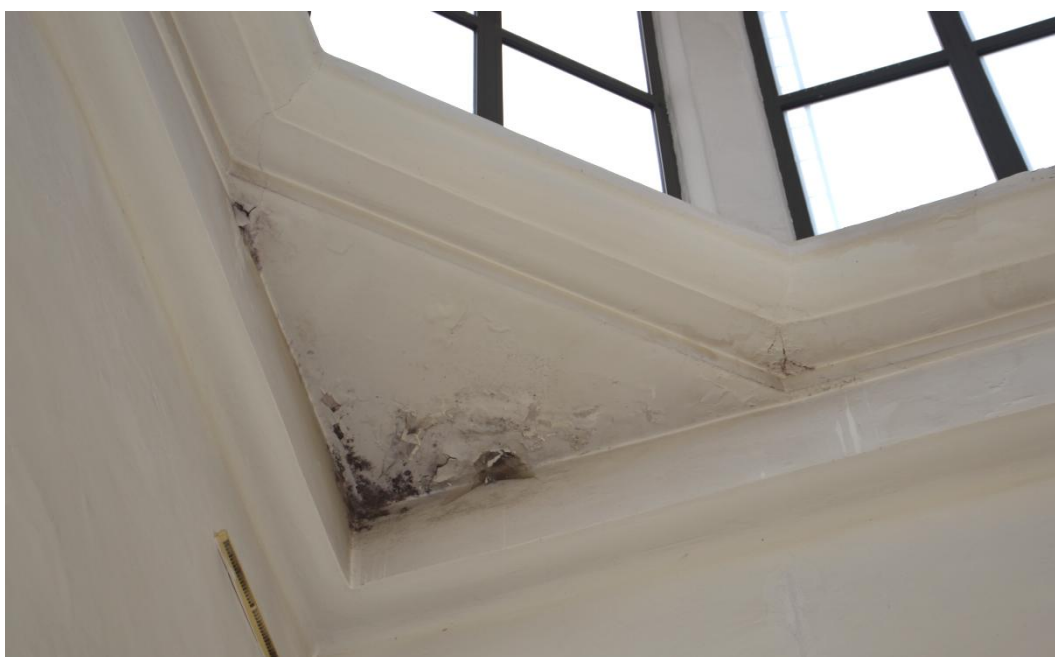
Foto. 37. Rozwój pleśni na spodzie gzymsu; odspojenia tynku i farby [1.3].

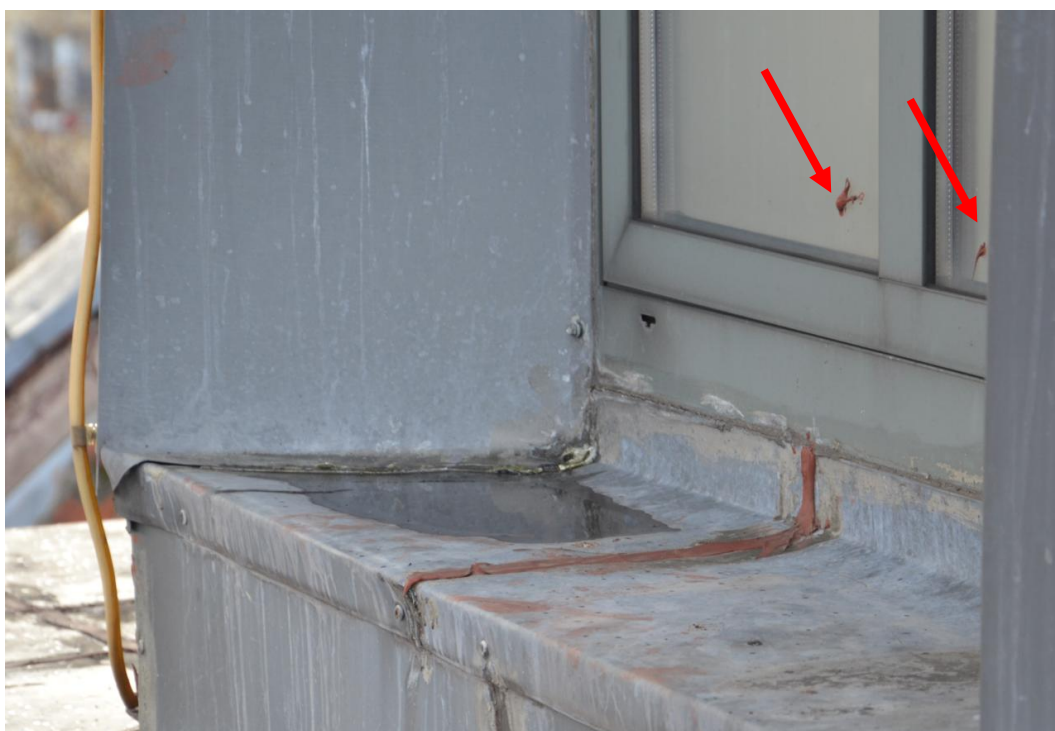
Foto. 47. Woda stojąca w niecce na parapecie; resztki uszczelnacza na szybach [1.3].

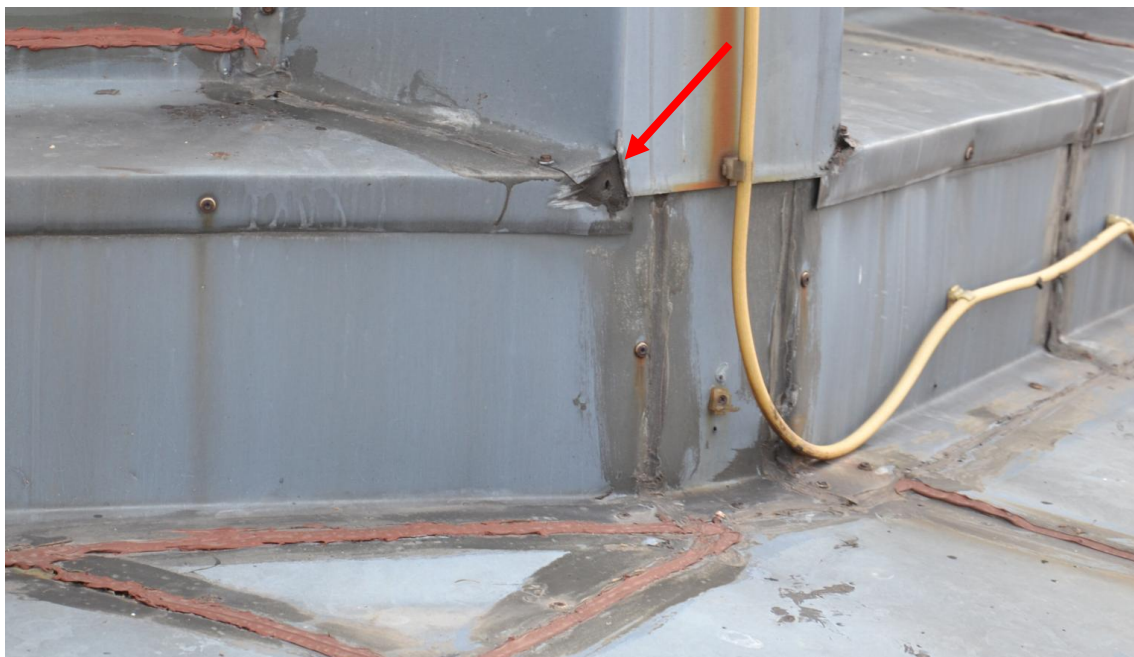
Foto. 64. Perforacja wykonanego uszczelniania z uwagi na zbyt dużą powierzchnię wypełnianej szczeliny [1.3].

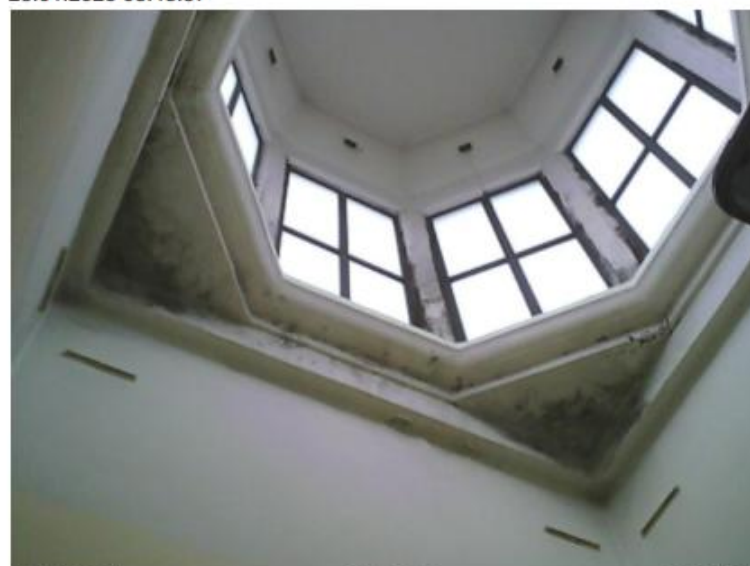
Rys. 8. Termogram nr 1 - wyraźny mostek termiczny w narożnikach wieżyczki.
