## EKSPERTYZA TECHNICZNA

ET 2143/IV/2025

### EKSPERTYZA TECHNICZNA DOTYCZĄCA STANU TECHNICZNEGO PIĘCIU WIEŻYCZEK W BUDYNKU MIESZKALNYM WIELORODZINNYM ZLOKALIZOWANYM PRZY UL. BOCHEŃSKIEGO 6-8, BATOREGO 15-27, BIBLIOTECZNEJ 19-23 W TYCHACH

Adres:	ul. Bocheńskiego 6-8, Batorego 15-27, Biblioteczna 19-23 43-100 Tychy	 
Województwo:	śląskie	
Jedn. ewiden.:	247701_1	
Obręb ewiden.:	0001	
Gmina:	Tychy	
Nr działki ew.:	2312/33	
Zlecniodawca:	Wspólnota Mieszkaniowa nr 4/II nieruchomości położonej w Tychach przy ul. Bocheńskiego 6-8, Batorego 15-27, Bibliotecznej 19-23	
Zarządca:	Miejski Zarząd Budynków Mieszkalnych w Tychach ul. Filaretów 31 43-100 Tychy	
Zespół autorski:		Podpis:
<b>dr hab. inż. Paweł Krause, prof. PŚ</b>  Rzecznik Budowlany w specjalności konstrukcyjno-budowlanej obejmującej projektowanie bez ograniczeń, dec. nr RZE/X/0057/14  Uprawnienia budowlane do projektowania i kierowania robotami budowlanymi bez ograniczeń w specjalności konstrukcyjno-budowlanej nr ewid. SLK/1270/PWOK/06		
<b>mgr inż. Michał Bitner</b>  Uprawnienia budowlane do projektowania i kierowania robotami budowlanymi bez ograniczeń w specjalności konstrukcyjno-budowlanej nr ewid. SLK/1380/PWBKb/24

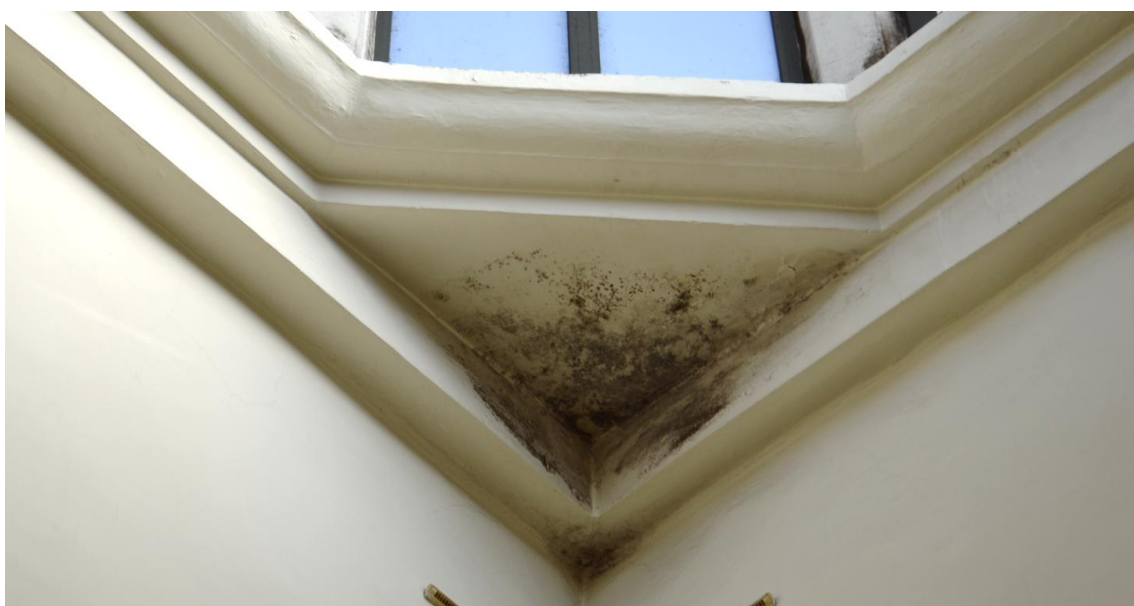
**Foto. 8. Rozwój pleśni (zagrzybienia) na gzymsie [1.3].**

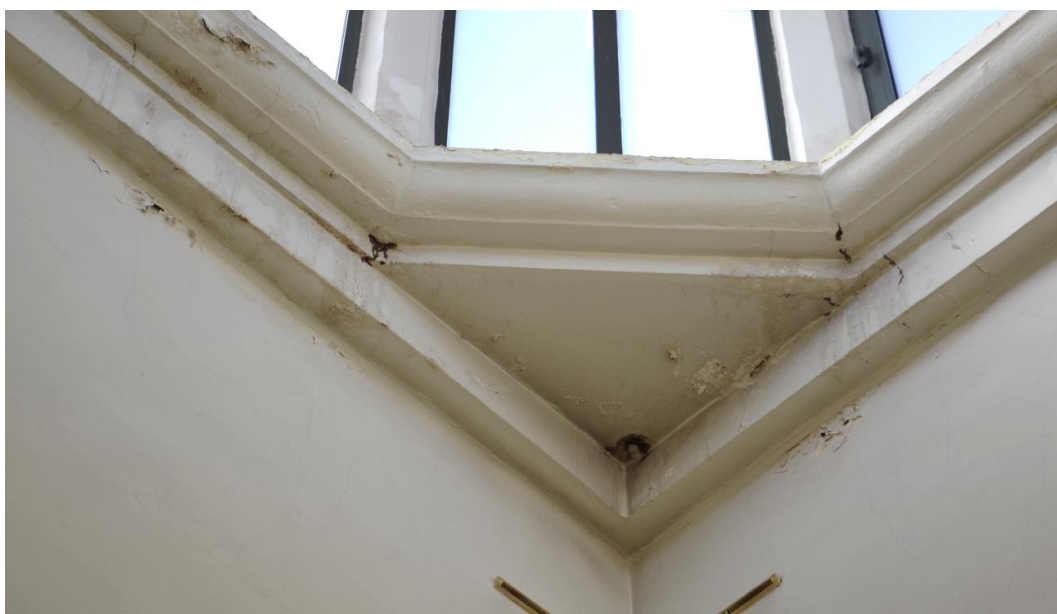
Foto. 20. Zagrzybenie, zacieki, odspojenia farby na dolnej powierzchni gzymsu [1.3].

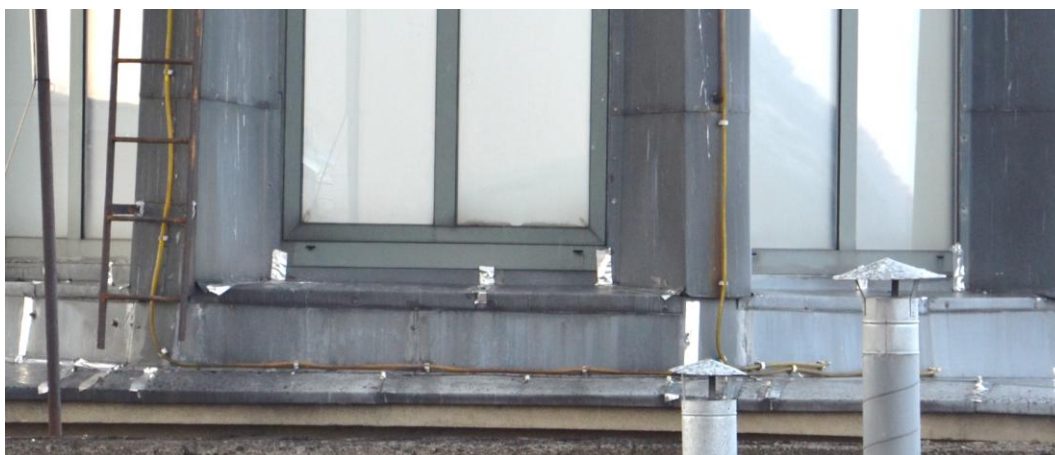
**Foto. 34. Uszczelniania styków przy użyciu taśm [1.3].**

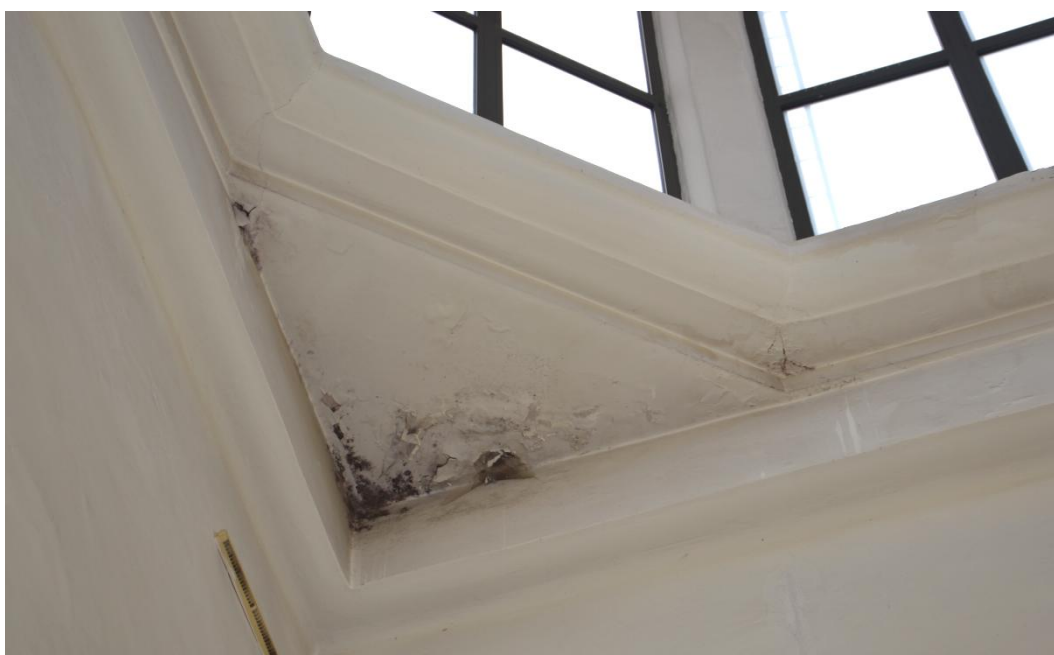
**Foto. 37. Rozwój pleśni na spodzie gzymsu; odspojenia tynku i farby [1.3].**

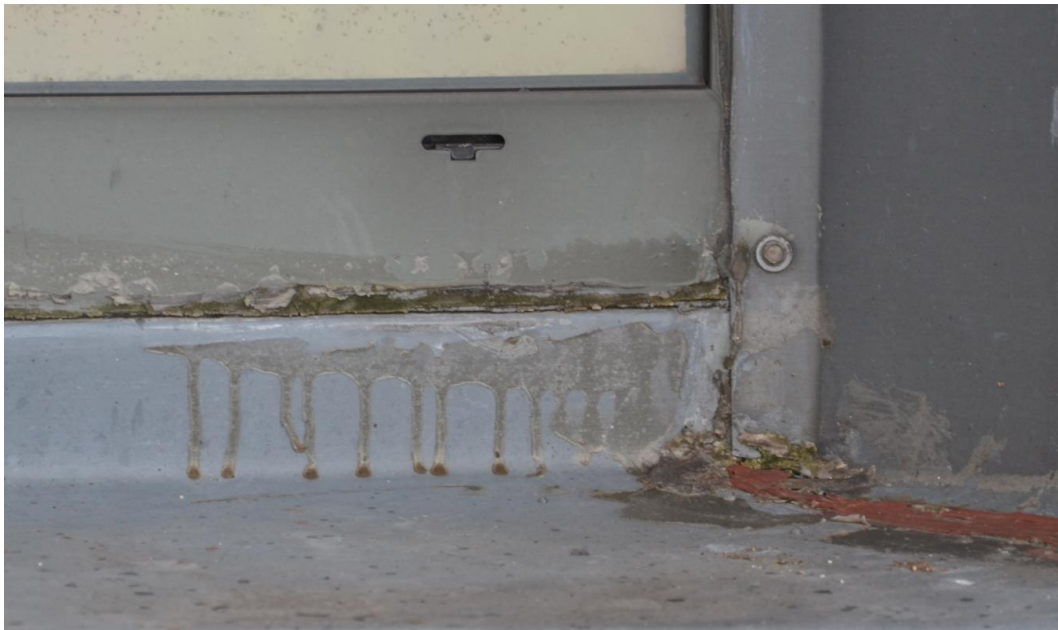
**Foto. 50. Rozwój glonów na powierzchni wykonanych uszczelnień; zabrudzenia i zacieki powstałe w wyniku nakładania mas uszczelniających [1.3].**
